### MAISON ET ATELIER DE FOURNITURES POUR L'HORLOGERIE DE JOSEPH CUENIN

Bourgogne-Franche-Comté, Doubs Bonnétage le Village Bas - 23 route du Village Bas

Dossier IA25001905 réalisé en 2018

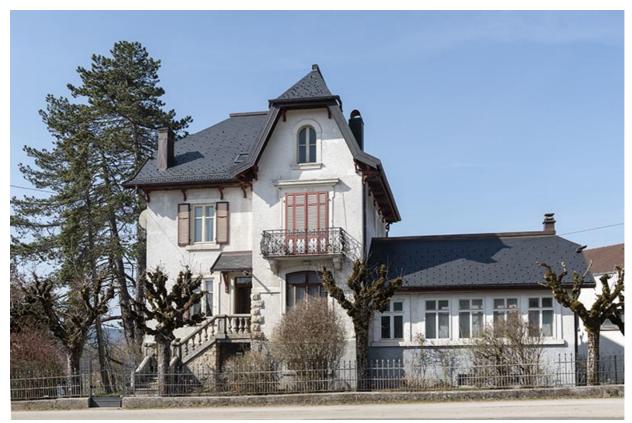
#### Façade antérieure.

La maison et l'atelier accolé au nord ont des murs en moellons calcaires enduits et sont coiffés de toits à demi-croupes recouverts d'ardoises. De plan sensiblement carré avec un avant-corps saillant en façade dans l'angle nord-est, la première comporte deux étages carrés, dont le premier est desservi par un escalier extérieur en équerre en pierre. Son comble à surcroît est éclairé par une fenêtre en plein cintre percée dans le pignon coupé de l'avant-corps (côté est, un autre pignon étant visible au sud). L'atelier, éclairé par des fenêtres multiples, occupe l'étage carré de l'aile en retour, accessible (à l'ouest) par un escalier extérieur droit en briques silico-calcaires.

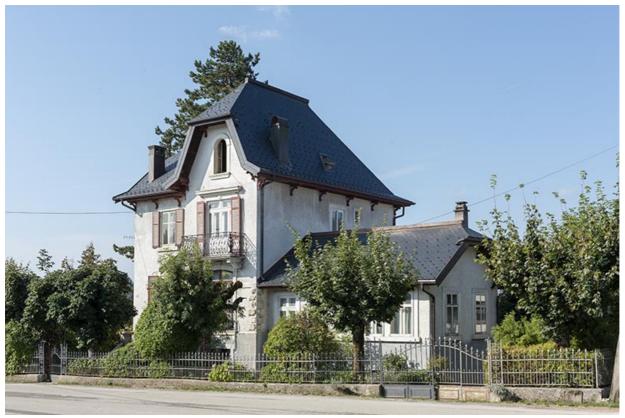
# Façades antérieure et latérale droite.

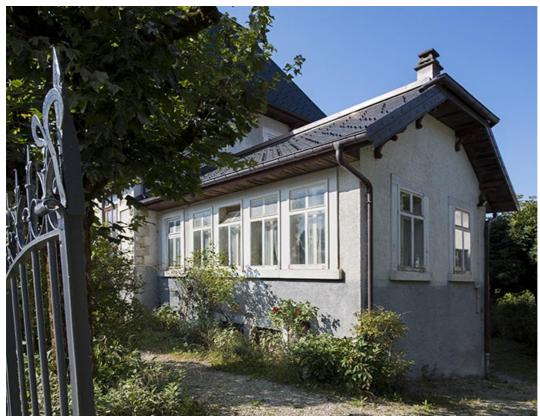
Façades antérieure et latérale droite de l'atelier.

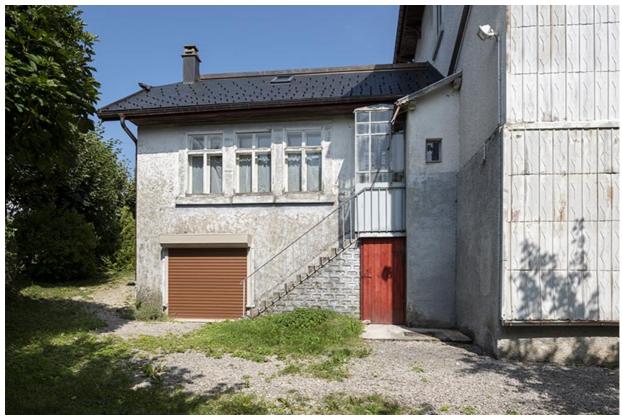
# Façade postérieure de l'atelier.

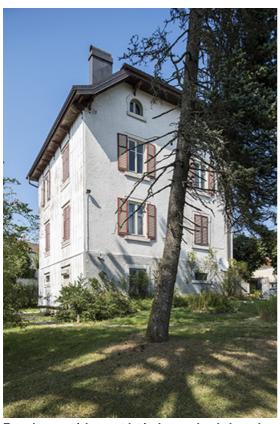
Façades postérieure et latérale gauche de la maison. 25, Bonnétage, 23 route du Village Bas, lieudit : le Village Bas
