## MAISON ET ATELIER DE FOURNITURES POUR L'HORLOGERIE DE JOSEPH CUENIN

Bourgogne-Franche-Comté, Doubs  
Bonnétage  
le Village Bas - 23 route du Village  
Bas

Dossier IA25001905 réalisé en 2018  
Auteur(s) : Laurent Poupard

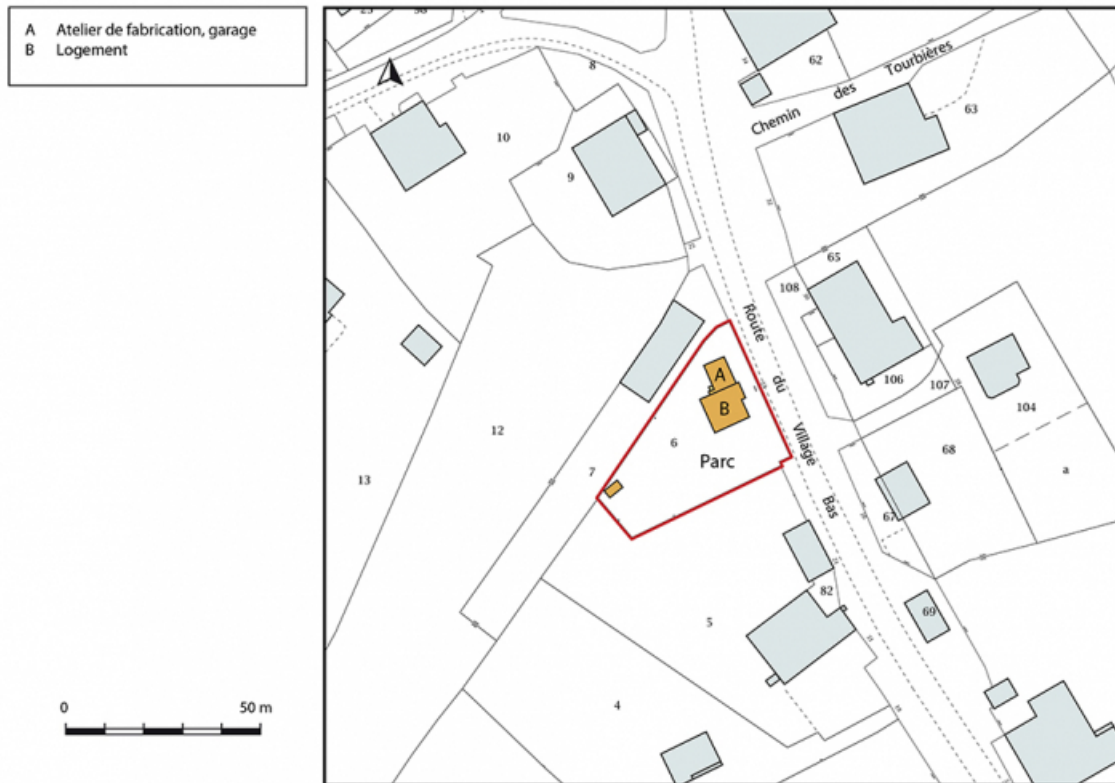
**Plan-masse et de situation. Extrait du plan cadastral, 2018, section AB.**

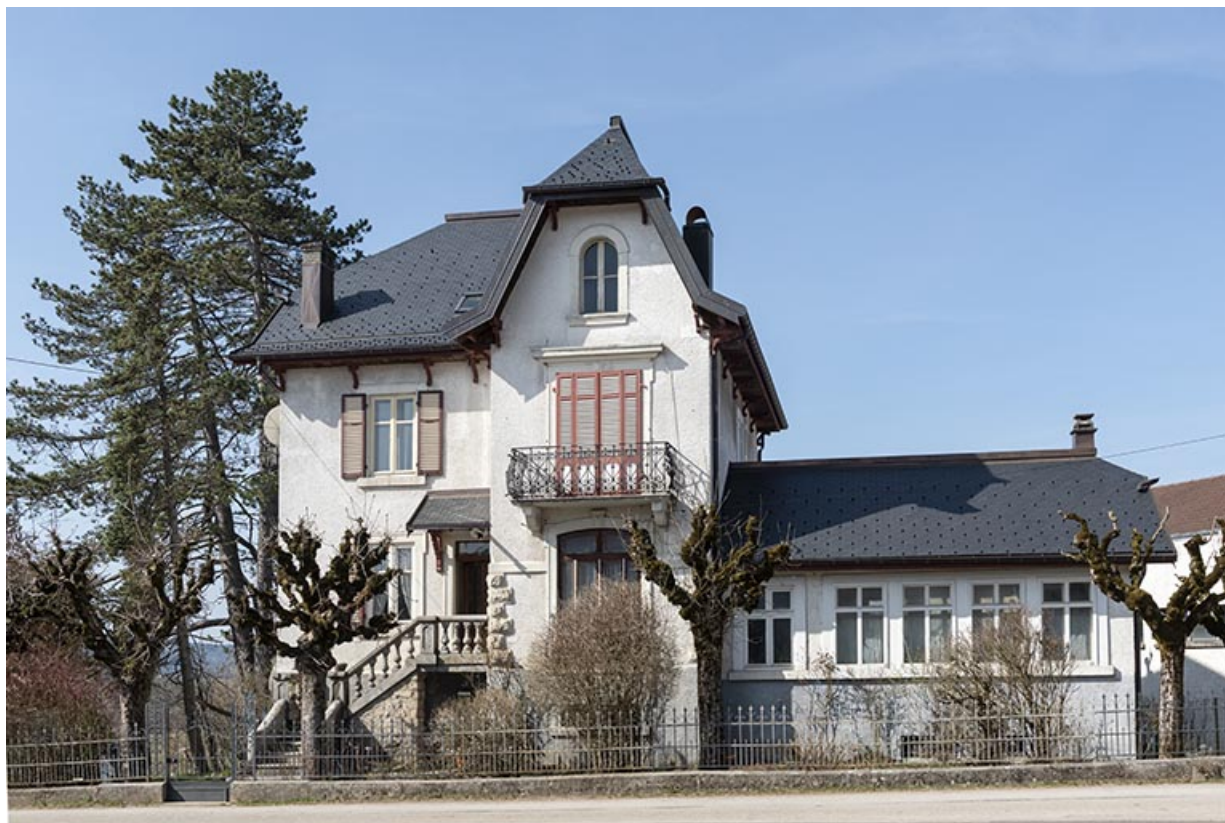
**Façade antérieure.**

La maison et l'atelier accolé au nord ont des murs en moellons calcaires enduits et sont coiffés de toits à demi-croupes recouverts d'ardoises. De plan sensiblement carré avec un avant-corps saillant en façade dans l'angle nord-est, la première comporte deux étages carrés, dont le premier est desservi par un escalier extérieur en équerre en pierre. Son comble à surcroît est éclairé par une fenêtre en plein cintre percée dans le pignon coupé de l'avant-corps (côté est, un autre pignon étant visible au sud). L'atelier, éclairé par des fenêtres multiples, occupe l'étage carré de l'aile en retour, accessible (à l'ouest) par un escalier extérieur droit en briques silico-calcaires.

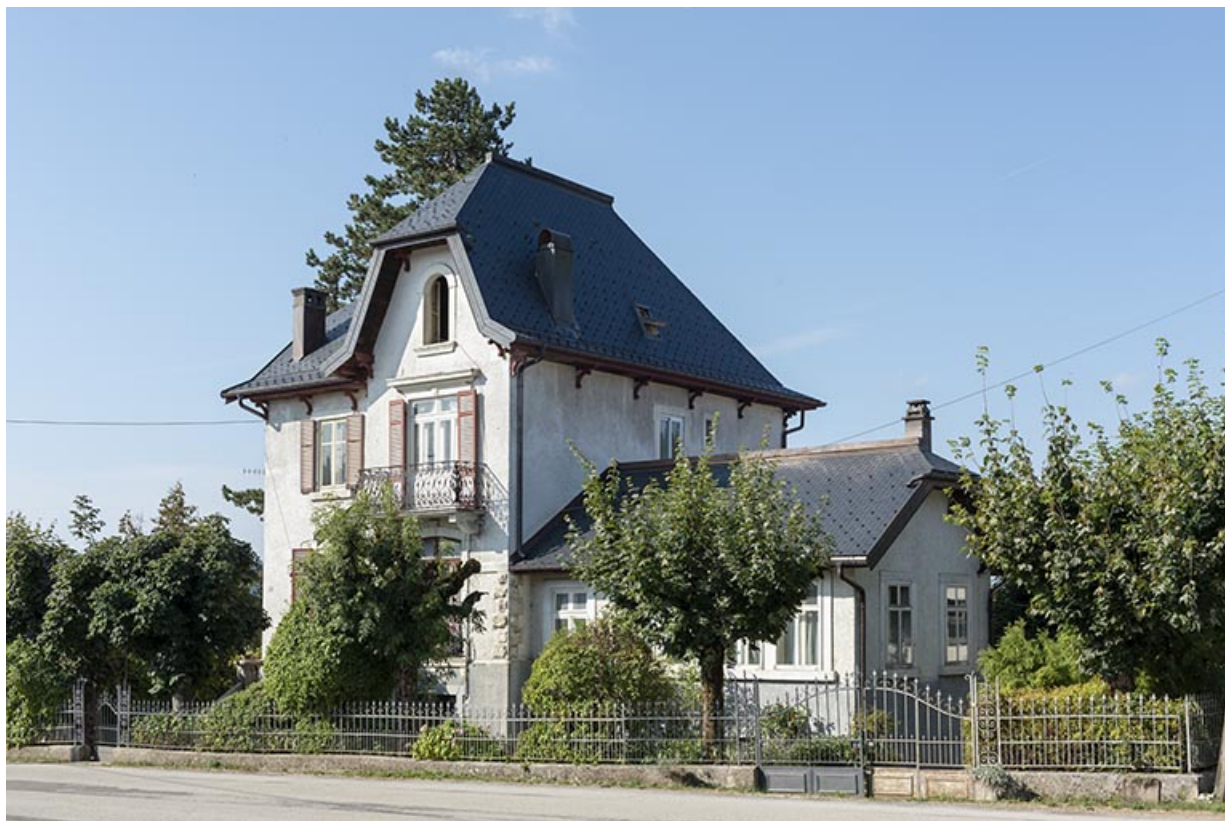
**Façades antérieure et latérale droite.**

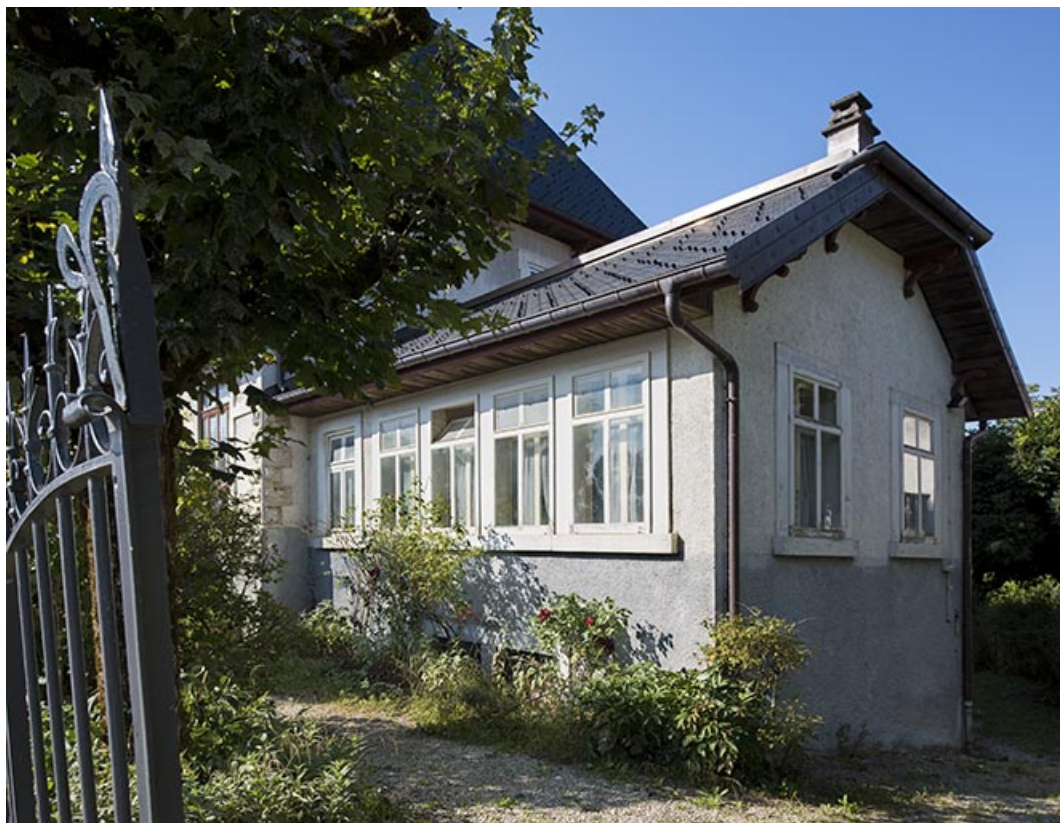
**Façades antérieure et latérale droite de l'atelier.**

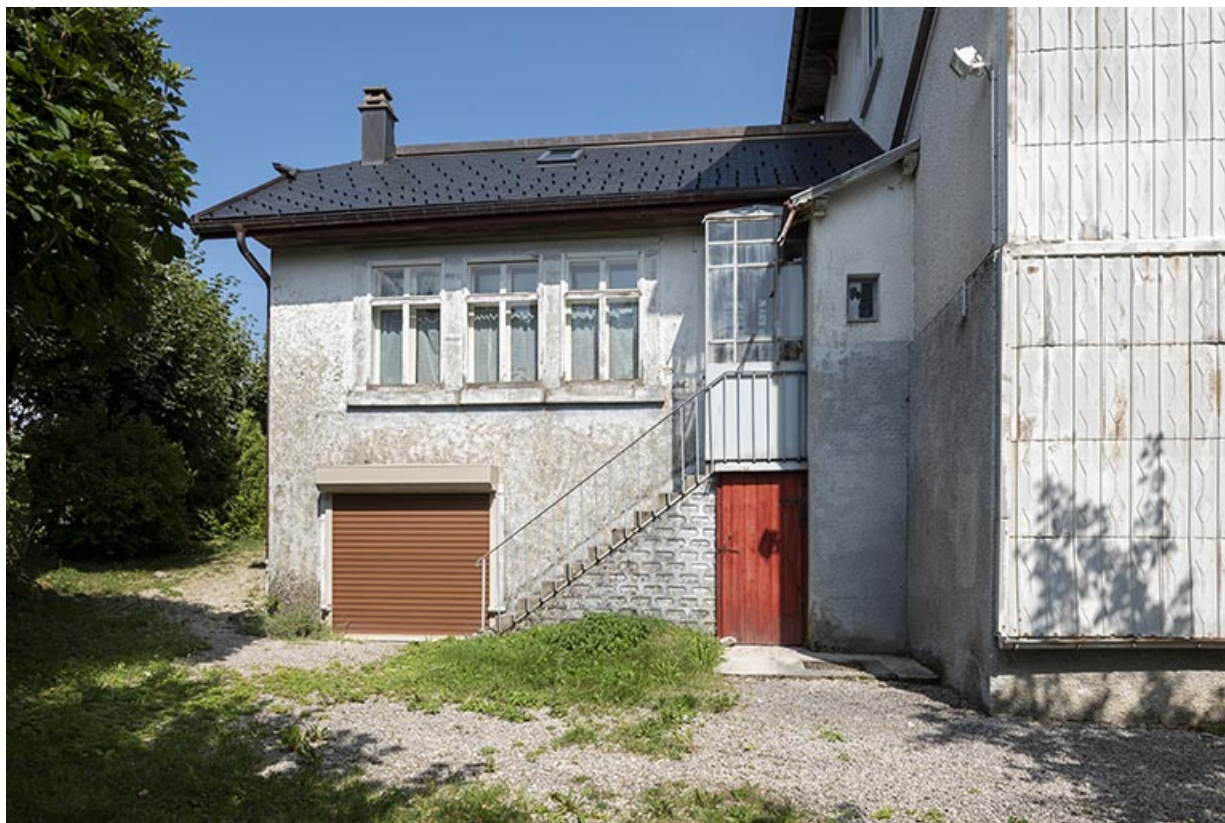
**Façade postérieure de l'atelier.**

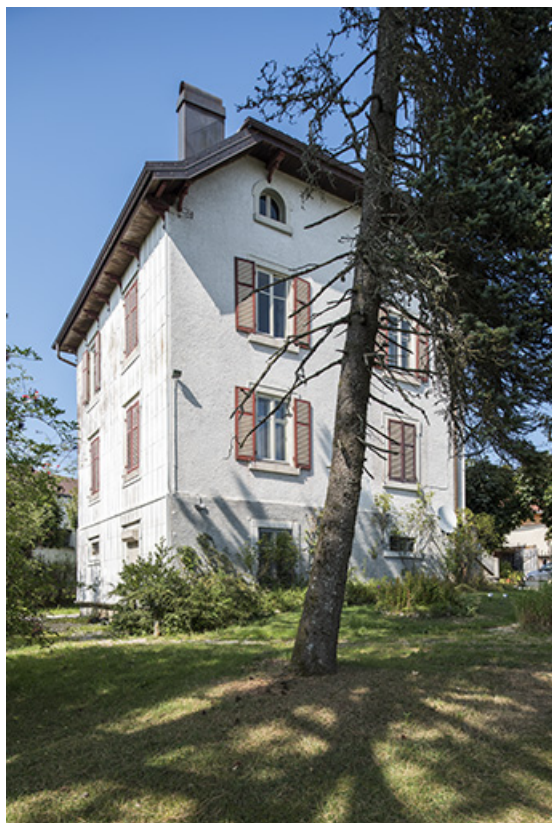
**Façades postérieure et latérale gauche de la maison.**
