FERME ET ATELIER DE FOURNITURES POUR L'HORLOGERIE DE CHARLES TOURNIER

Bourgogne-Franche-Comté, Doubs
Bonnétage
le Village Bas - 32 route du Village
Bas

Dossier IA25001906 réalisé en 2018
Auteur(s) : Laurent Poupard

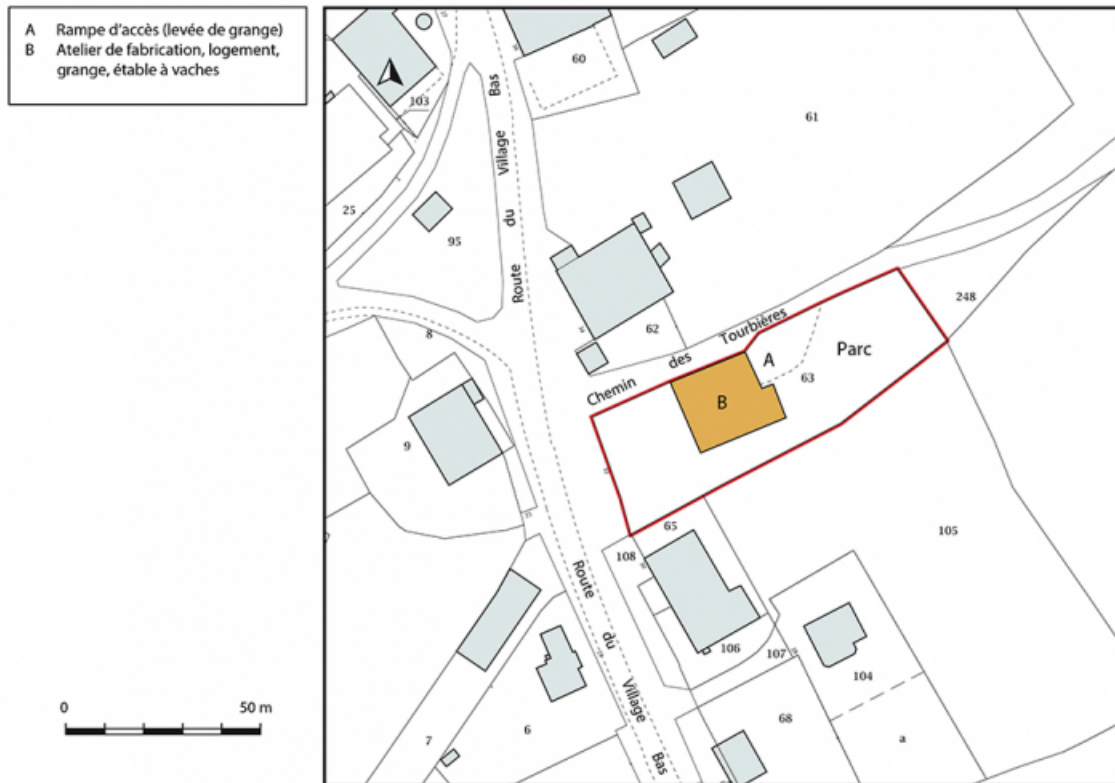
N° de l'illustration : 20202500279NUDA

Plan-masse et de situation. Extrait du plan cadastral, 2018, section AB.

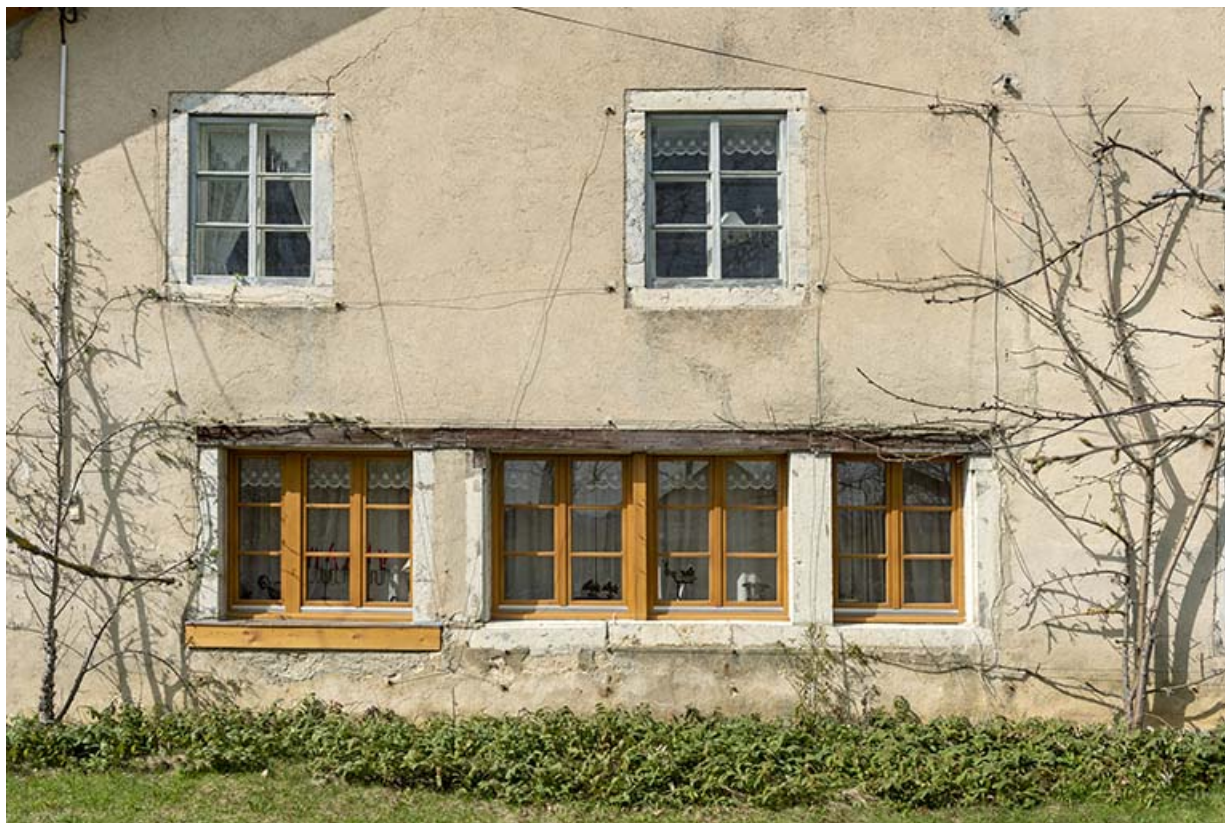
N° de l'illustration : 20192500341NUC4A

Façade sud : fenêtre multiple de l'atelier.

La ferme, aux murs de moellons calcaires enduits (avec essentage de planches sur les murs pignons), est protégée par un toit à longs pans, pignons couverts et tuiles mécaniques. Elle abritait deux logements séparés par un mur de refend central nord-sud. Chacun comportait au rez-de-chaussée deux chambres donnant sur la façade sud, au centre une cuisine et un tué (vaste cheminée) - dont seul subsiste celui à l'ouest, repérable par sa souche saillante -, et au nord une étable ; à l'étage trois pièces (toujours côté sud) et la grange, directement accessible par une rampe (levée de grange) à l'est. Disposant d'un sous-sol sous le logement occidental, elle est donc en rez-de-chaussée avec étage en surcroît. L'emplacement de l'atelier dans le logement occidental est marqué au rez-de-chaussée côté sud par une fenêtre multiple, percée dans un second temps. En 1970, une citerne est attestée dans l'angle sud-ouest.

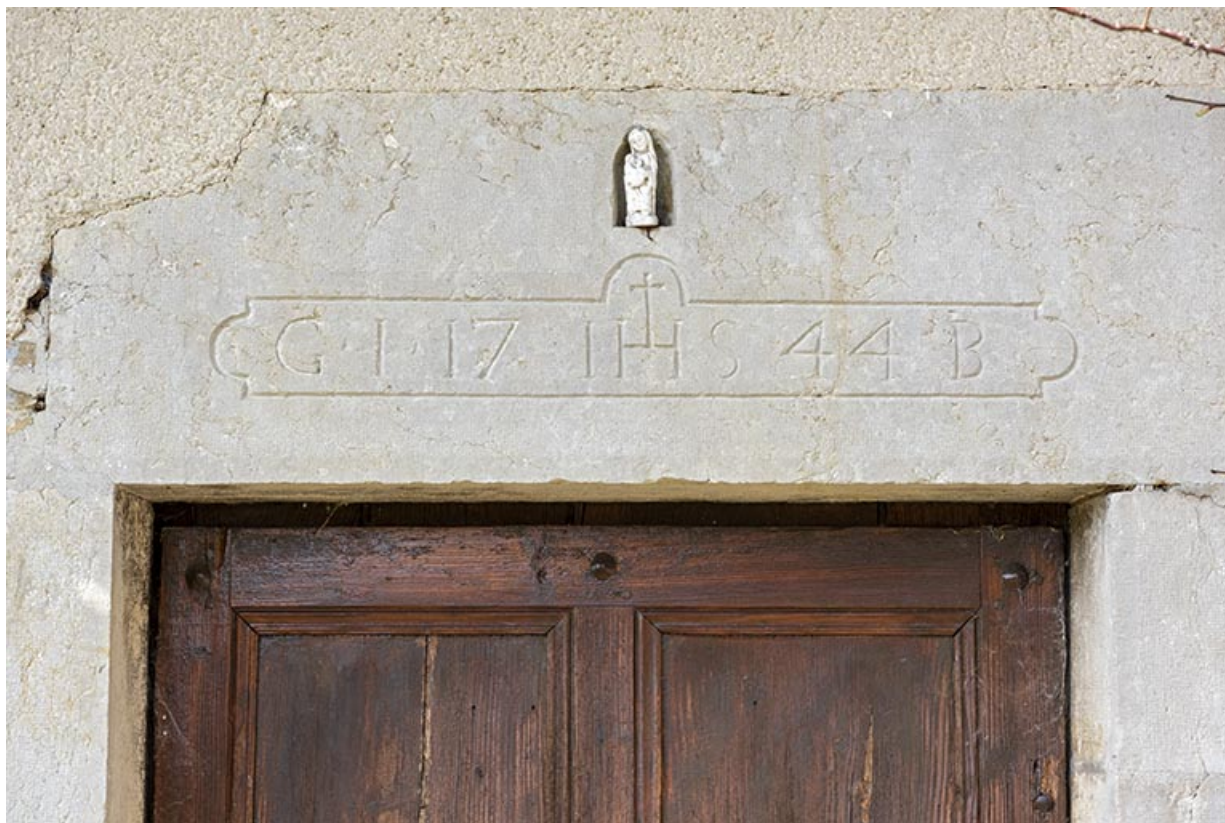
N° de l'illustration : 20192500340NUC4A

Façade ouest : linteau daté 1744.

La ferme est bâtie en 1744 : cette date est portée sur un linteau avec les initiales G, I et B (vraisemblablement pour Guillaume Joseph Besançon, 1668-1747). Dessinée sur le plan cadastral de 1831 (A 149), elle appartient alors à Alexis Vauthier (1767-1833), dont la mère était la petite-fille de Besançon. A son décès, elle est partagée entre deux de ses enfants : César (1803-1864) et Cyrille (1807-1881). La partie appartenant au premier passe vers 1866 à son gendre le cordonnier Auguste Vonin (1841-?) puis vers 1886 à l'horloger Eugène Tournier (1830-1893) et vers 1895 au fils de ce dernier Charles. Egalement horloger et futur maire de Bonnétage, Charles Tournier (1860-1947) est le beau-père de Félicien Parrenin, à la tête de la fabrique d'ébauches Parrenin de Villers-le-Lac. Il achète vers 1897 l'autre partie du bâtiment à Ernest Boillon (de Maïche), qui l'avait acquise de Cyrille Vauthier vers 1892. Avant la première guerre mondiale, il est à la tête d'un atelier d'une quinzaine de personnes fabriquant des ébauches de roues de cylindre, finies par la maison Patois de Frambouhans, et il compte parmi ses clients la fabrique de Gaston Cuenin (1 allée du Tilleul). Son activité disparaît vers 1919-1920. La ferme est devenue une simple habitation et la remise, bâtie vers 1925 dans l'angle nord-est et encore signalée en 1970, a été démolie.
