## FERME ET ATELIER DE FOURNITURES POUR L'HORLOGERIE DE CHARLES TOURNIER

Bourgogne-Franche-Comté, Doubs  
Bonnétage  
le Village Bas - 32 route du Village  
Bas

Dossier IA25001906 réalisé en 2018  
Auteur(s) : Laurent Poupard

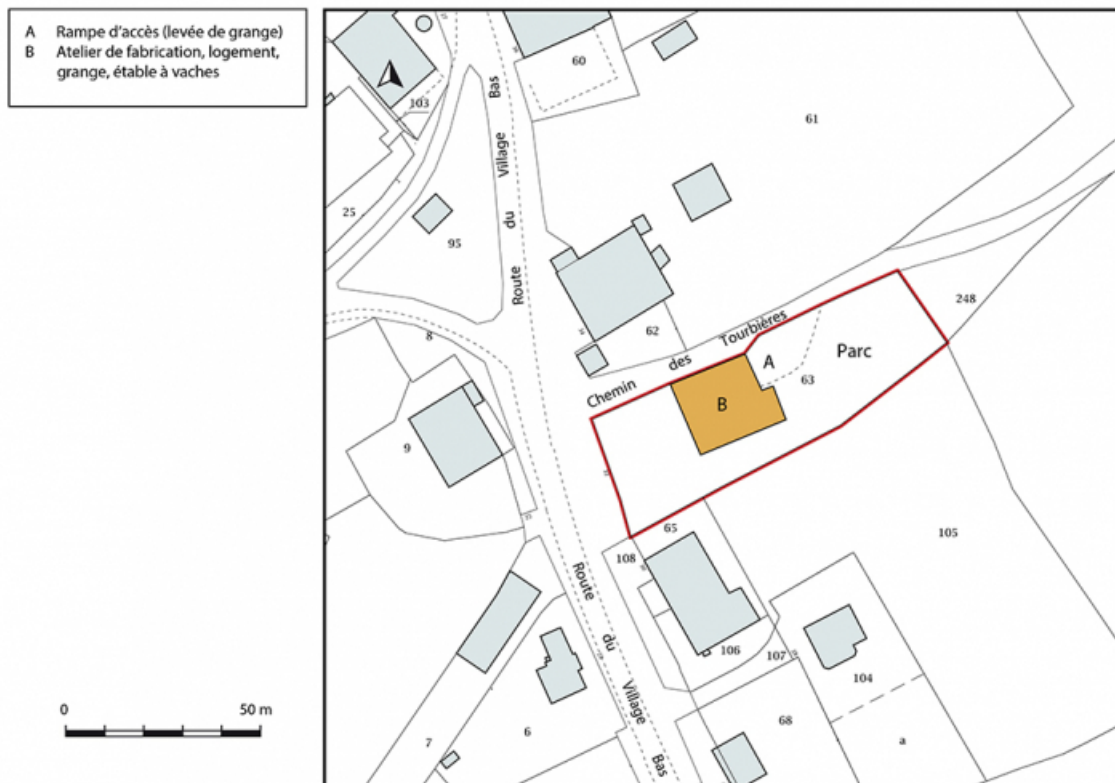
N° de l'illustration : 20202500279NUDA

**Plan-masse et de situation. Extrait du plan cadastral, 2018, section AB.**

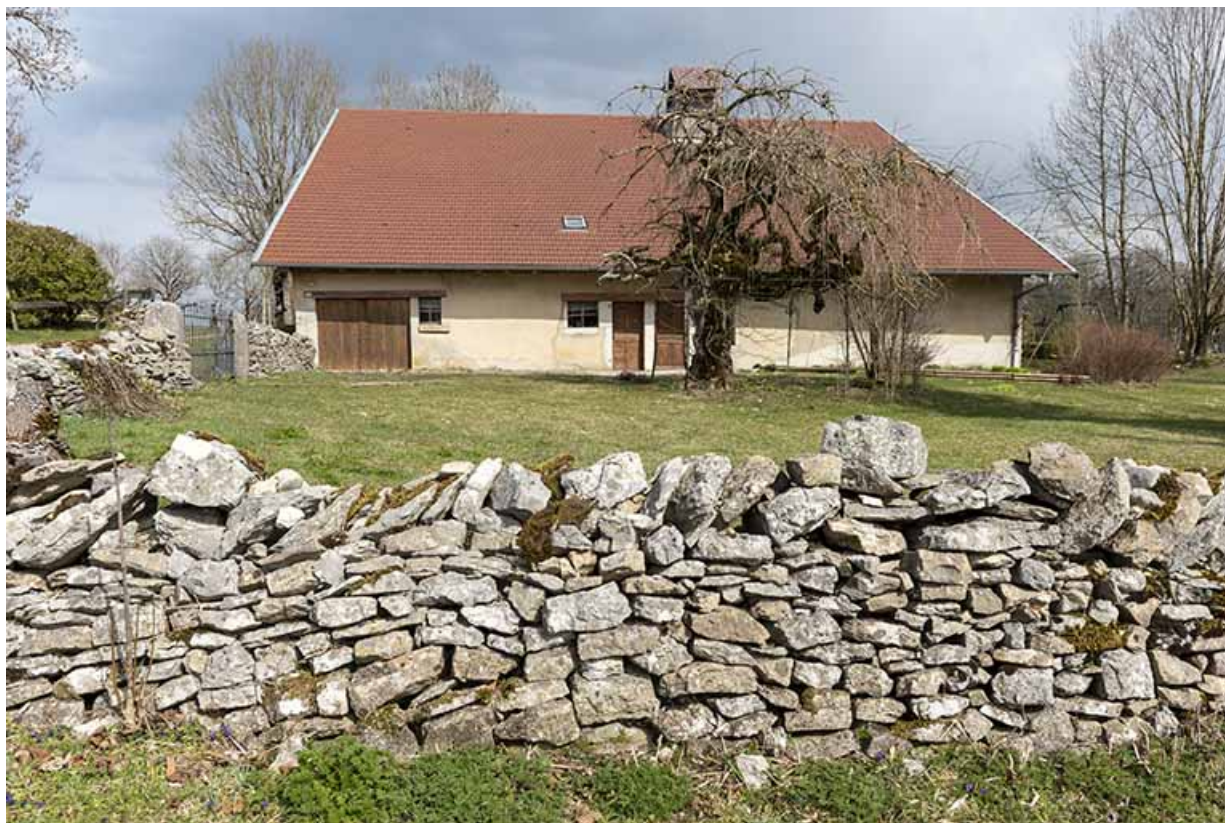
N° de l'illustration : 20192500336NUC4A

**Façade ouest.**

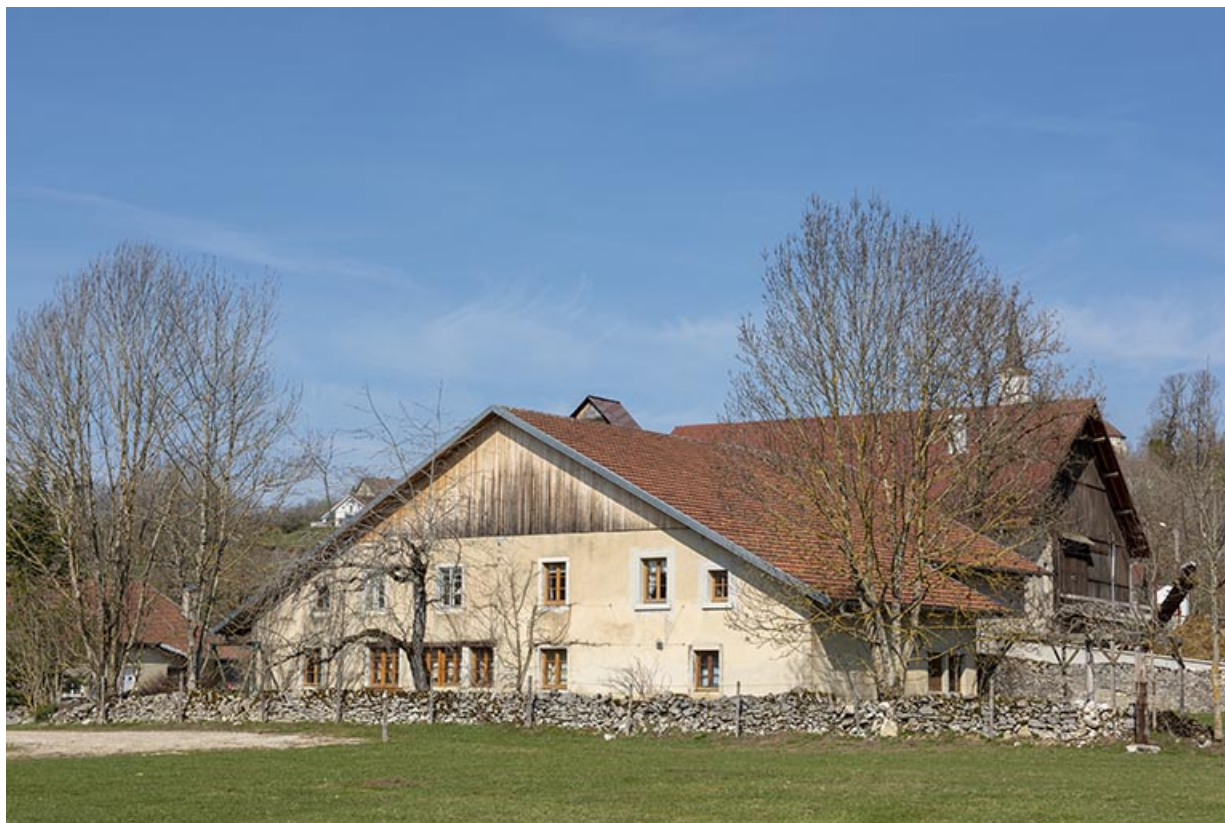
N° de l'illustration : 20192500337NUC4A

**Façade sud, de trois quarts droite.**
