FERME ET ATELIER DE FOURNITURES POUR L'HORLOGERIE DE CHARLES TOURNIER

Bourgogne-Franche-Comté, Doubs
Bonnétage
le Village Bas - 32 route du Village
Bas

Dossier IA25001906 réalisé en 2018
Auteur(s) : Laurent Poupard

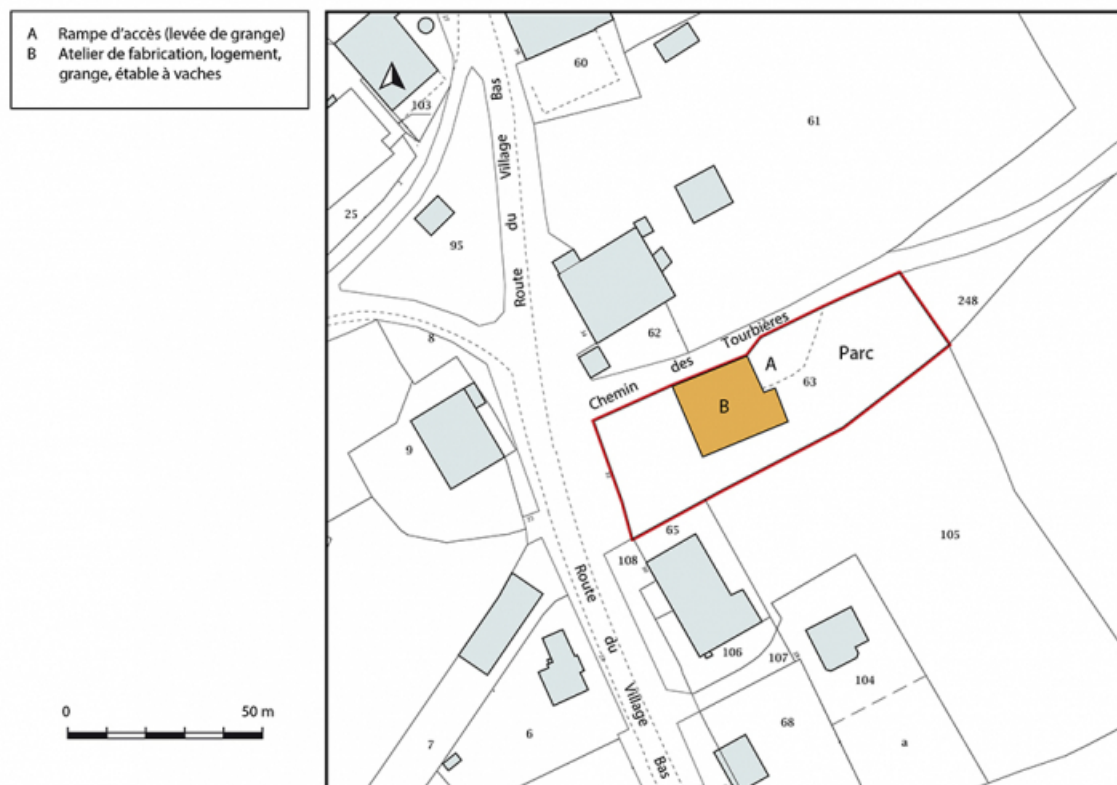
N° de l'illustration : 20202500279NUDA

Plan-masse et de situation. Extrait du plan cadastral, 2018, section AB.

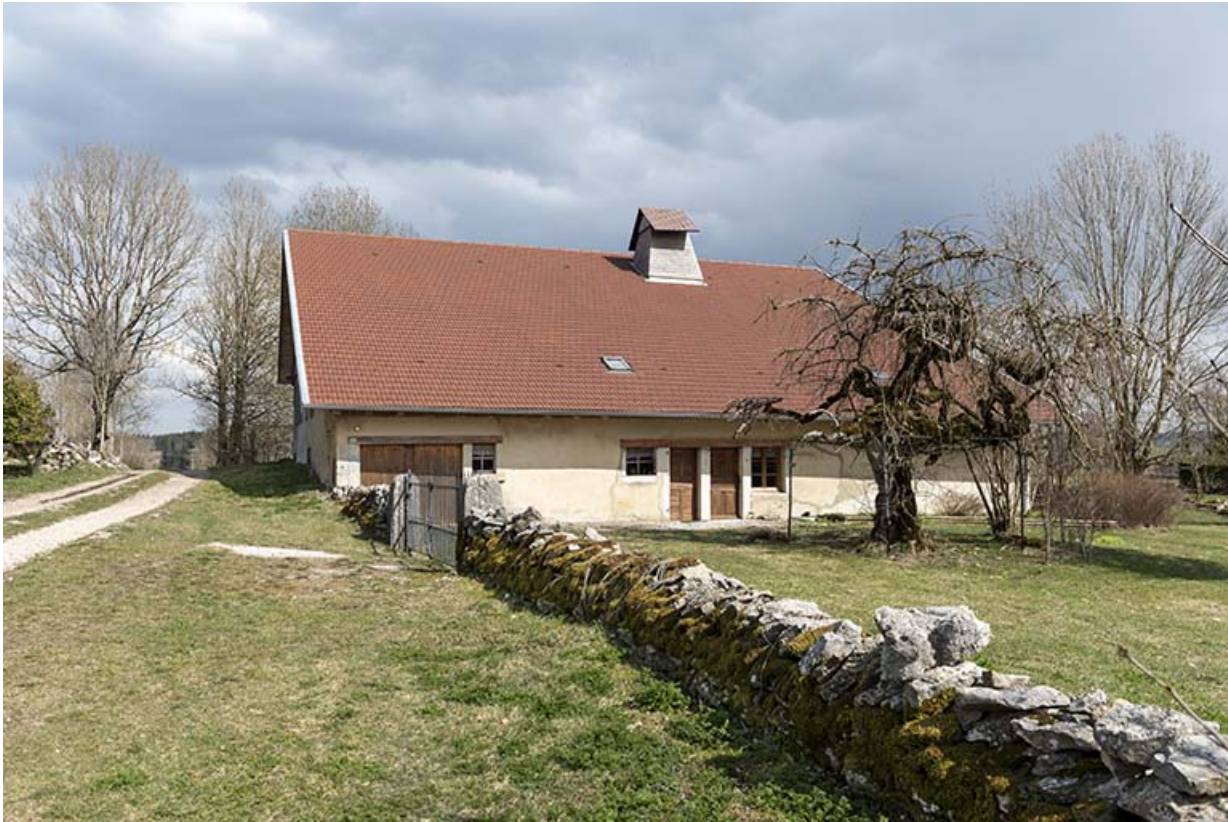
N° de l'illustration : 20192500335NUC4A

Vue d'ensemble, depuis l'ouest.

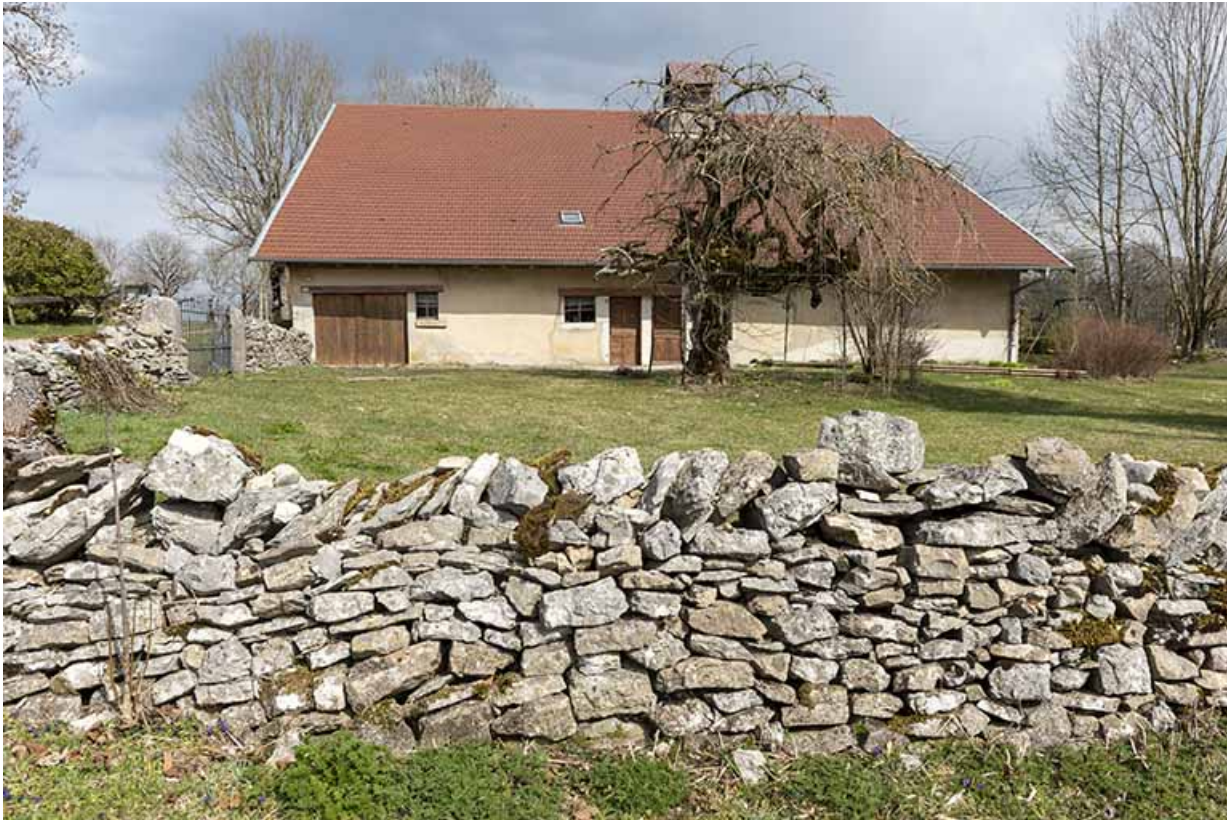
N° de l'illustration : 20192500336NUC4A

Façade ouest.

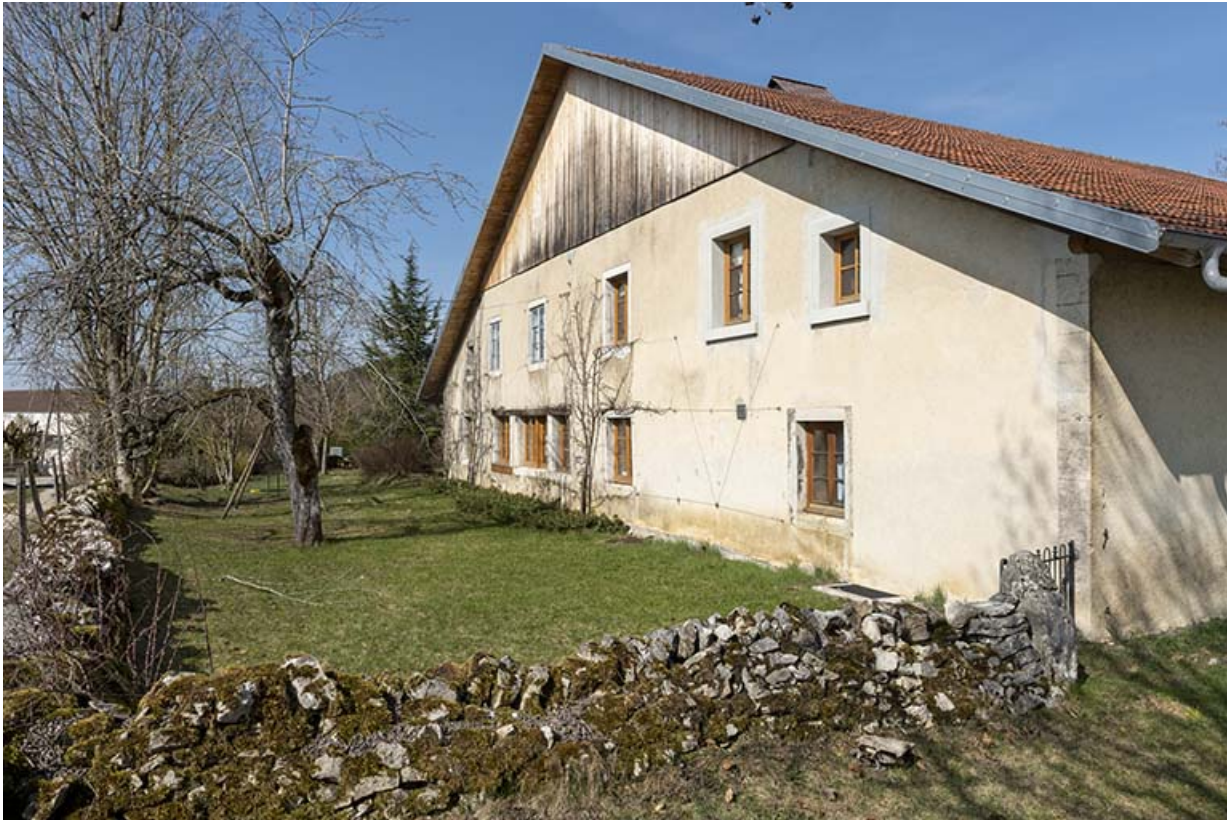
N° de l'illustration : 20192500338NUC4A

Façade sud, vue en enfilade.

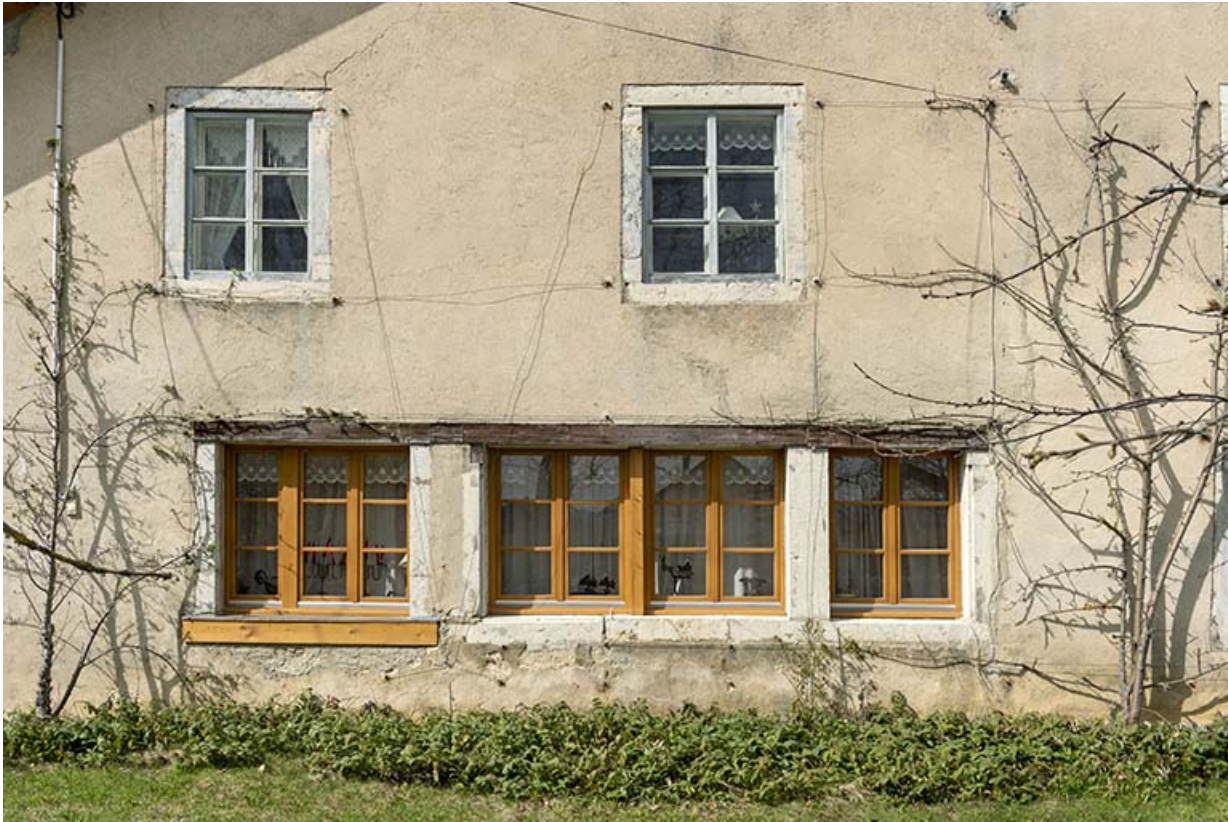
N° de l'illustration : 20192500341NUC4A

Façade sud : fenêtre multiple de l'atelier.

La ferme, aux murs de moellons calcaires enduits (avec essentage de planches sur les murs pignons), est protégée par un toit à longs pans, pignons couverts et tuiles mécaniques. Elle abritait deux logements séparés par un mur de refend central nord-sud. Chacun comportait au rez-de-chaussée deux chambres donnant sur la façade sud, au centre une cuisine et un tué (vaste cheminée) - dont seul subsiste celui à l'ouest, repérable par sa souche saillante -, et au nord une étable ; à l'étage trois pièces (toujours côté sud) et la grange, directement accessible par une rampe (levée de grange) à l'est. Disposant d'un sous-sol sous le logement occidental, elle est donc en rez-de-chaussée avec étage en surcroît. L'emplacement de l'atelier dans le logement occidental est marqué au rez-de-chaussée côté sud par une fenêtre multiple, percée dans un second temps. En 1970, une citerne est attestée dans l'angle sud-ouest.
