FERME ET ATELIER DE FOURNITURES POUR L'HORLOGERIE D'AUGUSTE CUENIN

Bourgogne-Franche-Comté, Doubs Bonnétage le Village Bas - 1 rue de la Fontaine

Dossier IA25001907 réalisé en 2018

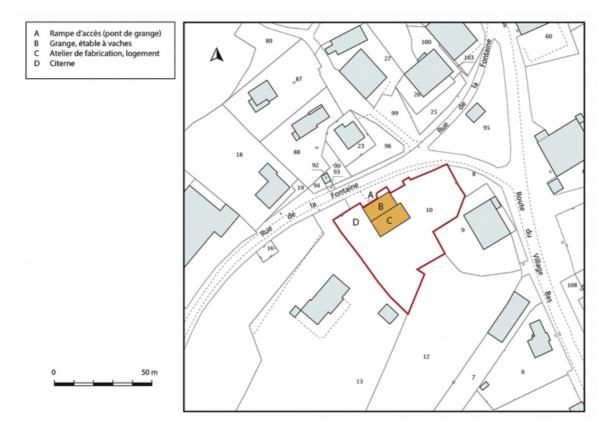
N° de l'illustration : 20202500280NUDA

Plan-masse et de situation. Extrait du plan cadastral, 2018, section AB.

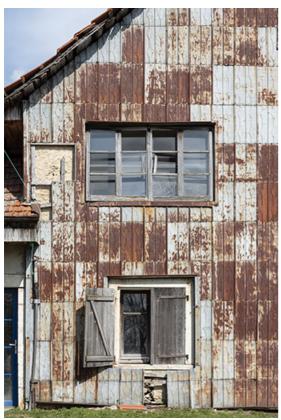
N° de l'illustration : 20192500327NUC4A

Façade ouest : essentage de tôle et fenêtre d'atelier. 25, Bonnétage, 1 rue de la Fontaine, lieudit : le Village Bas

Le bâtiment est formé de deux corps : celui au nord à usage de ferme et, perpendiculaire à lui au sud, le deuxième à usage d'habitation. Il a des murs en moellons calcaires enduits, avec essentage sur deux murs pignons : essentage partiel de planches sur celui au nord et essentage de tôle sur celui à l'ouest (corps sud). Le premier corps de bâtiment a un étage en surcroît, abritant autrefois la grange et directement accessible depuis la rue par une rampe (pont de grange). Le deuxième comporte sous-sol, étage carré (avec une fenêtre d'atelier dans l'angle nord-ouest et deux sur le pignon est) et comble à surcroît. Les toits sont à longs pans, pignons couverts et tuiles mécaniques.
