## FERME ET ATELIER DE FOURNITURES POUR L'HORLOGERIE D'AUGUSTE CUENIN

Bourgogne-Franche-Comté, Doubs  
Bonnétage  
le Village Bas - 1 rue de la Fontaine

Dossier IA25001907 réalisé en  
2018

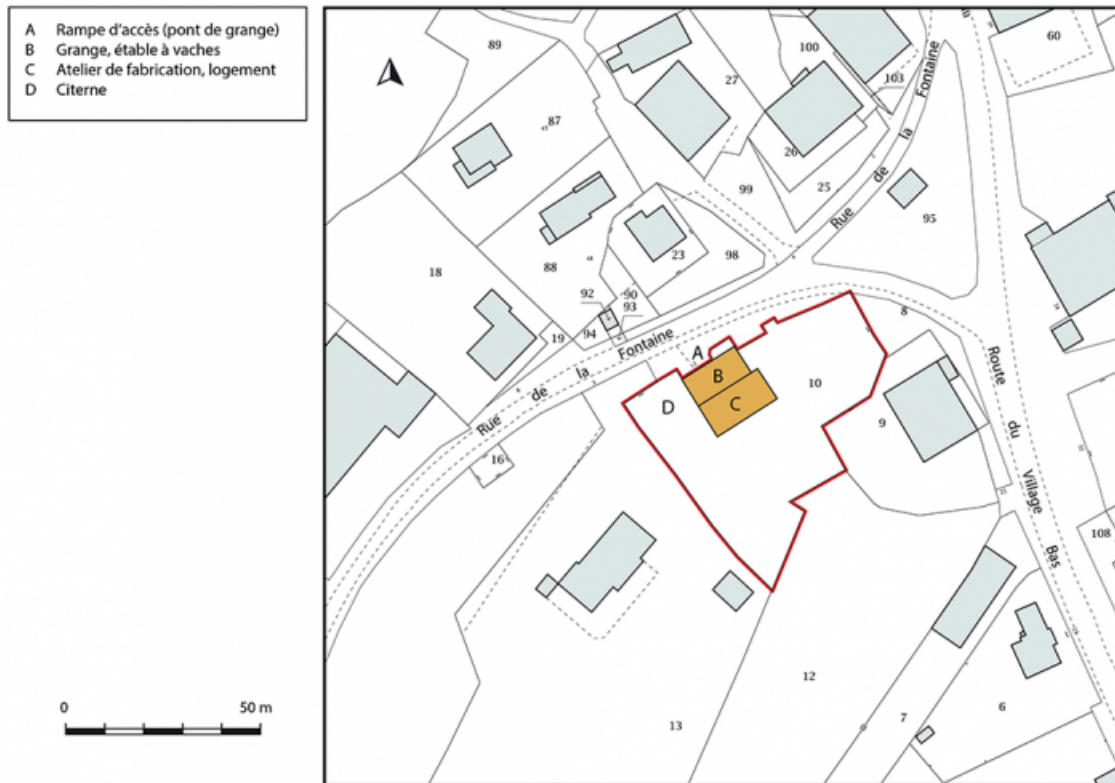
**Plan-masse et de situation. Extrait du plan cadastral, 2018, section AB.**

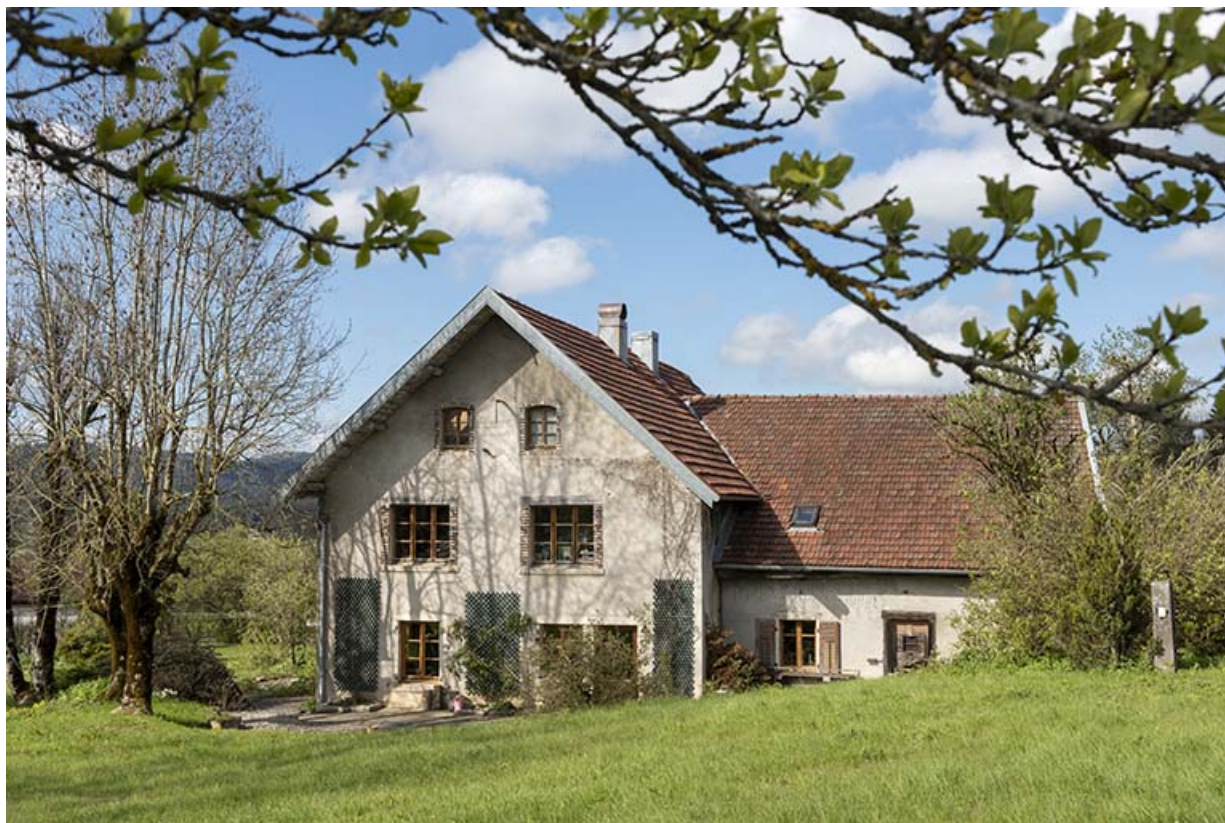
**Façade est.**

Le bâtiment est formé de deux corps : celui au nord à usage de ferme et, perpendiculaire à lui au sud, le deuxième à usage d'habitation. Il a des murs en moellons calcaires enduits, avec essentage sur deux murs pignons : essentage partiel de planches sur celui au nord et essentage de tôle sur celui à l'ouest (corps sud). Le premier corps de bâtiment a un étage en surcroît, abritant autrefois la grange et directement accessible depuis la rue par une rampe (pont de grange). Le deuxième comporte sous-sol, étage carré (avec une fenêtre d'atelier dans l'angle nord-ouest et deux sur le pignon est) et comble à surcroît. Les toits sont à longs pans, pignons couverts et tuiles mécaniques.

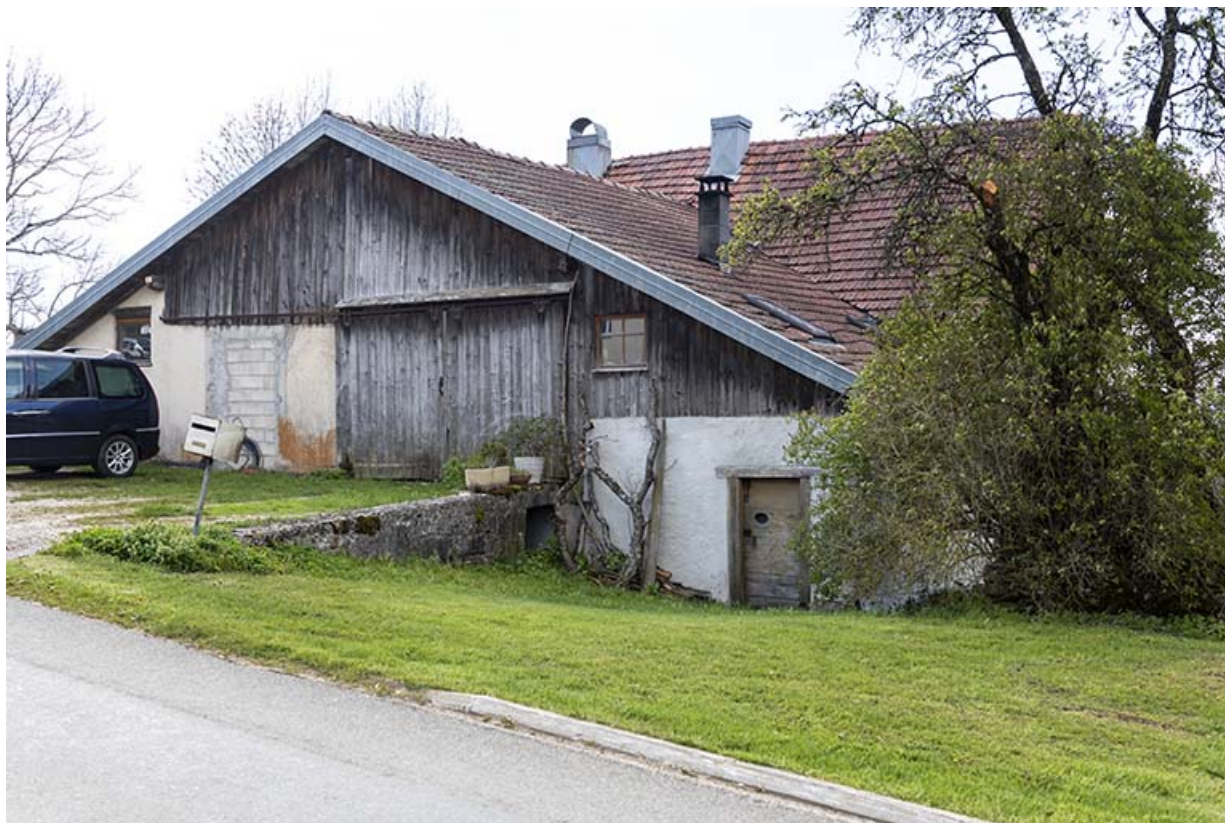
**Façade nord (côté rue), de trois quarts droite.**

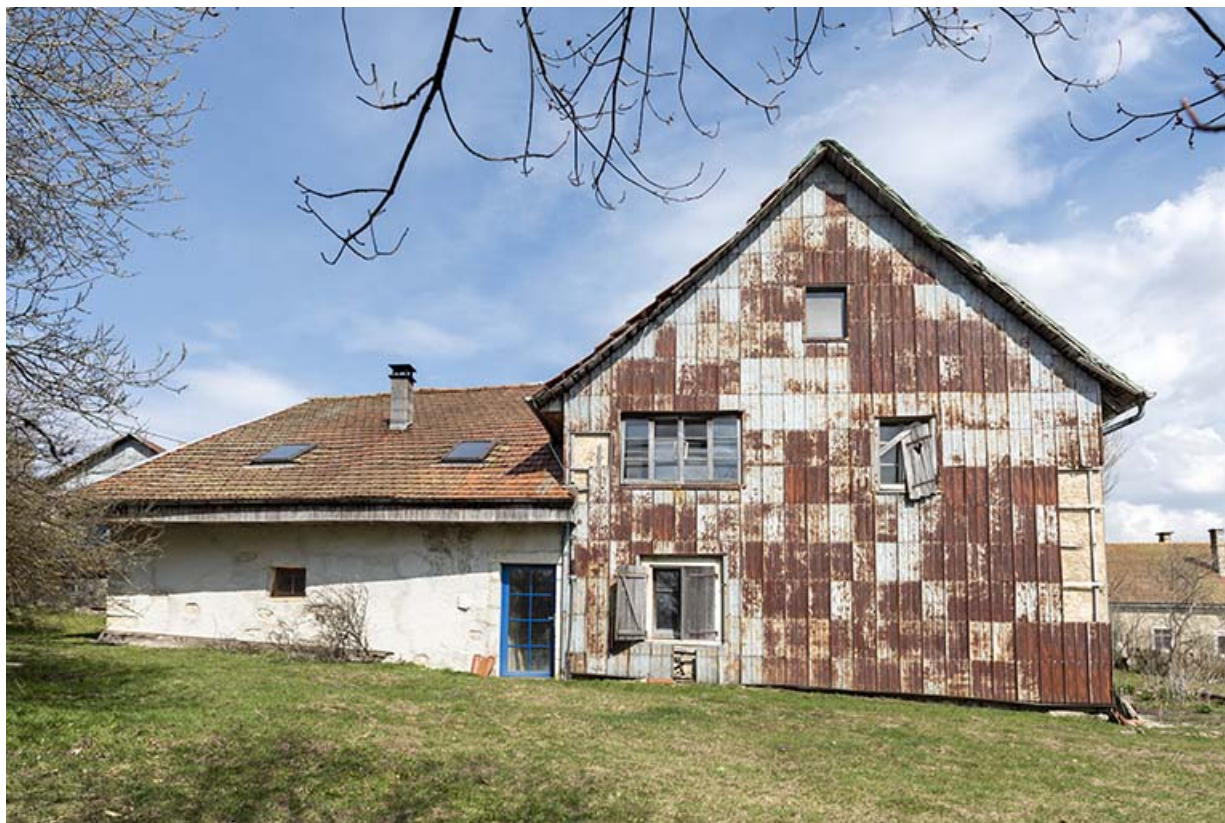
**Façade ouest.**

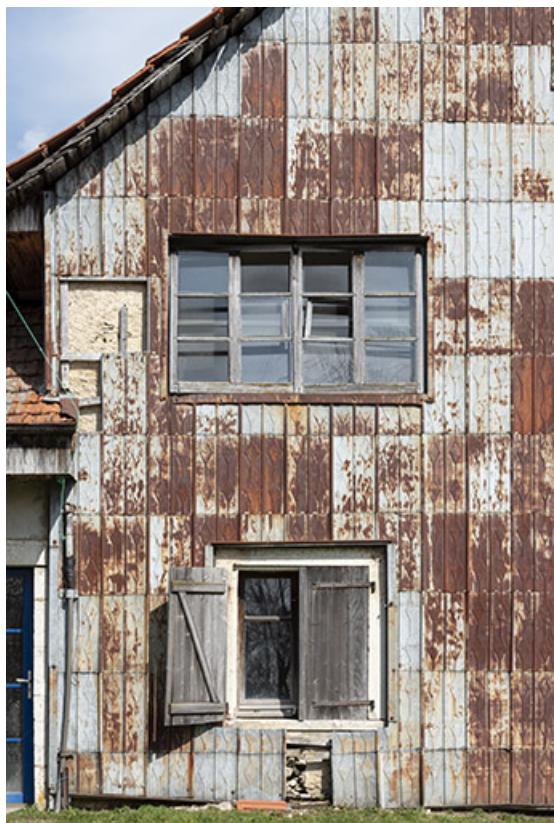
**Façade ouest : essentage de tôle et fenêtre d'atelier.**

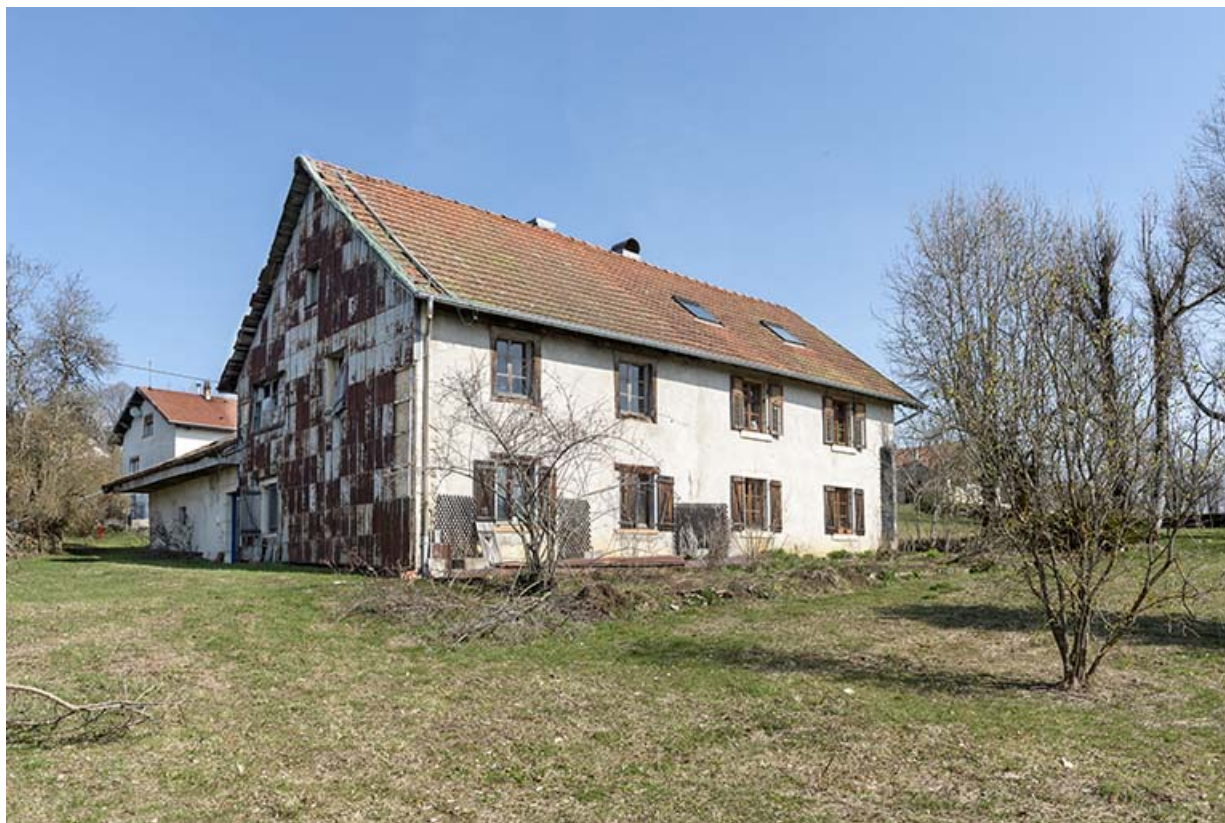
**Façades ouest et sud.**

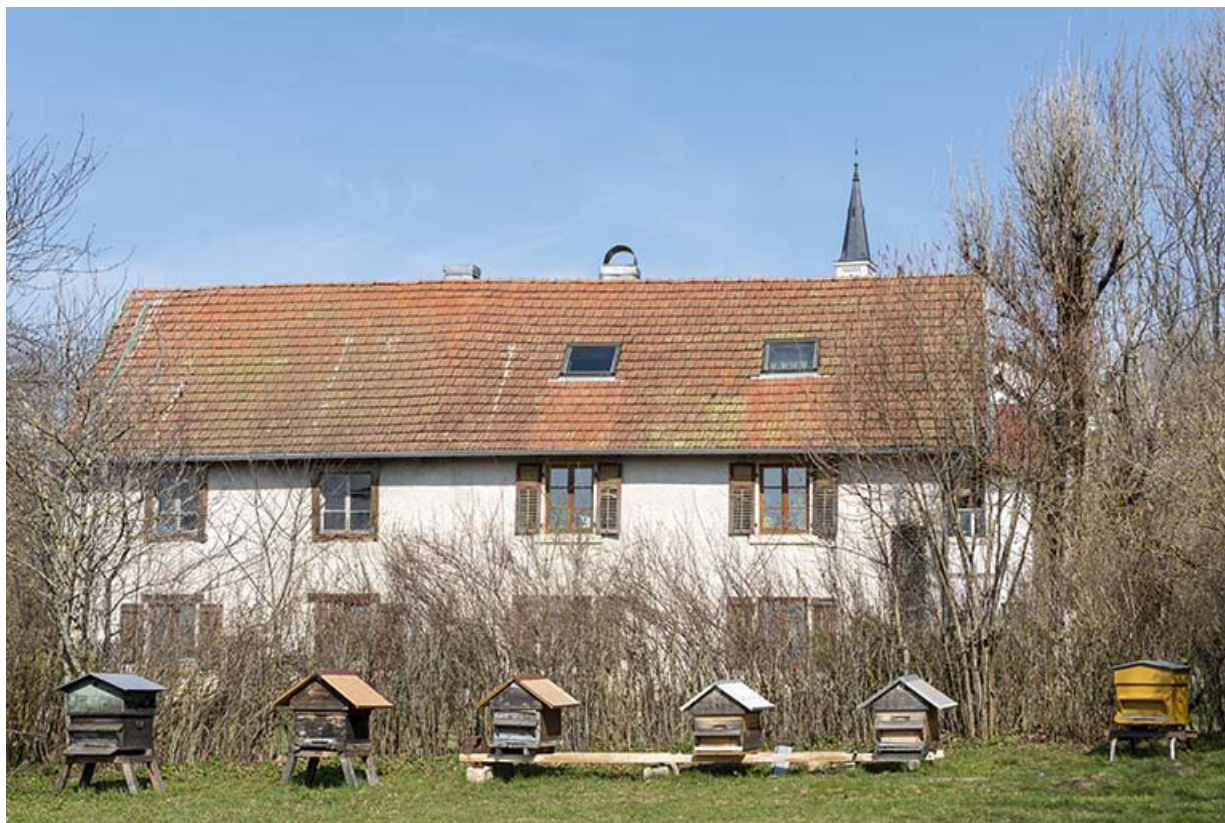
**Façade sud.**
