FERME ET ATELIER DE FOURNITURES POUR L'HORLOGERIE D'AUGUSTE CUENIN

Bourgogne-Franche-Comté, Doubs
Bonnétage
le Village Bas - 1 rue de la Fontaine

Dossier IA25001907 réalisé en
2018
Auteur(s) : Laurent Poupart

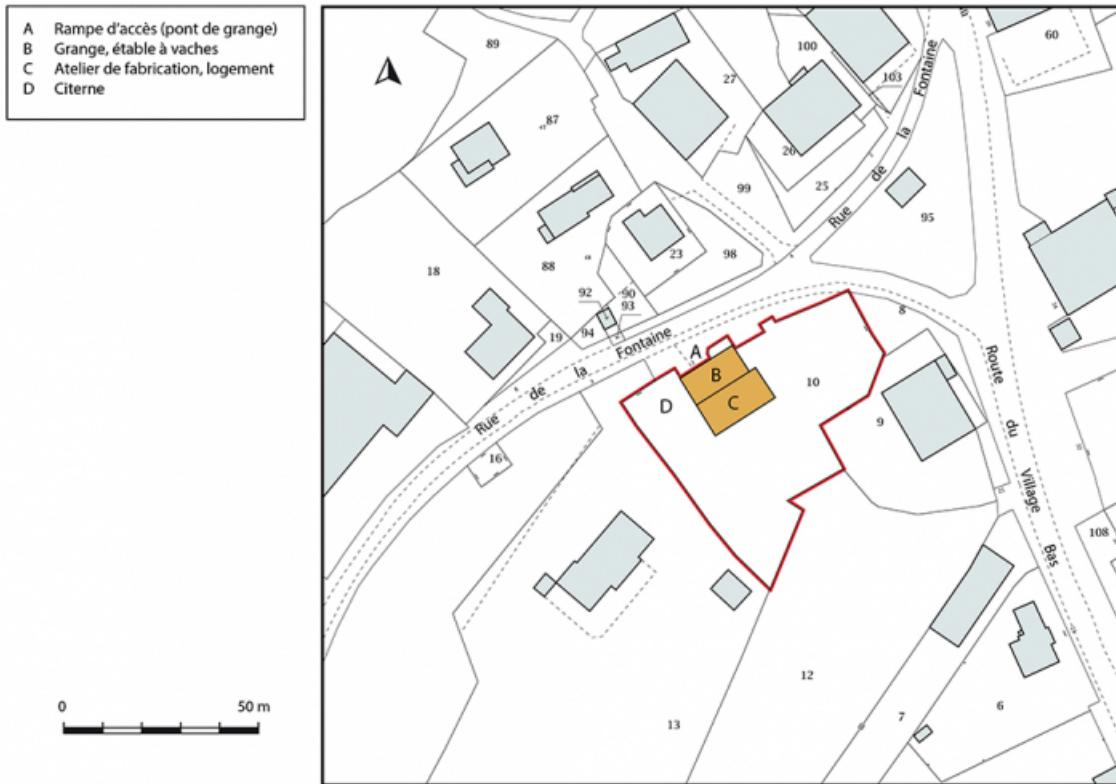
N° de l'illustration : 20202500280NUDA

Plan-masse et de situation. Extrait du plan cadastral, 2018, section AB.

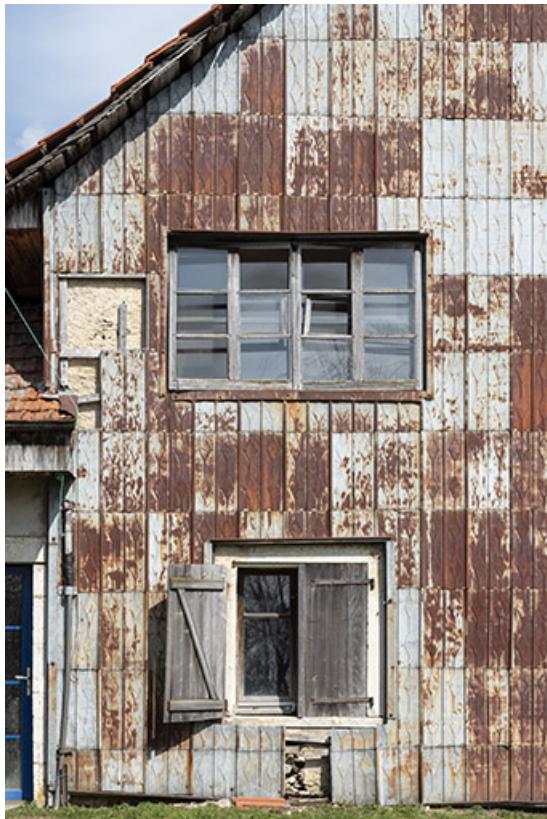
N° de l'illustration : 20192500327NUC4A

Façade ouest : essentage de tôle et fenêtre d'atelier.
25, Bonnétage, 1 rue de la Fontaine, lieudit : le Village Bas

Le bâtiment est formé de deux corps : celui au nord à usage de ferme et, perpendiculaire à lui au sud, le deuxième à usage d'habitation. Il a des murs en moellons calcaires enduits, avec essentage sur deux murs pignons : essentage partiel de planches sur celui au nord et essentage de tôle sur celui à l'ouest (corps sud). Le premier corps de bâtiment a un étage en surcroît, abritant autrefois la grange et directement accessible depuis la rue par une rampe (pont de grange). Le deuxième comporte sous-sol, étage carré (avec une fenêtre d'atelier dans l'angle nord-ouest et deux sur le pignon est) et comble à surcroît. Les toits sont à longs pans, pignons couverts et tuiles mécaniques.
