FERME ET ATELIER DE FOURNITURES POUR L'HORLOGERIE D'AUGUSTE CUENIN

Bourgogne-Franche-Comté, Doubs
Bonnétage
le Village Bas - 1 rue de la Fontaine

Dossier IA25001907 réalisé en
2018

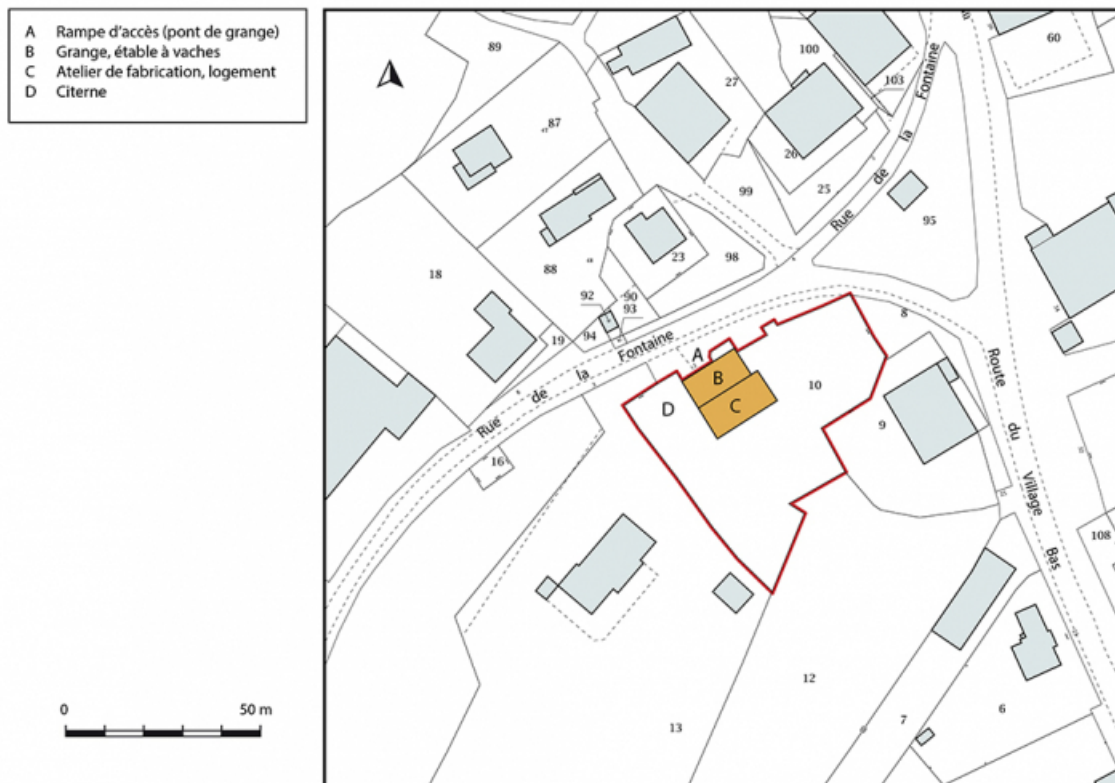
N° de l'illustration : 20202500280NUDA

Plan-masse et de situation. Extrait du plan cadastral, 2018, section AB.
