FERME ET ATELIER DE FOURNITURES POUR L'HORLOGERIE D'AUGUSTE CUENIN

Bourgogne-Franche-Comté, Doubs
Bonnétage
le Village Bas - 1 rue de la Fontaine

Dossier IA25001907 réalisé en
2018

Auteur(s) : Laurent Poupard

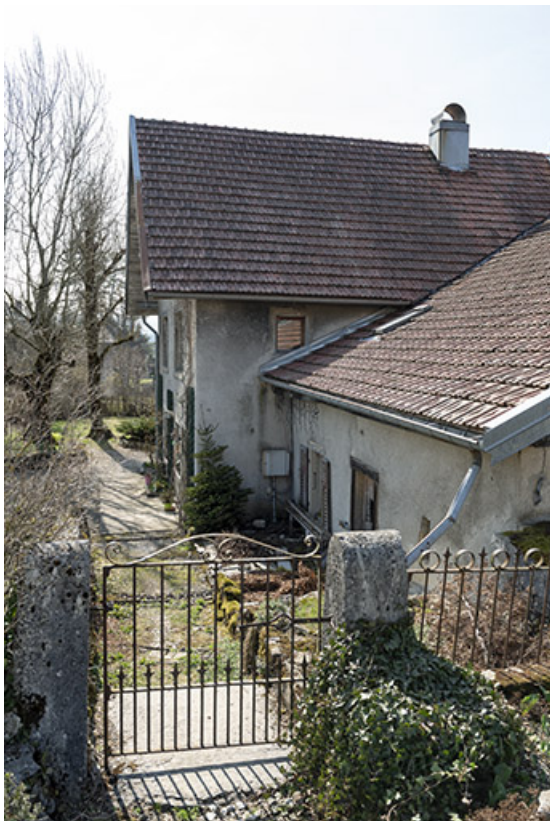
N° de l'illustration : 20192500323NUC4A

Accès depuis la rue.

Autres organes de circulations : rampe d'accès
