FROMAGERIE DE CERNEUX-MONNOT

Bourgogne-Franche-Comté, Doubs
Bonnétage
les Cerneux-Monnots - 6 route de Cerneux-
Monnot

Dossier IA25001908 réalisé en 2018

Auteur(s) : Laurent Poupard

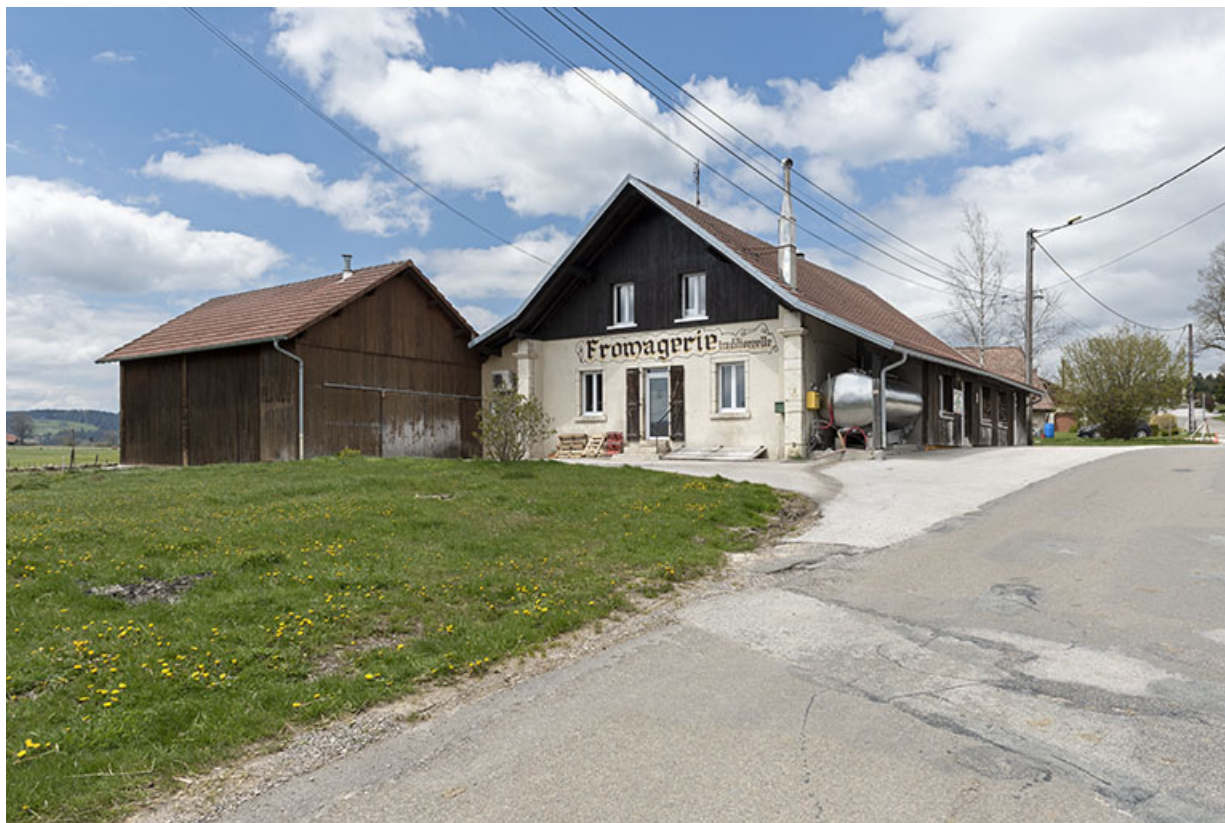
N° de l'illustration : 20192500329NUC4A

Vue d'ensemble, depuis le sud-est (avec la pièce d'affinage récente à gauche).
25, Bonnétagé, 6 route de Cerneux-Monnot, lieudit : les Cerneux-Monnots

Les murs de la fromagerie sont en moellons calcaires enduits, ceux des extensions en parpaings de béton enduits (avec essentage de planches à l'est) et ceux de la pièce d'affinage en pan de bois essenté de planches. Fromagerie et cave d'affinage sont coiffées d'un toit à longs pans, pignons couverts et tuiles mécaniques (qui se poursuit en appentis sur les extensions à l'est et à l'ouest). En rez-de-chaussée, la première a un sous-sol et un étage en surcroît (desservi sur la façade postérieure par un escalier extérieur récent). Les murs gouttereaux débordent sur la façade antérieure qu'ils encadrent, formant deux "coches".

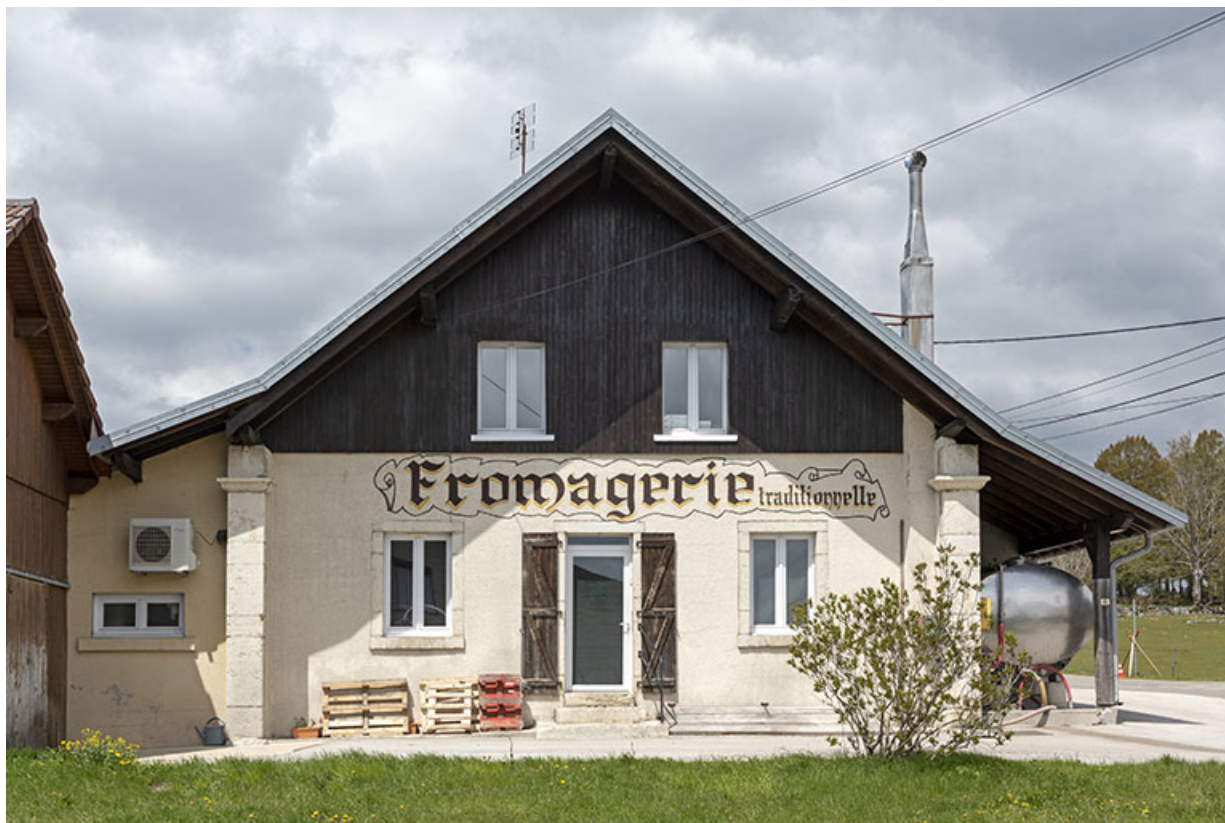
N° de l'illustration : 20192500330NUC4A

Façade antérieure.

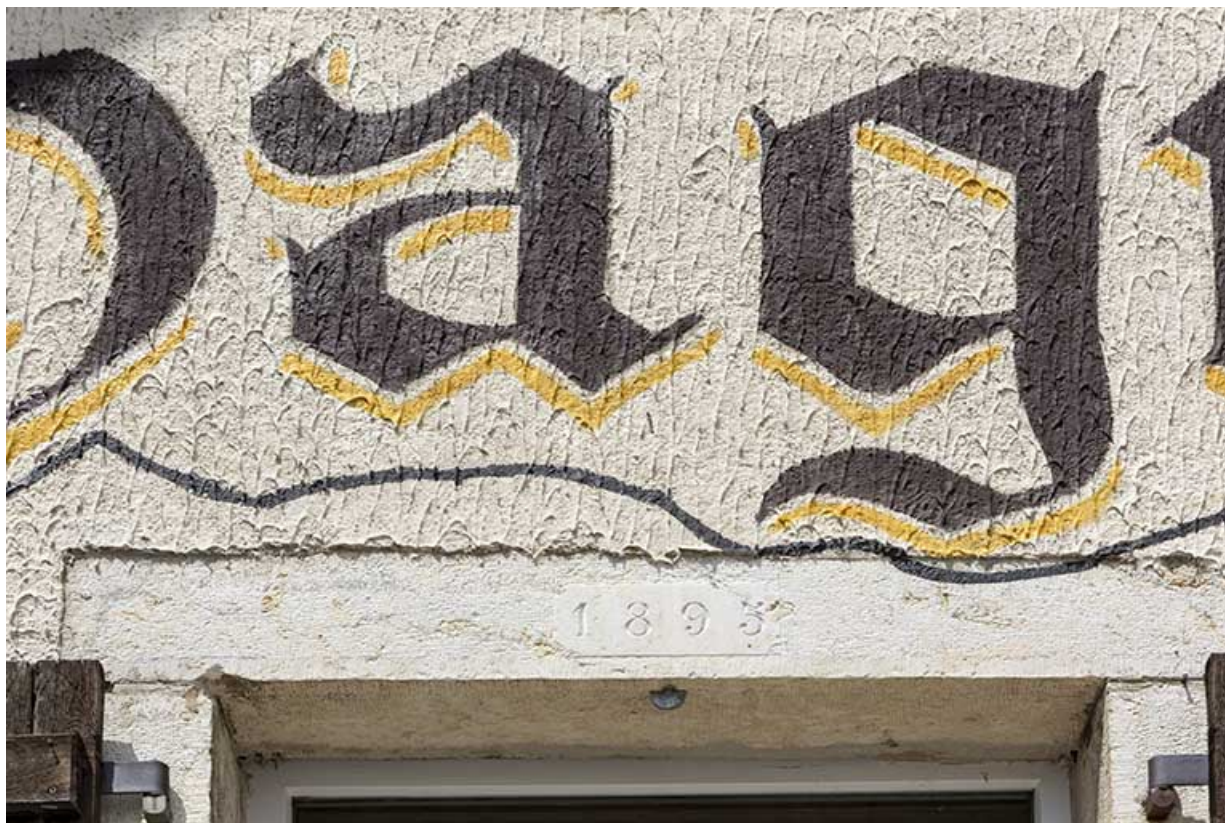
N° de l'illustration : 20192500331NUC4A

Façade antérieure : linteau daté 1895.

La fromagerie est bâtie en 1895 (date portée sur le linteau de l'entrée). D'après une statistique publiée en 1851, la commune comptait trois fromageries au milieu du 19^e siècle : celle du village (15 associés) créée en 1849 (et produisant 4 649 kg de fromage avec 60 vaches), celle de Cerneux-Monnot (10 associés) fondée en 1801 (4 207 kg avec 52 vaches) et celle aux Ginnots - les Guinots - (3 associés) plus ancienne puisque datant de 1799 (3 507 kg avec 36 vaches). Le bâtiment est loué à des fromagers, fréquemment d'origine suisse, qui achètent le lait aux éleveurs. Une extension (chambre dans un local attendant) est réalisée suivant le devis rédigé le 10 mai 1910 par l'architecte E. Racle, de Morteau. En 1929, l'établissement aurait, avec celui du village, transformé en emmental 2 440 000 l de lait. A l'issue de la Deuxième Guerre mondiale, les agriculteurs fondent une coopérative de fromagerie, qu'ils convertissent à la fabrication du comté, affiné par l'Union des Coopératives de Fromagerie de Franche-Comté (UCFFC), à Besançon. En 1975, l'établissement passe à l'agriculture biologique. Il traite 1 300 000 kg de lait en 1980, 2 300 000 (apportés par 10 sociétaires) en 2018. A cette date, la production consiste en beurre, crème et 230 t de comté. Le matériel est composé de deux cuves Chalon-Mégard (Montréal-la-Cluse, Ain) de 4 200 l, d'une pompe à caillé et d'une installation de pressage Rouyer (20 places). La fromagerie dispose pour le pré-affinage du comté d'environ 400 places (dans le bâtiment construit au sud vers 1999) ; l'affinage est réalisé par la société Marcel Petite (à Granges-Narboz et au fort de Saint-Antoine).

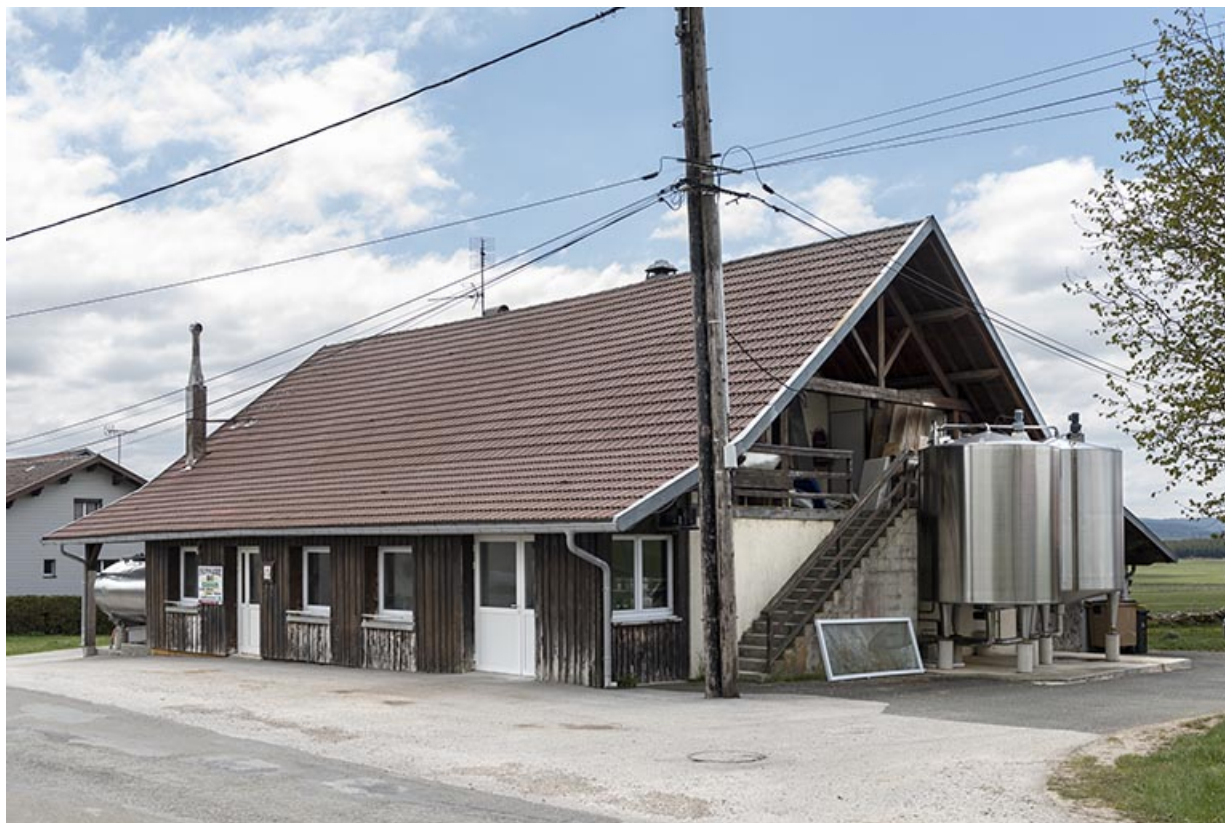
N° de l'illustration : 20192500333NUC4A

Façades postérieure et latérale droite.

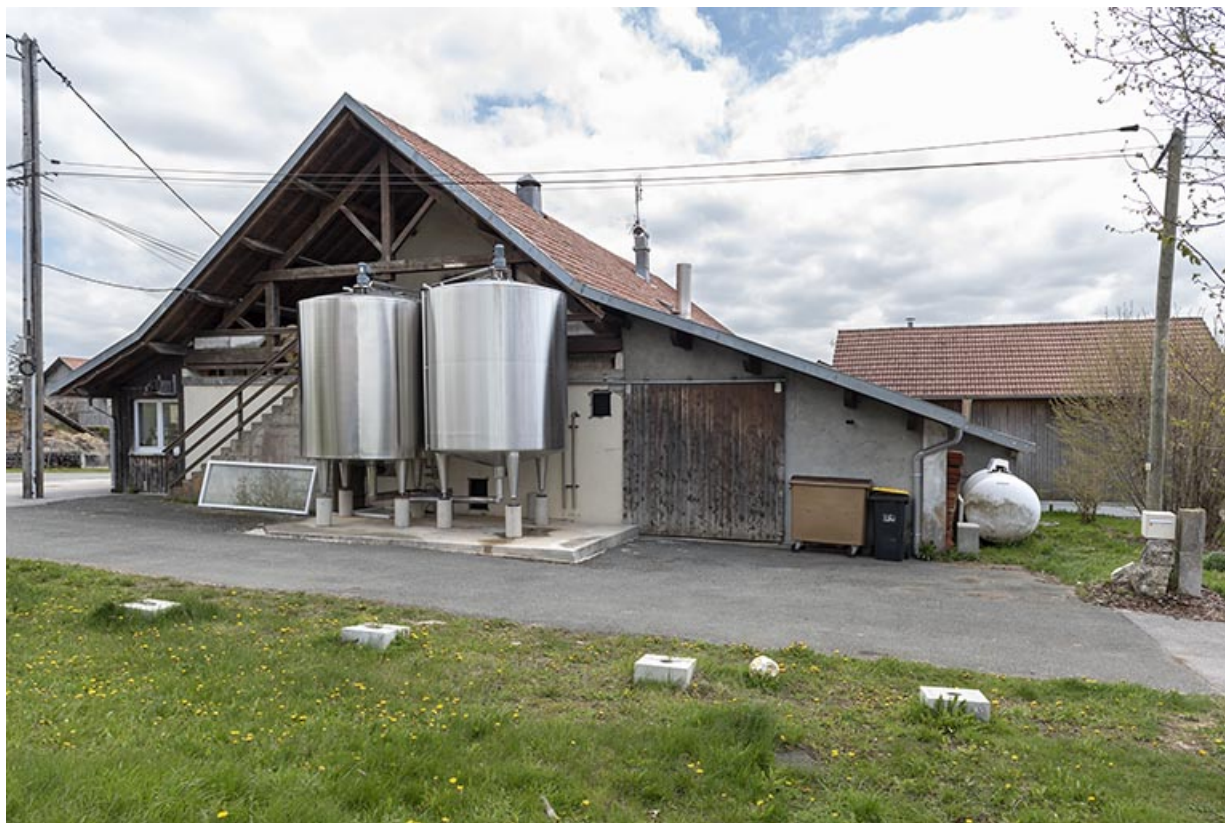
N° de l'illustration : 20192500334NUC4A

Façade postérieure.

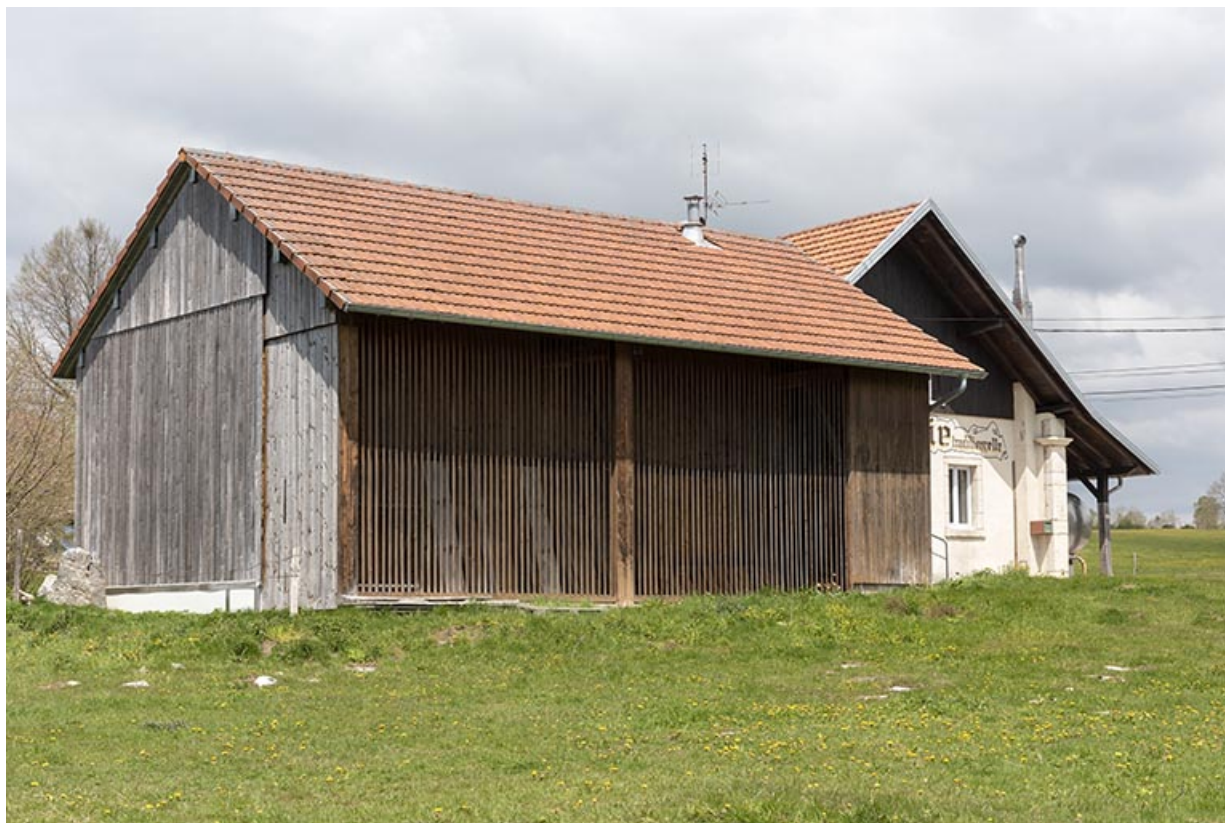
N° de l'illustration : 20192500332NUC4A

Pièce d'affinage récente, depuis le sud-ouest.
