FROMAGERIE DE CERNEUX-MONNOT

Bourgogne-Franche-Comté, Doubs
Bonnétage
les Cerneux-Monnots - 6 route de Cerneux-
Monnot

Dossier IA25001908 réalisé en 2018

Auteur(s) : Laurent Poupard

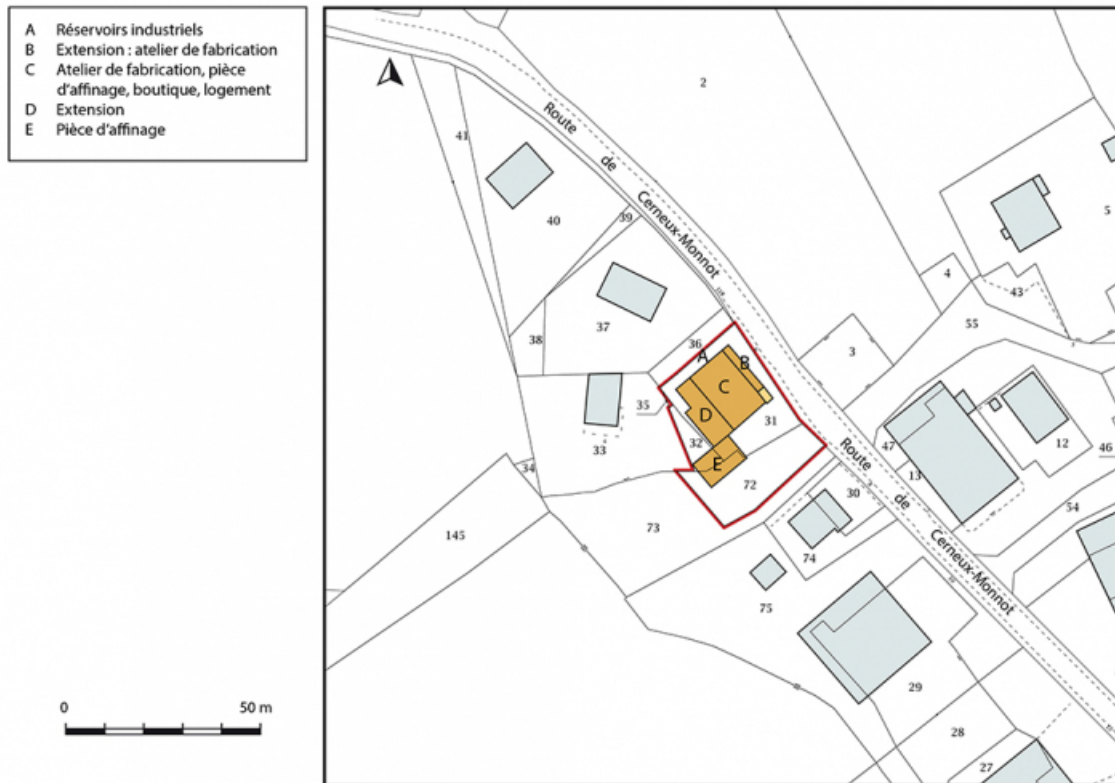
N° de l'illustration : 20202500281NUDA

Plan-masse et de situation. Extrait du plan cadastral, 2019, section AK.
25, Bonnétagé, 6 route de Cerneux-Monnot, lieudit : les Cerneux-Monnots
