FROMAGERIE DU BARBOUX-LA CHENALOTTE

Bourgogne-Franche-Comté, Doubs
Le Barboux
16 rue de la Fromagerie

Dossier IA25001946 réalisé en 2018 revu en
2019
Auteur(s) : Laurent Poupard

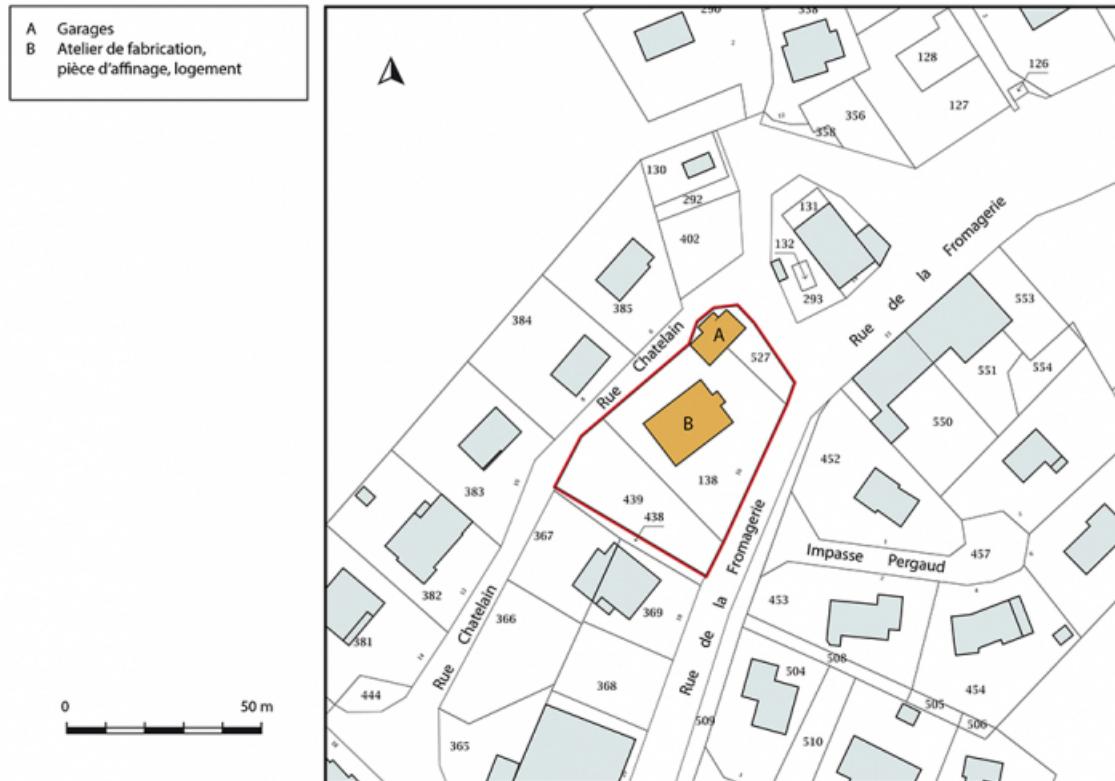
N° de l'illustration : 20202500318NUDA

Plan-masse et de situation. Extrait du plan cadastral, 2018, section B.

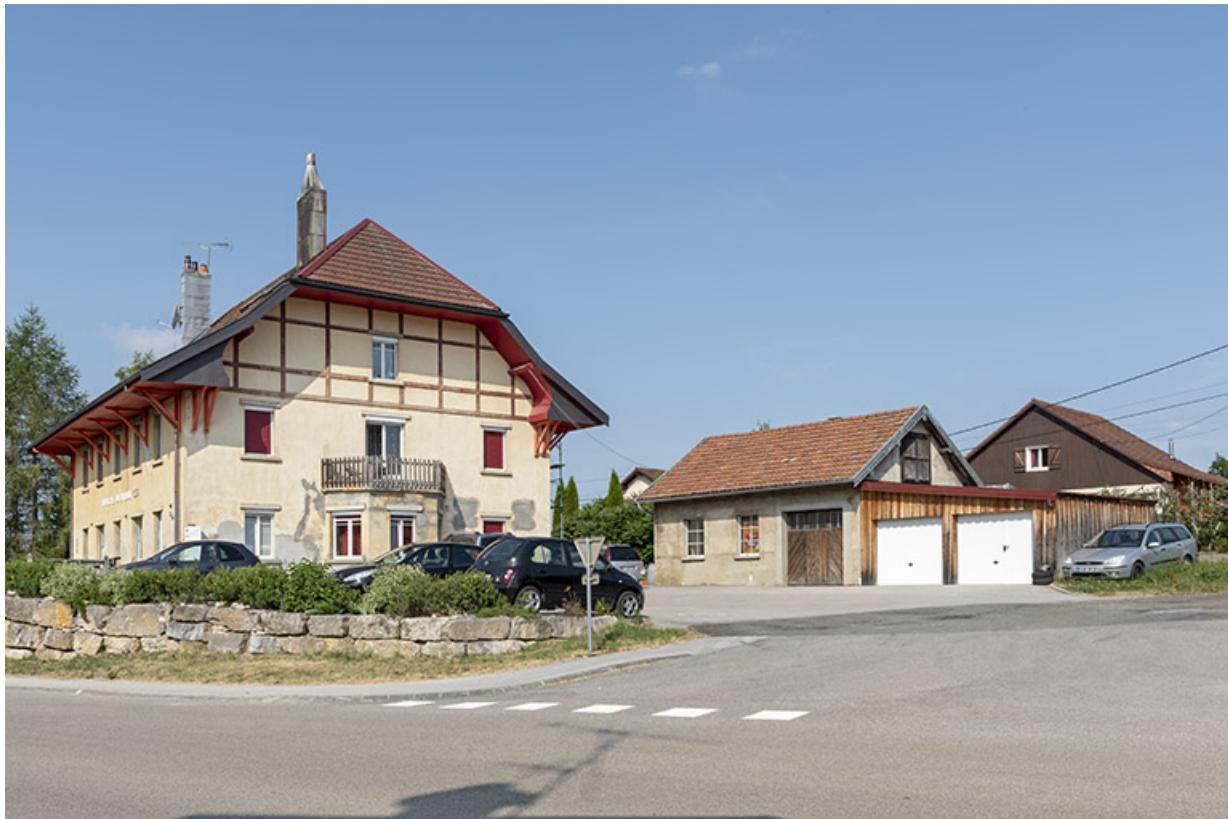
N° de l'illustration : 20192500661NUC4A

Vue d'ensemble, depuis l'est.

La fromagerie, aux murs de moellons calcaires enduits, comporte un étage de soubassement, un rez-de-chaussée surélevé, un étage carré et un étage en surcroît, desservis par un escalier dans-œuvre tournant à retours, en béton. Elle est coiffée par un toit débordant, à longs pans et demi-croupes, couvert de tuiles mécaniques. Au nord, le garage ancien est réalisé avec les mêmes matériaux mais il a un toit à pignons couverts ; le nouveau est en parpaings de béton essentés de planches, et coiffé d'un toit en appentis en acier.

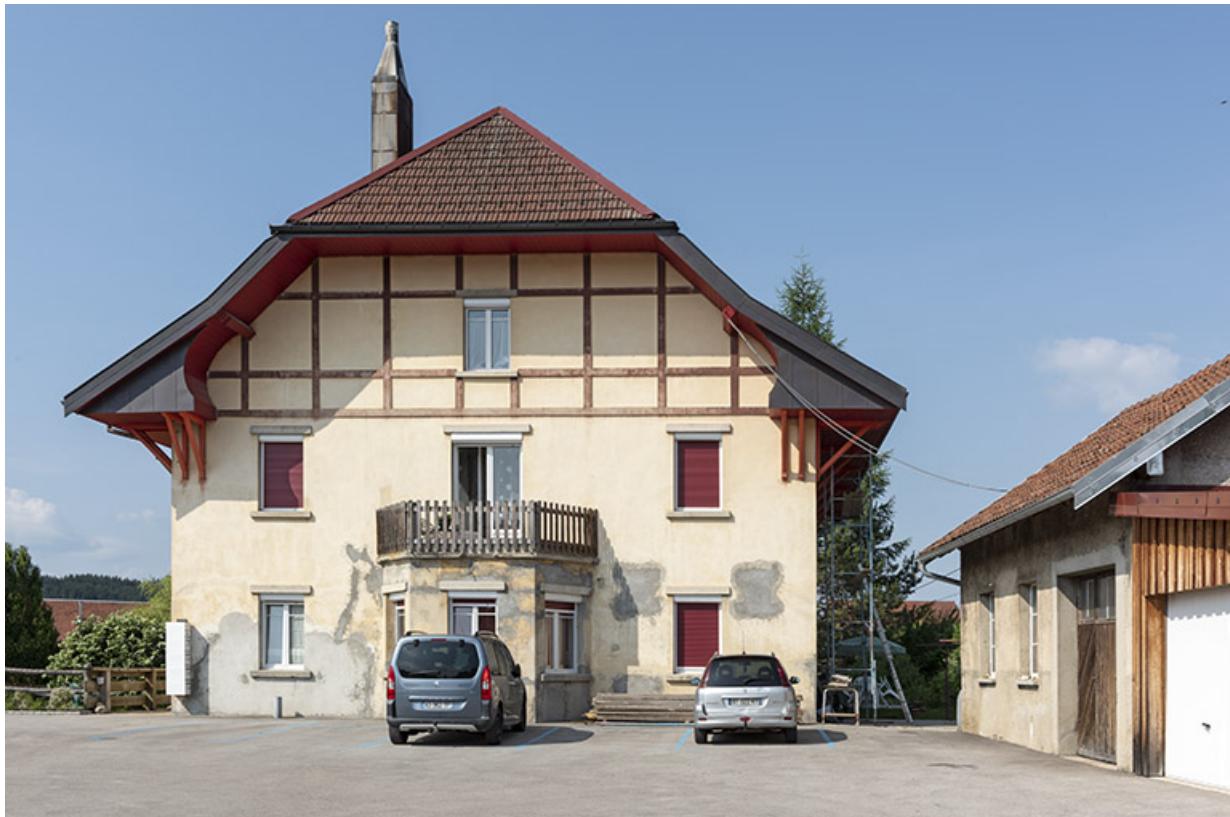
N° de l'illustration : 20192500662NUC4A

Façade nord.

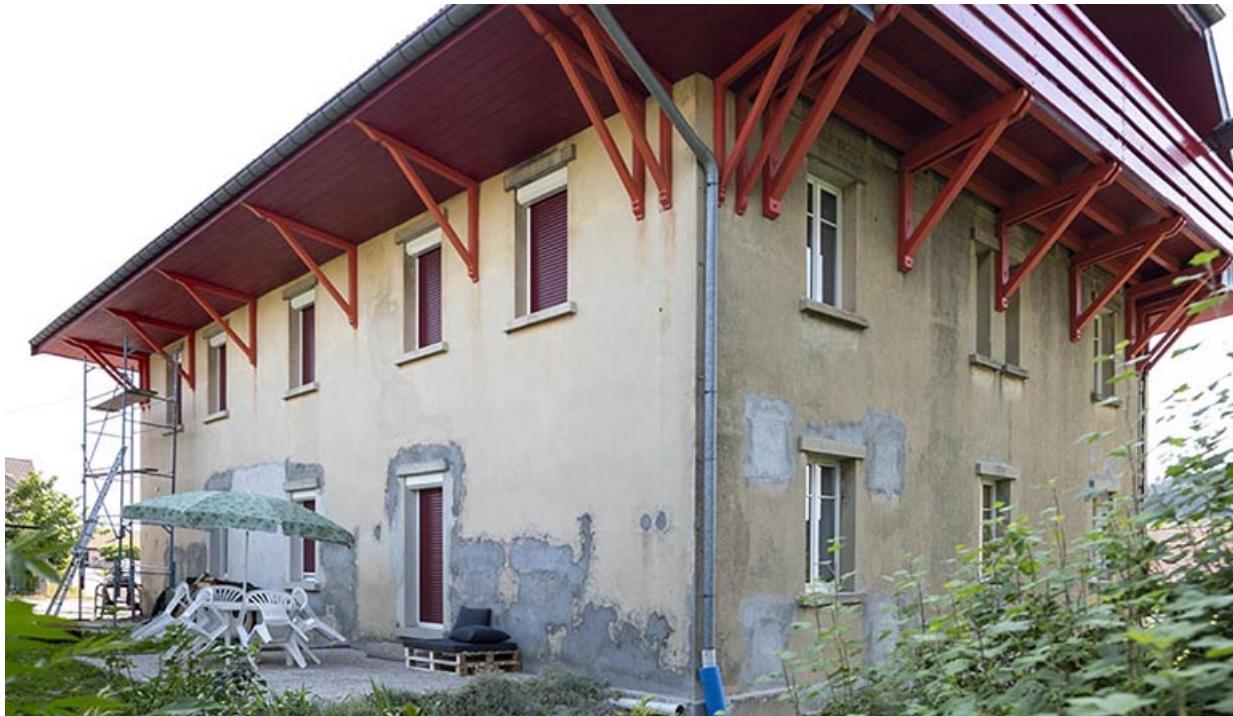
N° de l'illustration : 20192500663NUC4A

Façades ouest et sud.

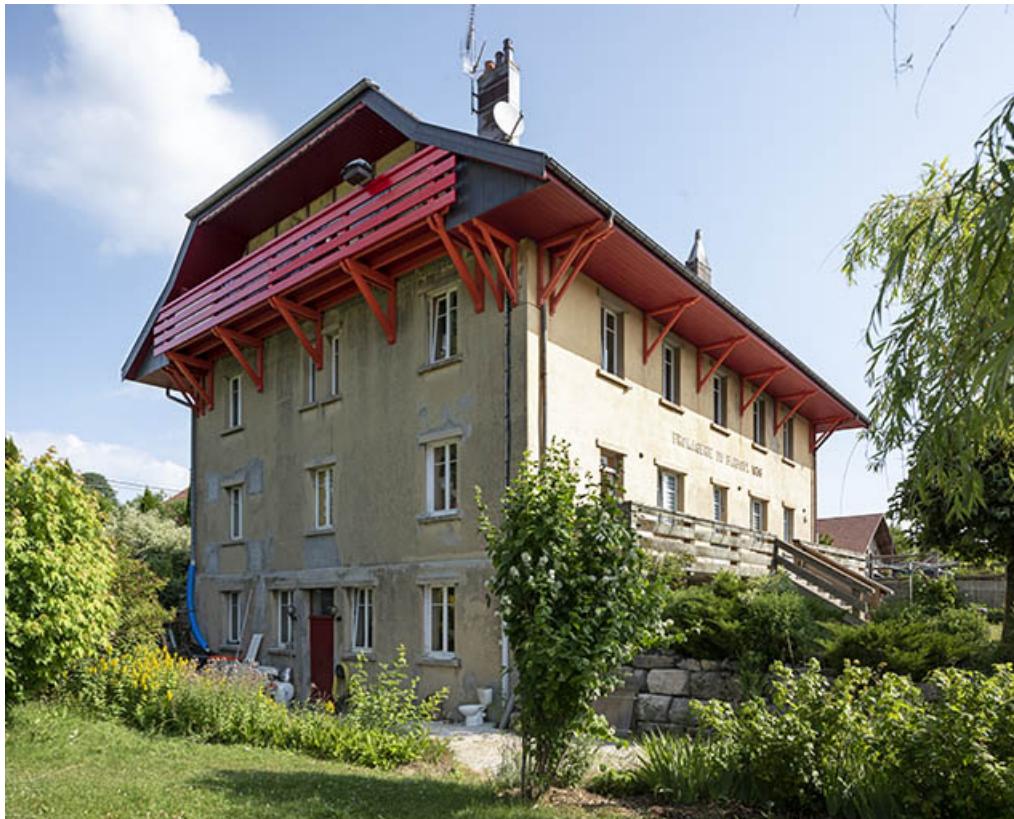
N° de l'illustration : 20192500664NUC4A

Façades sud et est.

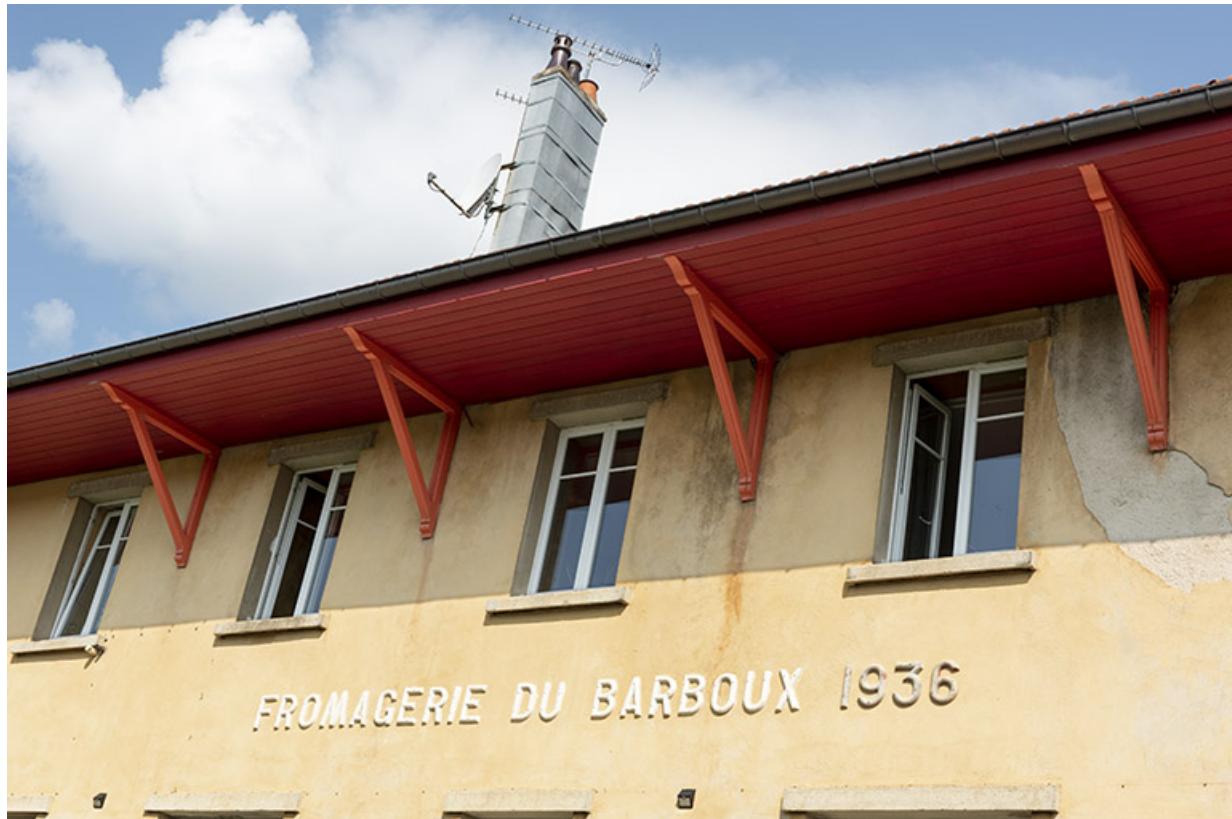
N° de l'illustration : 20192500666NUC4A

Inscription et date sur la façade est.

La fromagerie est bâtie en 1936 (date portée sur le mur sud). Au vu de l'apparence du bâtiment (volume, toit débordant à demi-croupe, égout retroussé et consoles, faux pan-de-bois sur le mur pignon), elle est peut-être l'oeuvre du service du Génie rural ou de l'un des architectes travaillant pour lui. Elle remplace les deux fruitières qui, en 1929, travaillaient ensemble 470 000 l de lait, transformés en emmental. Trois fruitières existaient juste après la Première Guerre mondiale : celle proche du transformateur, celle créée vers 1919 par Charles Maillot dans le quartier de l'église et celle fondée par Jules Rondot pour les fermes situées au nord. En 1980-1981, la coopérative du Barboux-La Chenalotte produit 1 800 t de fromage, avec trois personnes ; elle dispose d'une porcherie de 450 porcs, construite en 1961 au communal du Cerneux au Bœuf. Lorsqu'elle cesse sa production, ses sociétaires rejoignent la fromagerie de Narbief-Le Bizot. Désaffecté, le bâtiment a été converti en immeuble.
