FROMAGERIE DU BARBOUX-LA CHENALOTTE

Bourgogne-Franche-Comté, Doubs
Le Barboux
16 rue de la Fromagerie

Dossier IA25001946 réalisé en 2018 revu en
2019

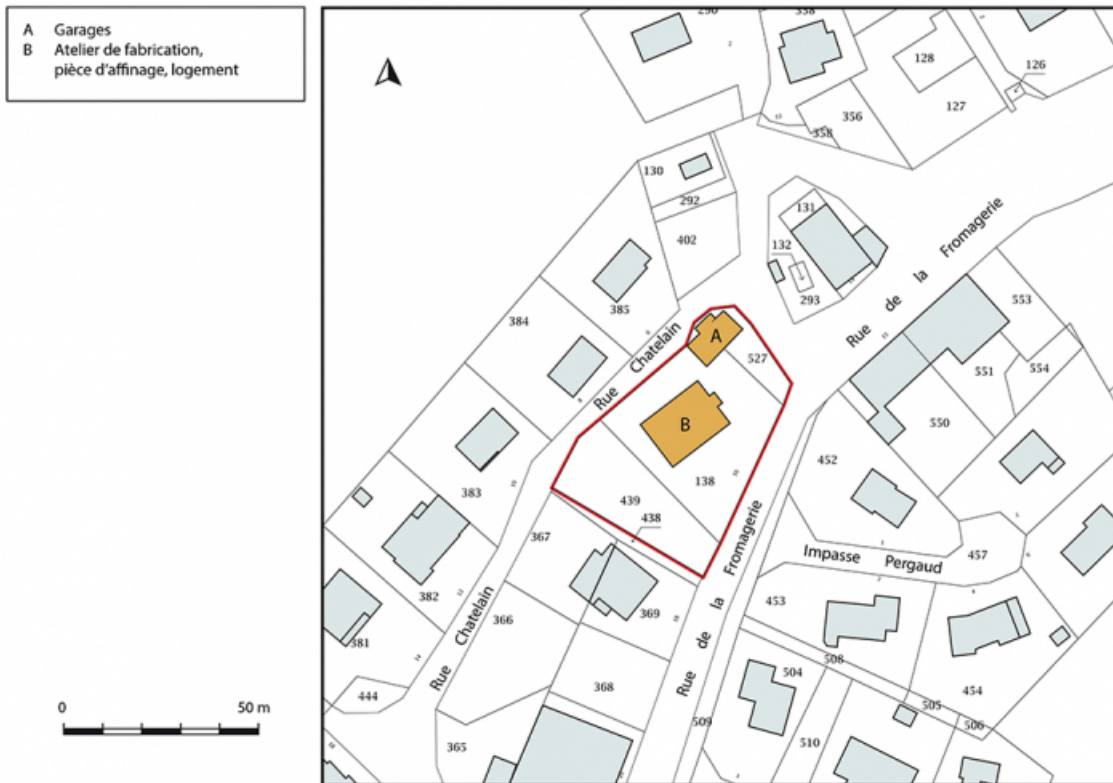
N° de l'illustration : 20202500318NUDA

Plan-masse et de situation. Extrait du plan cadastral, 2018, section B.
25, Le Barboux, 16 rue de la Fromagerie

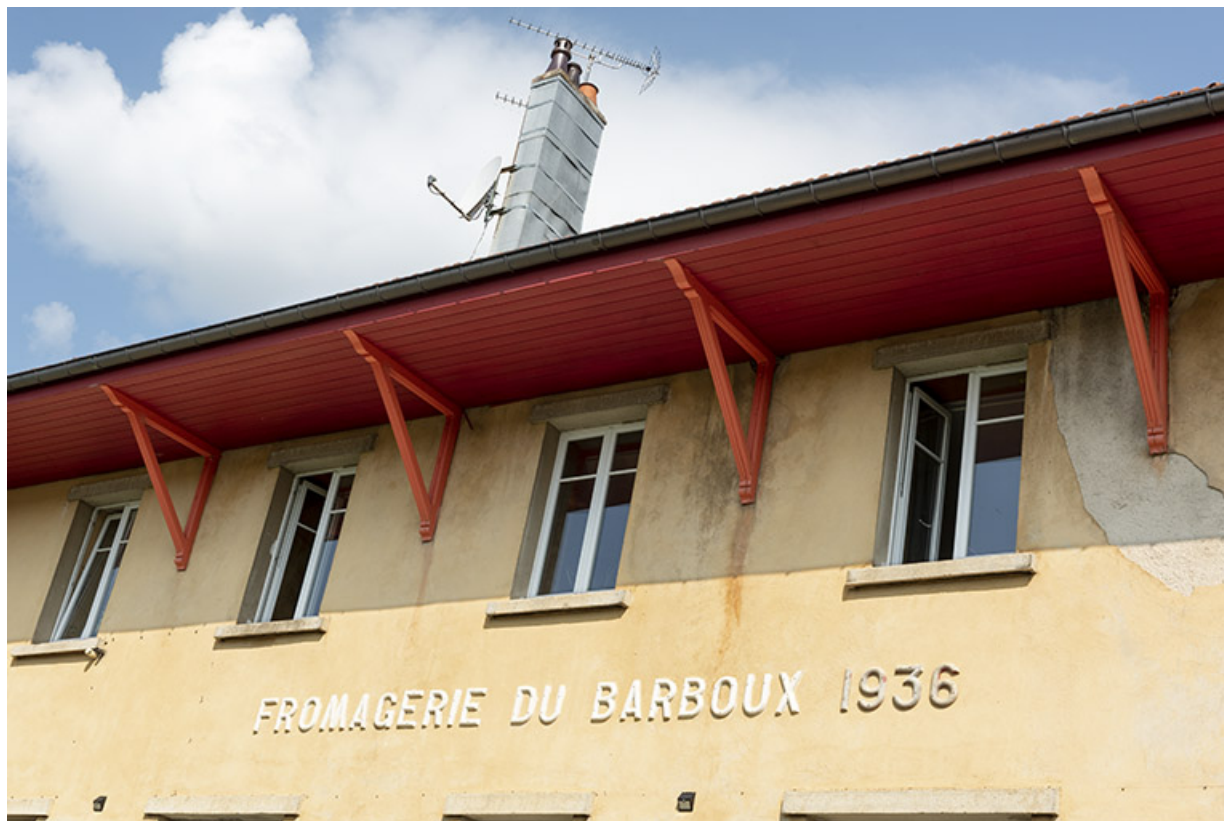
N° de l'illustration : 20192500666NUC4A

Inscription et date sur la façade est.

La fromagerie est bâtie en 1936 (date portée sur le mur sud). Au vu de l'apparence du bâtiment (volume, toit débordant à demi-croupe, égout retroussé et consoles, faux pan-de-bois sur le mur pignon), elle est peut-être l'oeuvre du service du Génie rural ou de l'un des architectes travaillant pour lui. Elle remplace les deux fruitières qui, en 1929, travaillaient ensemble 470 000 l de lait, transformés en emmental. Trois fruitières existaient juste après la Première Guerre mondiale : celle proche du transformateur, celle créée vers 1919 par Charles Maillot dans le quartier de l'église et celle fondée par Jules Rondot pour les fermes situées au nord. En 1980-1981, la coopérative du Barboux-La Chenalotte produit 1 800 t de fromage, avec trois personnes ; elle dispose d'une porcherie de 450 porcs, construite en 1961 au communal du Cerneux au Bœuf. Lorsqu'elle cesse sa production, ses sociétaires rejoignent la fromagerie de Narbief-Le Bizot. Désaffecté, le bâtiment a été converti en immeuble.
