## MOULIN À FARINE ET SCIERIE DU MOULIN GIRARDOT

Bourgogne-Franche-Comté, Doubs  
Plaimbois-du-Miroir  
le Moulin Girardot

Dossier IA25001957 réalisé en 2018 revu en  
2019

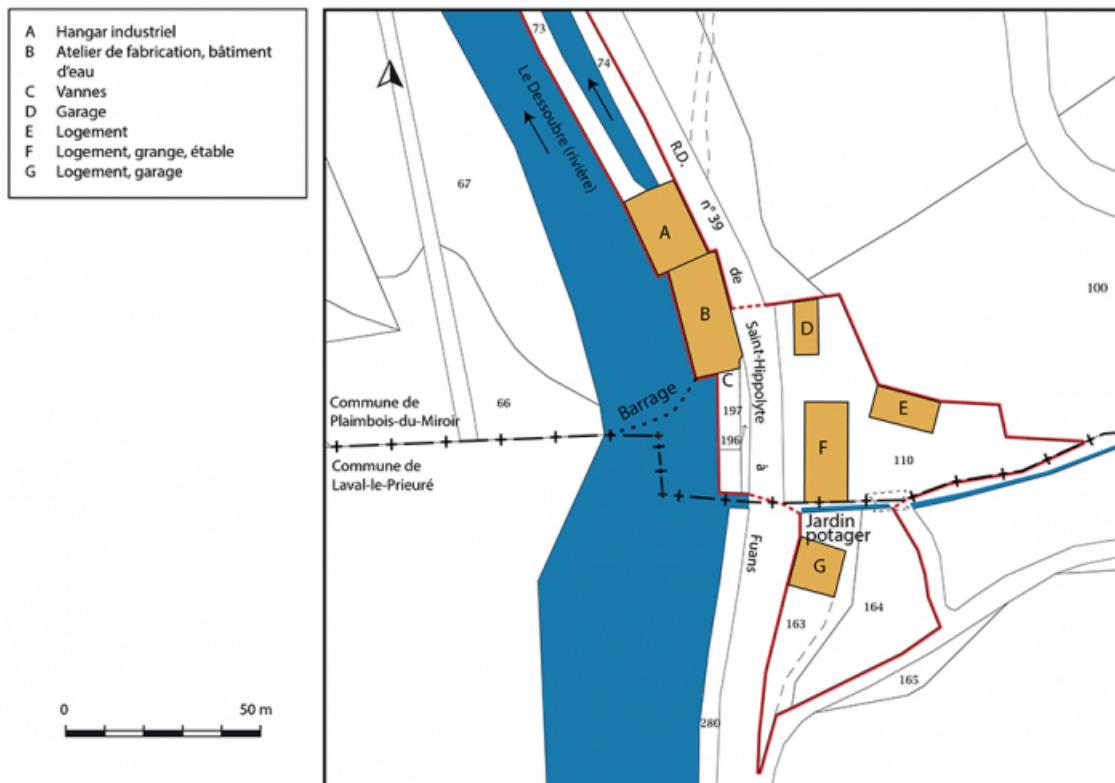
N° de l'illustration : 20202500329NUDA

**Plan-masse et de situation. Extrait du plan cadastral, Plaimbois-du-Miroir, 2018, section B et Laval-le-Prieuré, 2019, section B.**  
25, Plaimbois-du-Miroir, lieudit : le Moulin Girardot

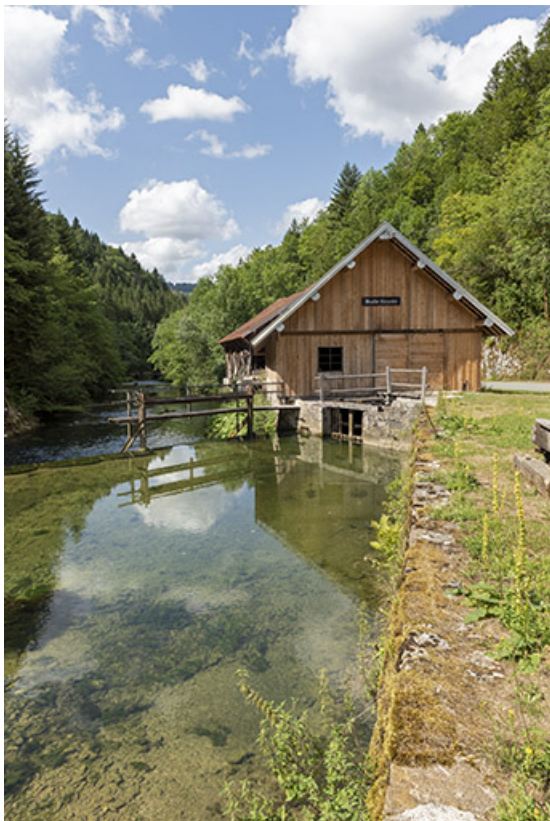
N° de l'illustration : 20192500705NUC4A

**Scierie, depuis l'amont (sud).**

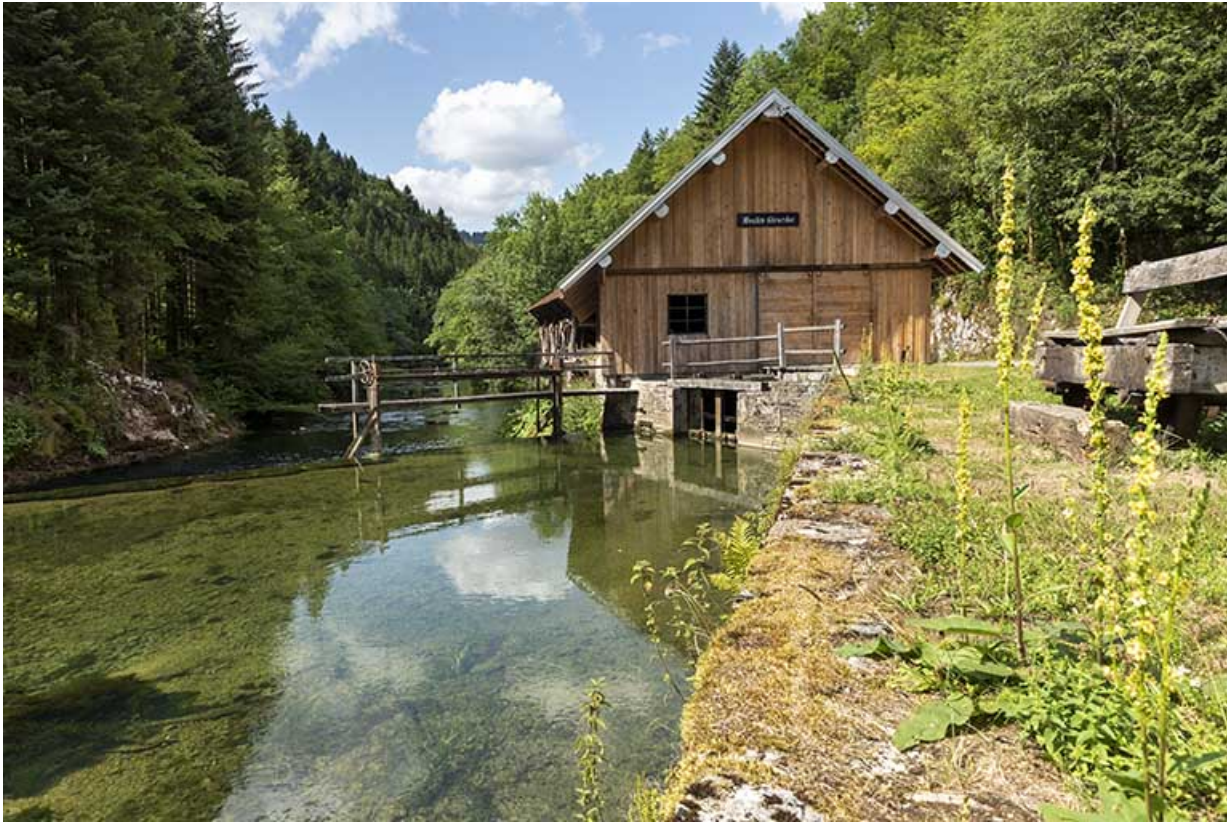
N° de l'illustration : 20192500706NUC4A

**Scierie, depuis l'amont (sud) : vue rapprochée.**  
25, Plaimbois-du-Miroir, lieudit : le Moulin Girardot

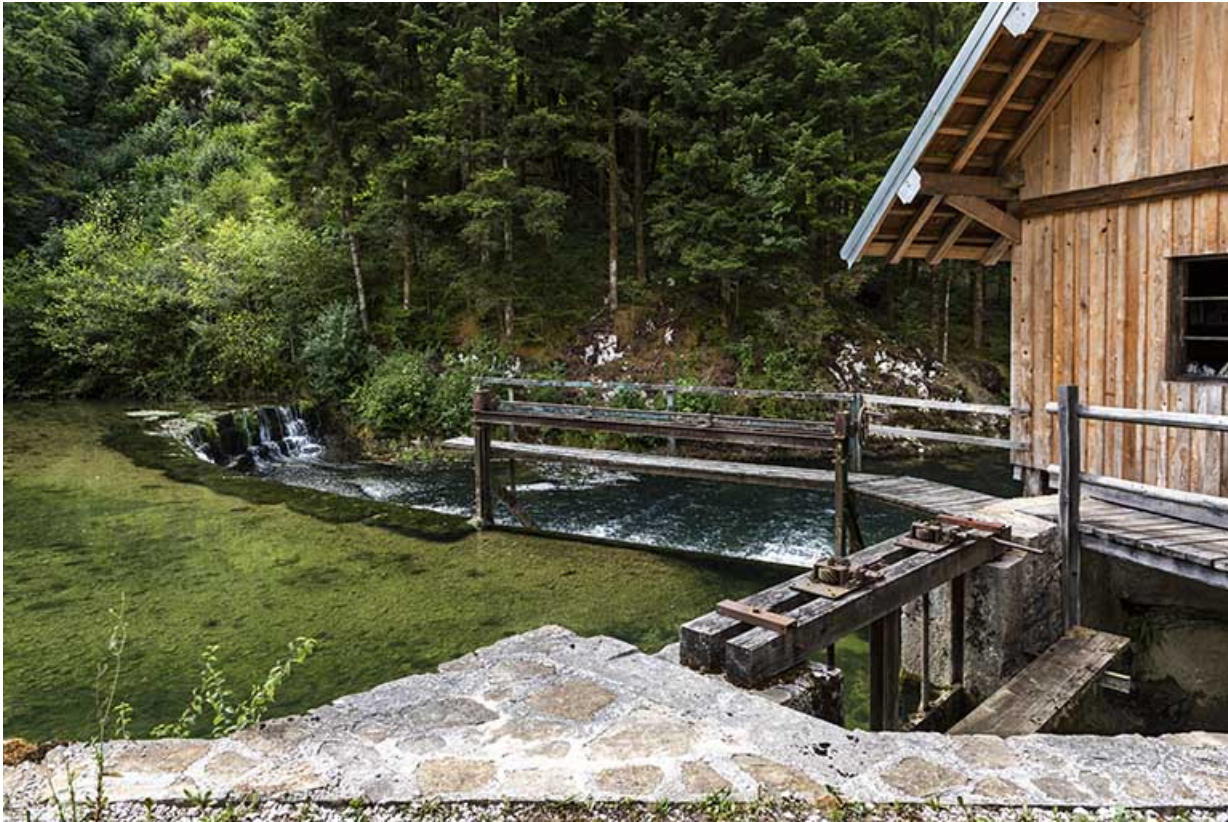
N° de l'illustration : 20192500708NUC4A

**Barrage et vannes.**

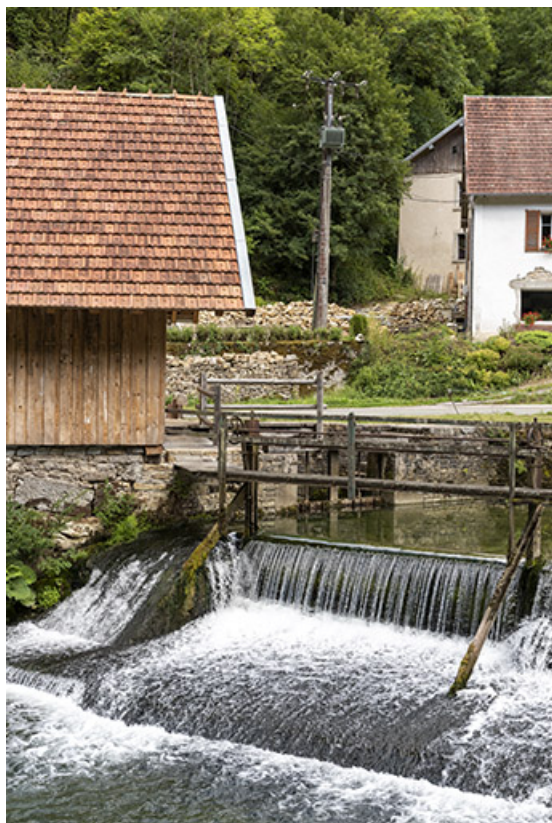
N° de l'illustration : 20192500709NUC4A

**Vannes.**

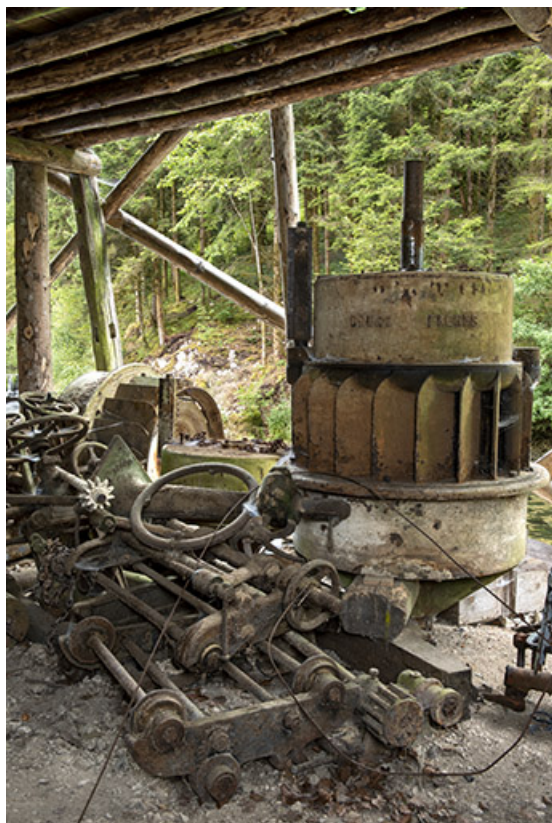
N° de l'illustration : 20192500711NUC4A

**Turbine Douge et transmission démontées.**

**Energie utilisée** : énergie hydraulique produite sur place turbine hydraulique, énergie thermique produite sur place, énergie électrique achetée

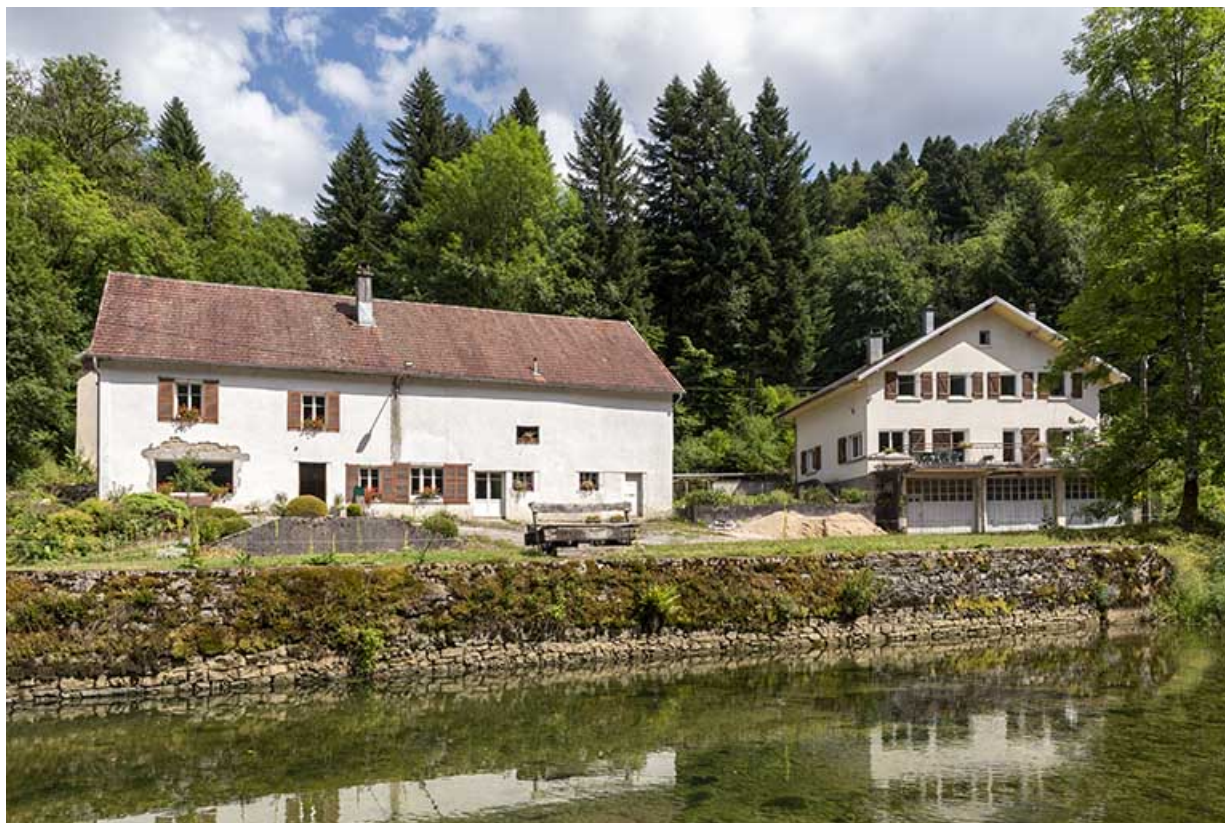
N° de l'illustration : 20192500714NUC4A

**Logements, vus de l'ouest (à droite celui des années 1950).**

sud étaient dédiés à l'écurie et à la grange, accessible de plain-pied sur la façade postérieure ; sur cette façade et sur le pignon nord, le mur du rez-de-chaussée est formé d'un lattis plâtré (le pignon sud est essenté de planches). La maison des années 1950 a des murs en béton enduit. Le rez-de-chaussée de la scierie (aussi porté par un étage de soubassement) et le hangar qui la prolonge au nord sont en pan de bois avec essentage de planches et charpente en bois apparente. Les bâtiments sont chacun protégés par un toit à longs pans, pignons couverts et tuiles mécaniques.

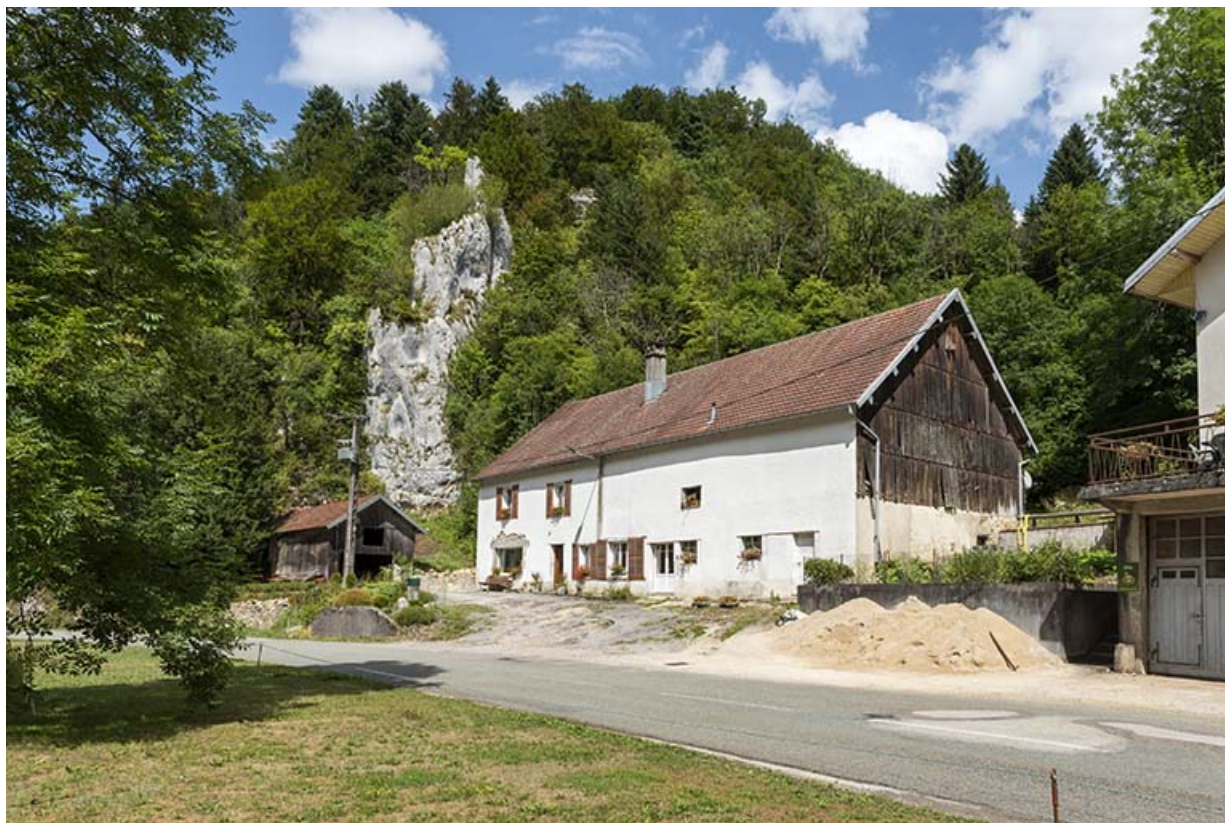
N° de l'illustration : 20192500715NUC4A

**Logement (avec les anciennes grange et étable).**

Les constructions ont des murs en moellons calcaires, enduits ou non, avec également pour la plupart recours au pan de bois essenté de planches. Le bâtiment des années 1880 est, comme celui du milieu du 20e siècle, en rez-de-chaussée surélevé, avec étage de soubassement et étage en surcroît. La partie habitation se trouvait dans le tiers nord tandis que les deux tiers
