MOULIN À FARINE ET SCIERIE DU MOULIN GIRARDOT

Bourgogne-Franche-Comté, Doubs
Plaimbois-du-Miroir
le Moulin Girardot

Dossier IA25001957 réalisé en 2018 revu en
2019

Auteur(s) : Laurent Poupard

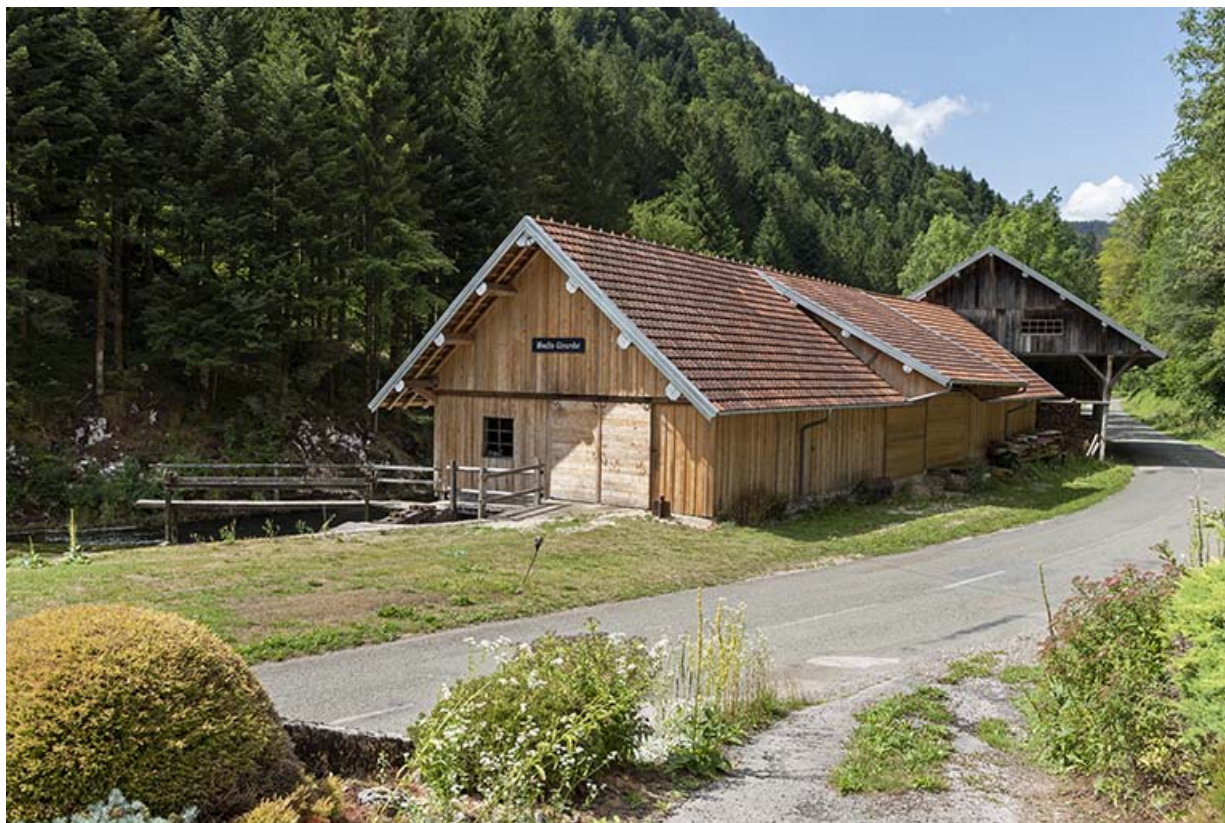
N° de l'illustration : 20192500704NUC4A

Hangar et scierie, depuis le sud-est.

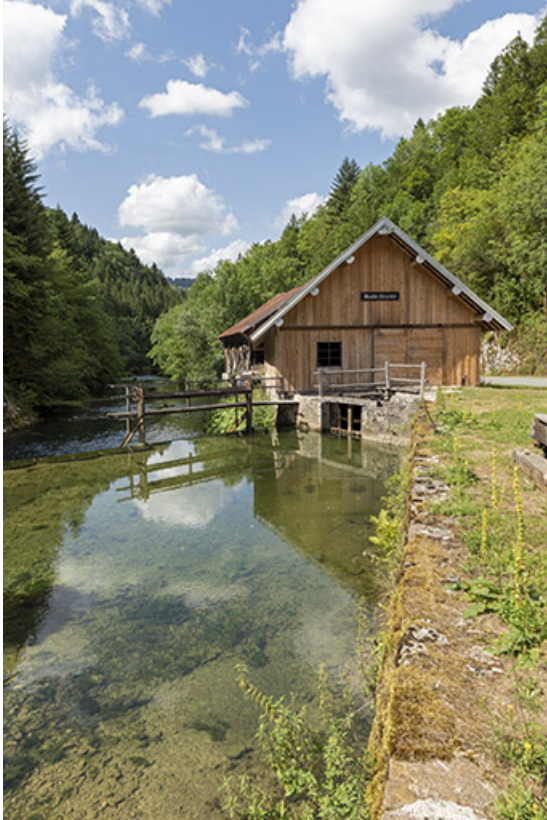
N° de l'illustration : 20192500705NUC4A

Scierie, depuis l'amont (sud).
