MOULIN À FARINE ET SCIERIE DU MOULIN GIRARDOT

Bourgogne-Franche-Comté, Doubs
Plainbois-du-Miroir
le Moulin Girardot

Dossier IA25001957 réalisé en 2018 revu en
2019

Auteur(s) : Laurent Poupard

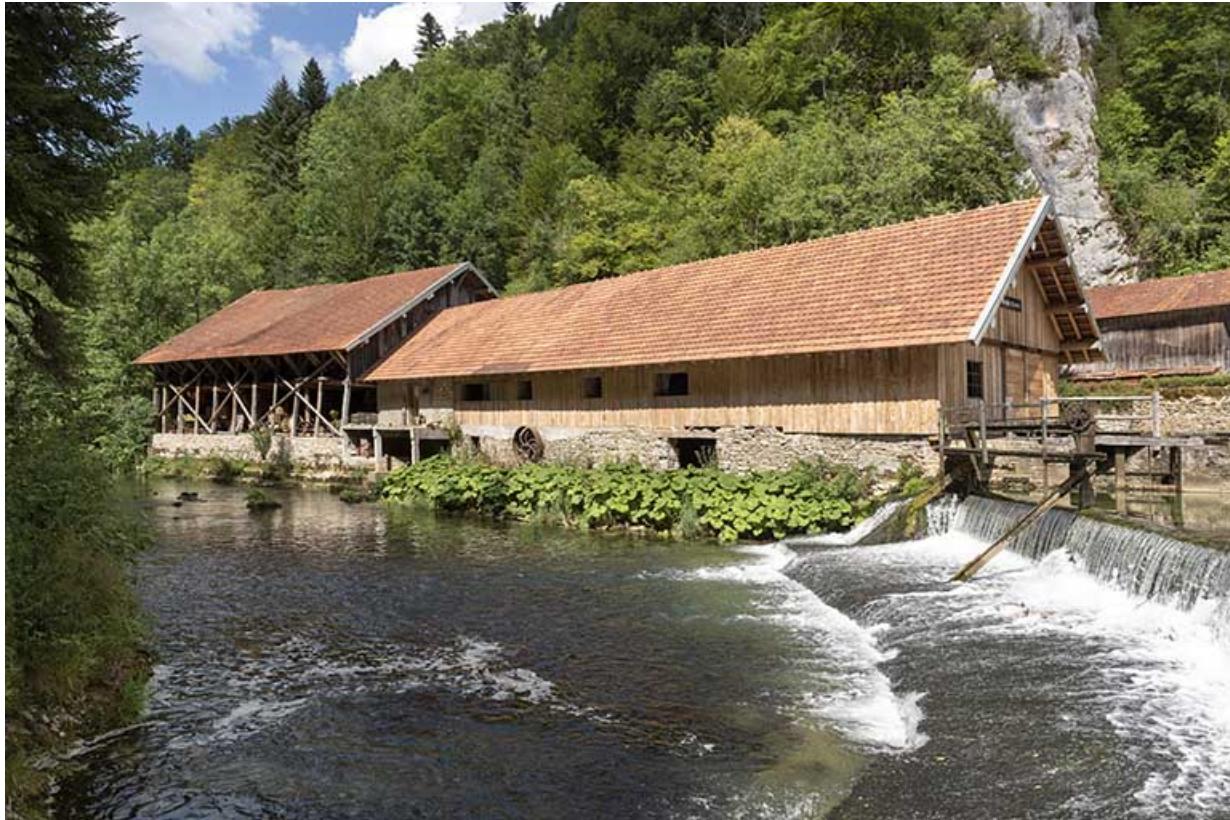
N° de l'illustration : 20192500707NUC4A

Hangar et scierie, depuis l'ouest (rive gauche).

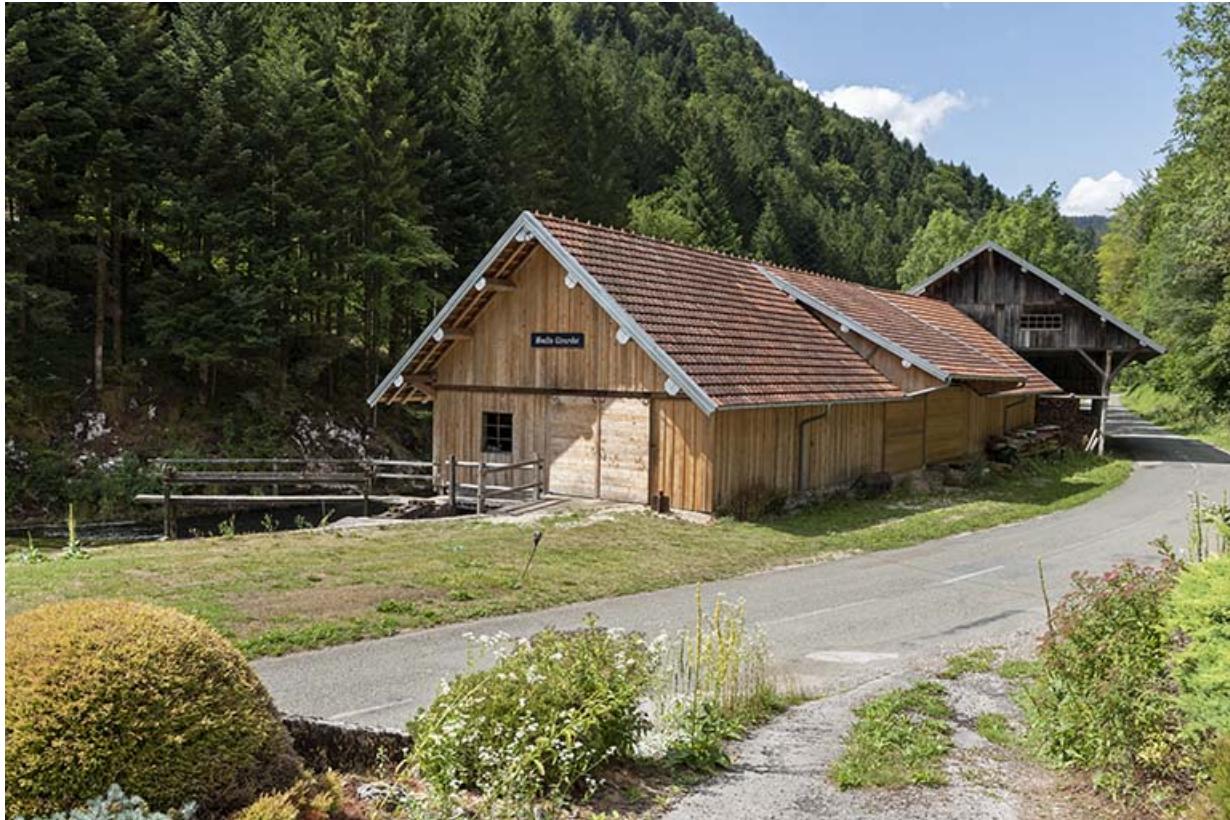
N° de l'illustration : 20192500704NUC4A

Hangar et scierie, depuis le sud-est.

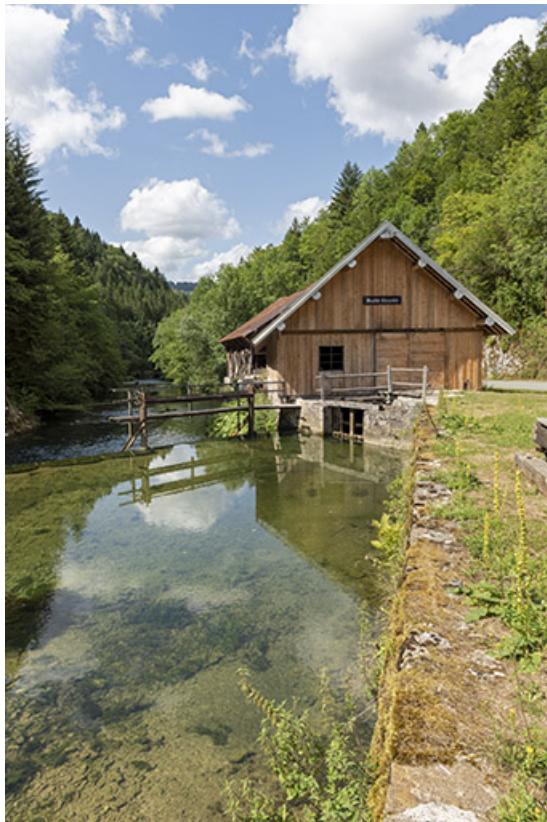
N° de l'illustration : 20192500705NUC4A

Scierie, depuis l'amont (sud).

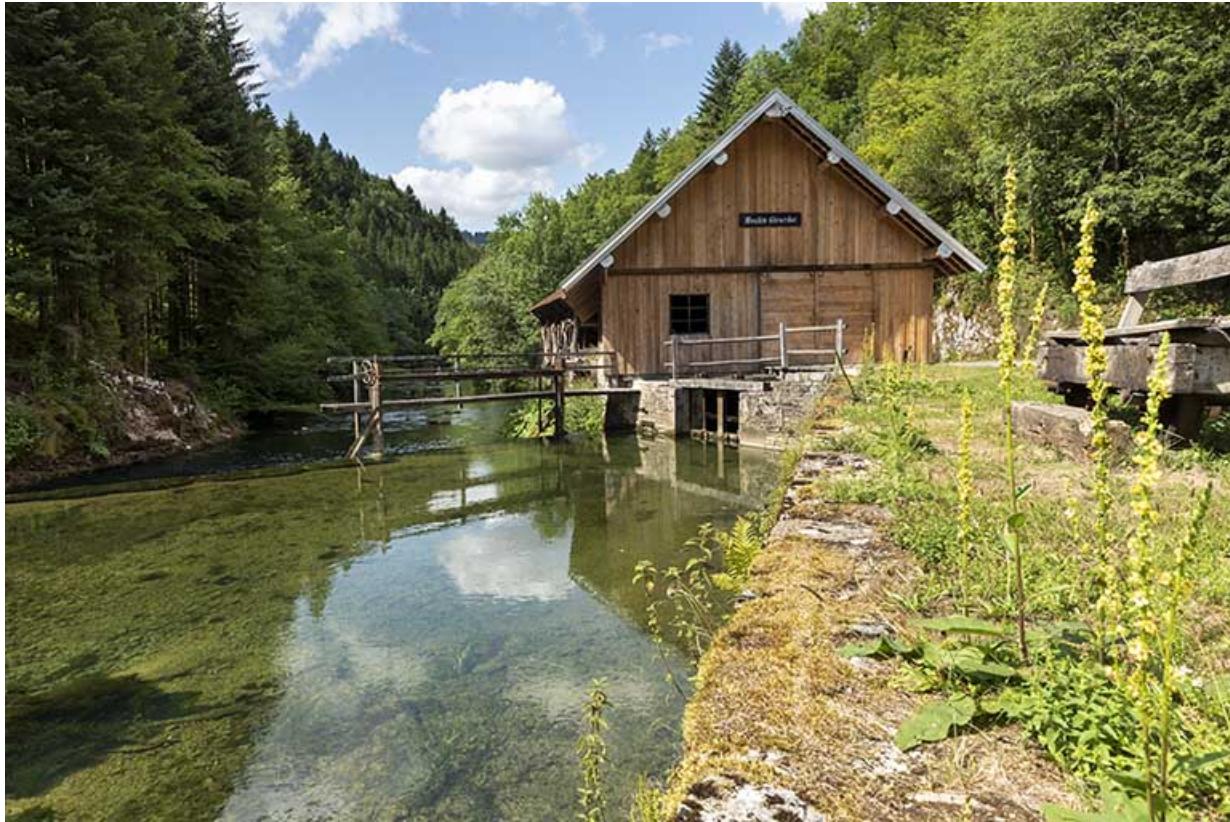
N° de l'illustration : 20192500706NUC4A

Scierie, depuis l'amont (sud) : vue rapprochée.

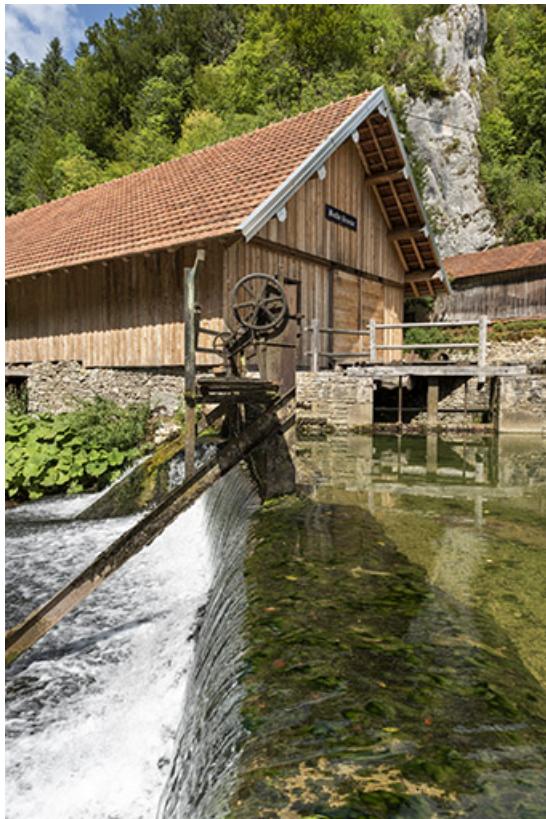
N° de l'illustration : 20192500710NUC4A

Barrage et vannes, depuis la rive gauche.

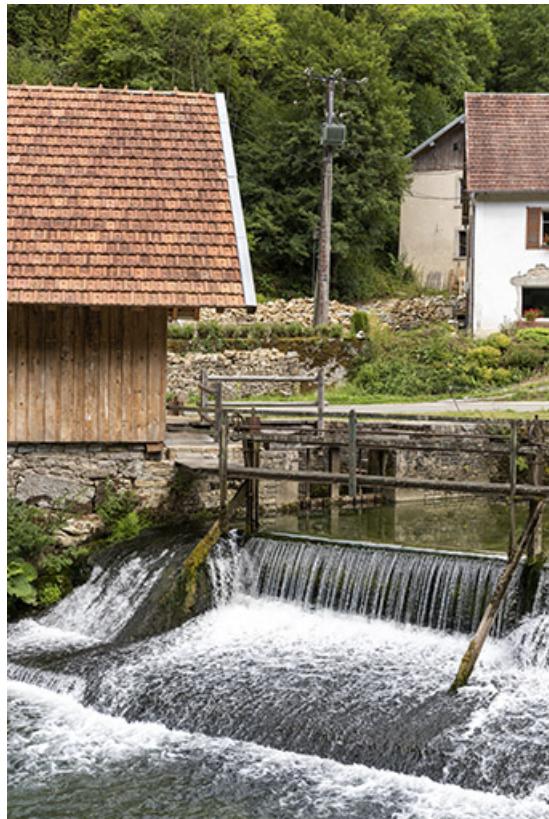
N° de l'illustration : 20192500709NUC4A

Vannes.

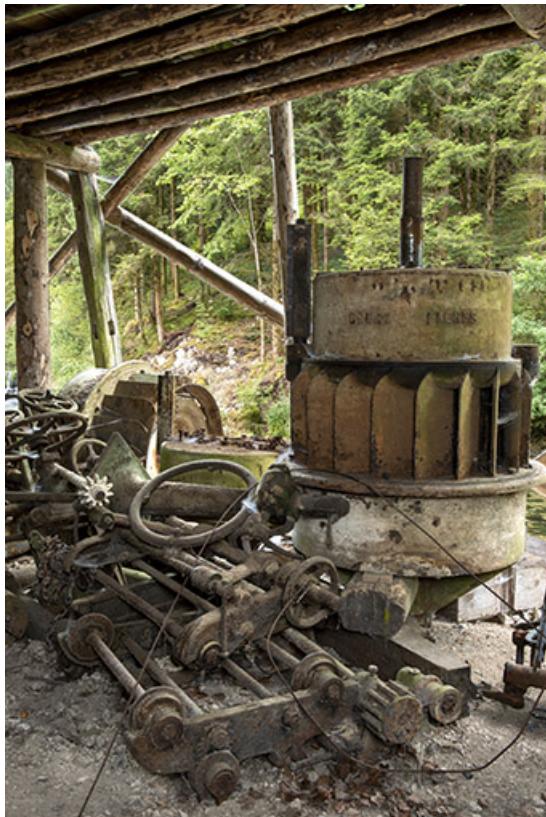
N° de l'illustration : 20192500711NUC4A

Turbine Douge et transmission démontées.

Energie utilisée : énergie hydraulique produite sur place turbine hydraulique, énergie thermique produite sur place, énergie électrique achetée

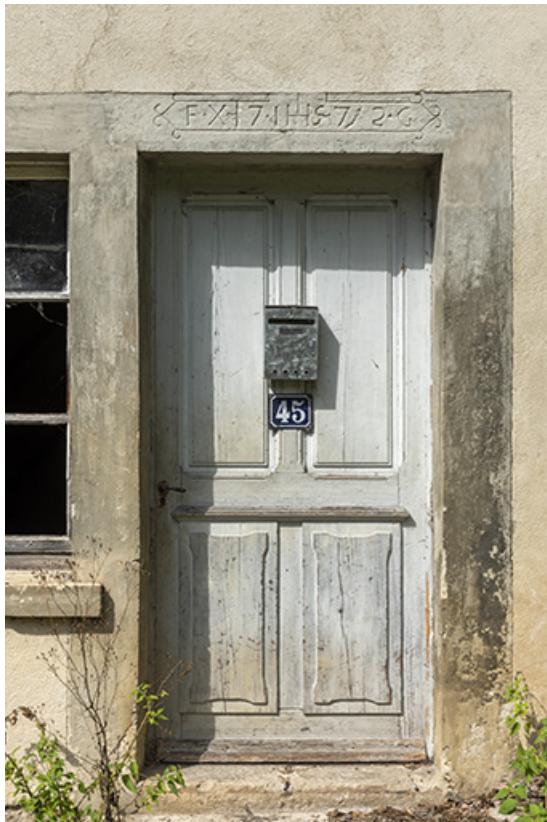
N° de l'illustration : 20192500719NUC4A

Porte avec linteau daté 1772.

Dates : 1772 (porte la date)
