MOULIN À FARINE ET SCIERIE DU MOULIN GIRARDOT

Bourgogne-Franche-Comté, Doubs
Plaimbois-du-Miroir
le Moulin Girardot

Dossier IA25001957 réalisé en 2018 revu en
2019

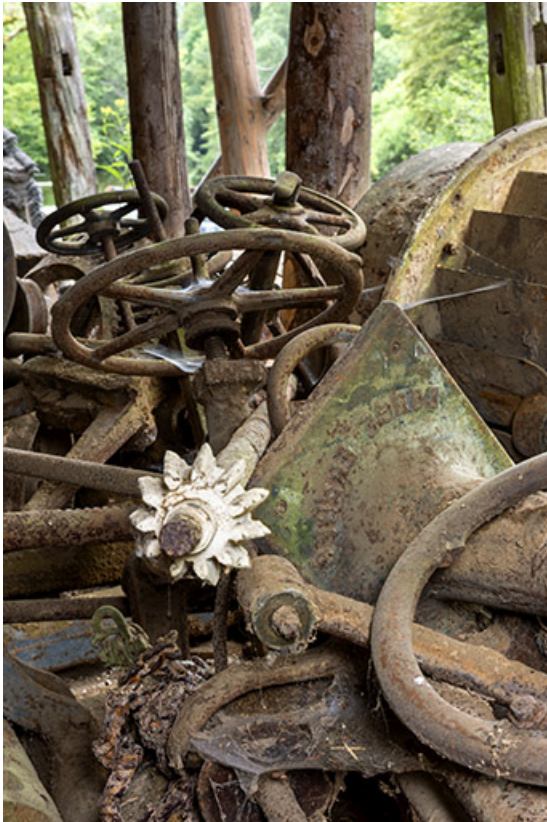
N° de l'illustration : 20192500712NUC4A

Éléments de l'installation de la scierie démontés.

Selon Bernard Vuillet, Revillot est le meunier d'Hilaire Faivre, auquel il rachète l'établissement en 1910. Il laisse à un Renaud la conduite du moulin, lequel cessera ses activités en 1918. Dit "exploitant de scierie mécanique au Moulin Girardot", il privilégie cette activité, bientôt rejoint par son fils Louis (1887-1925). En 1910, les Revillot sont contraints de réparer le barrage, partiellement détruit par la crue du 19 au 21 janvier, et ils construisent aussi peut-être cette année-là le hangar situé juste à l'aval de la scierie. Louis installe en 1912 (date portée dans la chambre d'eau avec les initiales LR) deux turbines Douge Frères, de Besançon. L'affaire, qui emploie une dizaine de personnes à la fin de la Première Guerre mondiale, est reprise en 1943 par son fils Constant (1922-1991) lequel fait bâtir, entre 1951 et 1958 (vers 1954 ?), une maison dont l'étage de soubassement est occupé par un grand garage (destiné à un camion et à un tracteur forestier Latil). En 1959, les deux turbines Douge sont remplacées par un moteur diesel, puis par un moteur électrique avant 1980. A cette date, la scierie emploie deux ouvriers. Après sa fermeture en 1988, le matériel est démonté (notamment les turbines et le châssis Socolest mis en place en 1952). Le moulin est détruit après incendie en 1989, la maison des années 1950 convertie en gîte. Protégée au titre des monuments historiques en 2004, la scierie est restaurée en 2016 (seules subsistent en place les transmissions).
