ÉGLISE PAROISSIALE SAINT-JOSEPH

Bourgogne-Franche-Comté, Doubs
Besançon
18 avenue Villarceau

Dossier IA25002007 réalisé en
2021
Auteur(s) : Jo-Ann Campion

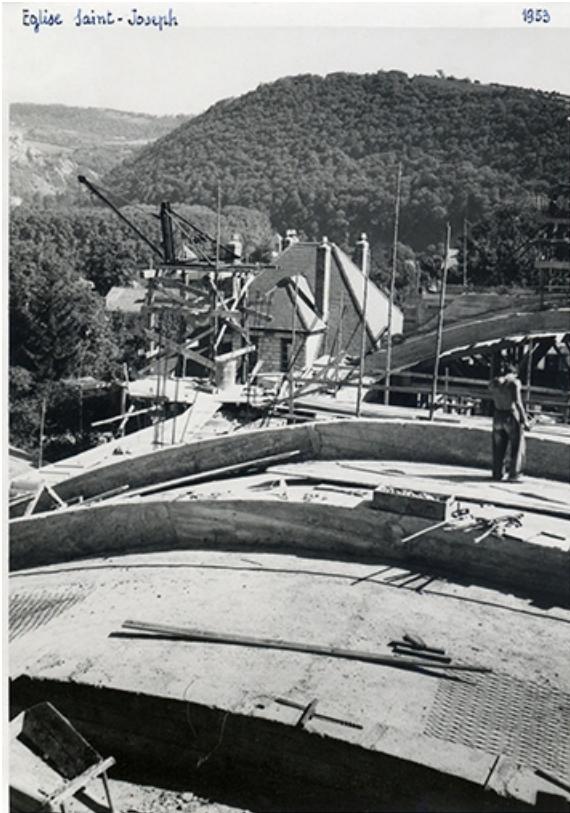
Chantier de l'église Saint-Joseph de Besançon : vue de la voûte en construction. 1953.

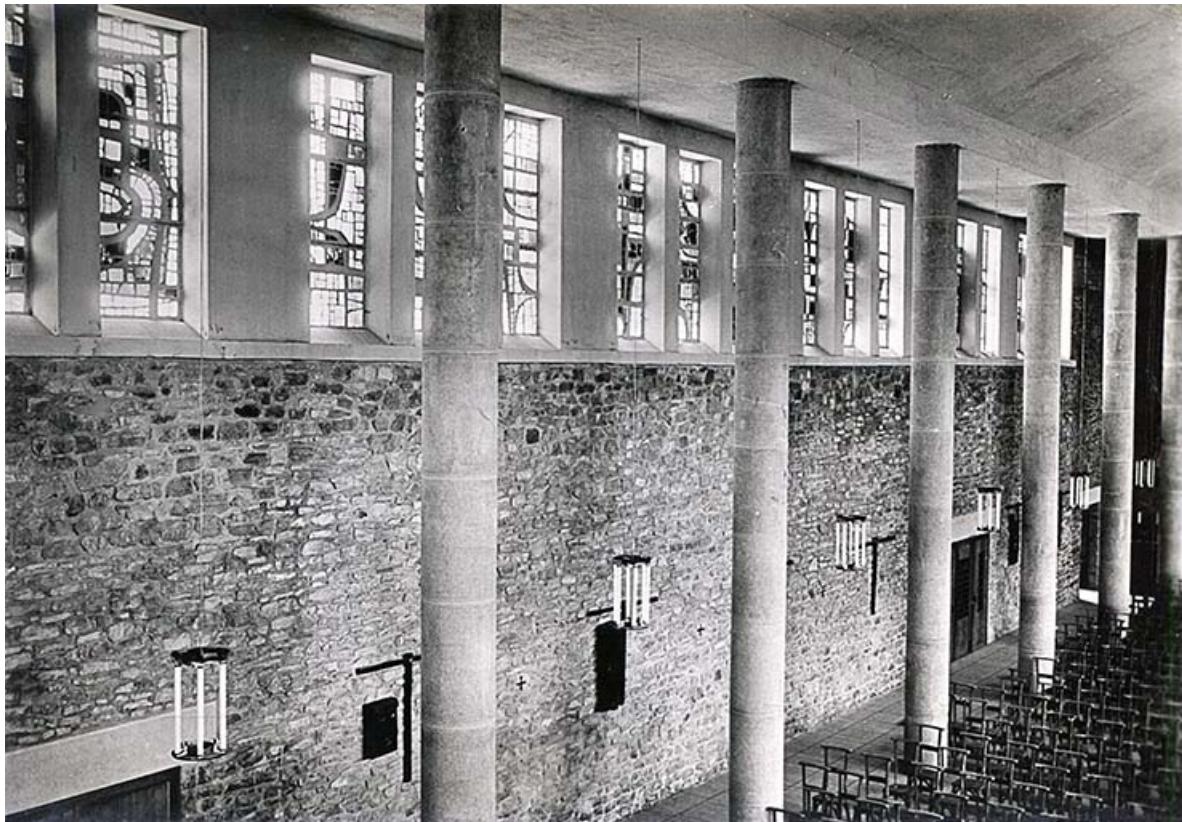
Nef de l'église Saint-Joseph de Besançon, verrières en dalle de verre et lustres dessinés par Jacques Le Chevallier. Carte postale ancienne. [s.d.]

Des ensembles de baies closes par des verrières en dalles de verres forment une claire-voie dans la nef et dans le chœur. La sacristie flanke le mur est de l'église et communique par deux portes avec le chœur. Elle est contiguë par son mur sud au presbytère. Un escalier jouxtant le presbytère permet l'accès à l'oratoire et à la sacristie. Sous la sacristie se trouvent un garage et la chaufferie. Un bâtiment a été construit entre l'oratoire et l'abside du chœur afin d'abriter un bureau dont l'accès se fait par l'oratoire. Le mur est enduit et le toit est en fibrociment ondulé.

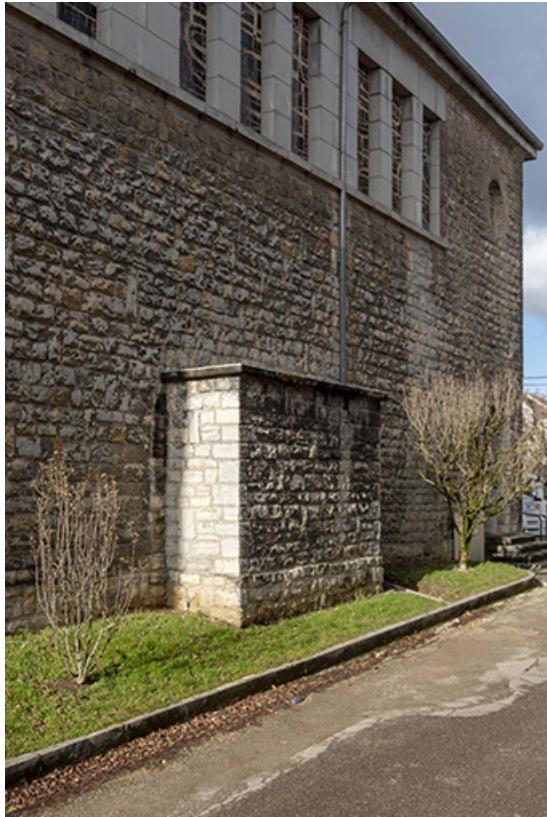
Détail extérieur du décrochement hors-œuvre abritant un confessionnal sur la façade latérale est.
