## ÉGLISE PAROISSIALE SAINT-JOSEPH

Bourgogne-Franche-Comté, Doubs  
Besançon  
18 avenue Villarceau

Dossier IA25002007 réalisé en  
2021

Auteur(s) : Jo-Ann Campion

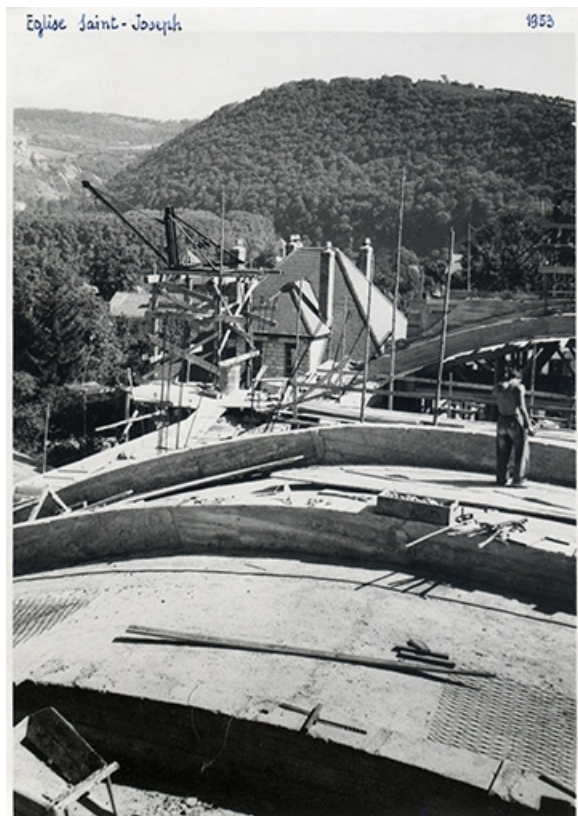
Chantier de l'église Saint-Joseph de Besançon : vue de la voûte en construction. 1953.

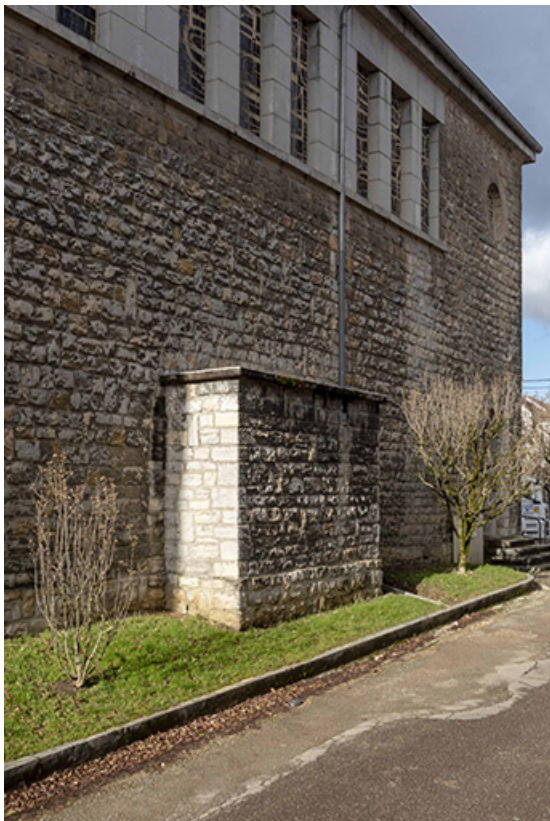
**Détail extérieur du décrochement hors-œuvre abritant un confessionnal sur la façade latérale est.**
