## ÉGLISE PAROISSIALE SAINT-JOSEPH

Bourgogne-Franche-Comté, Doubs  
Besançon  
18 avenue Villarceau

Dossier IA25002007 réalisé en  
2021

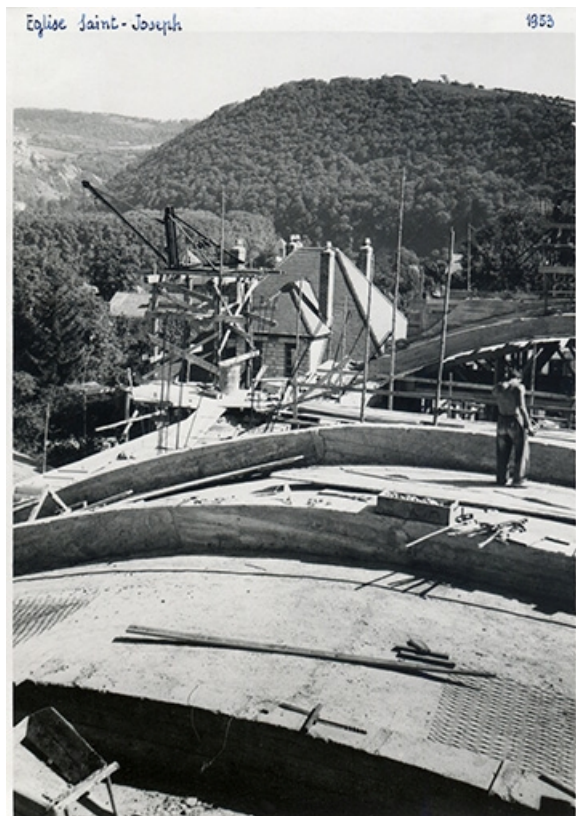
Chantier de l'église Saint-Joseph de Besançon : vue de la voûte en construction. 1953.

La nef, constituée de trois vaisseaux et de huit travées, se prolonge par un chœur en abside. Le sol est recouvert de carreaux de grès cérame porphyre gris, recoupé en un quadrillage marron. La voûte à arc segmentaire, constituée d'un voile de béton armé, est à 10.50 mètres de hauteur. Des colonnes de ciment bouchardé ponctuent les travées et soutiennent les poutres recevant la voûte. Le long des collatéraux étroits, trois décrochements hors-œuvre logent les confessionnaux. Le quatrième décrochement, situé sur la partie sud du mur oriental, a été transformé en issue de secours donnant sur une double rampe d'accès à l'extérieur. Les murs en pierre apparente des collatéraux arborent les quatorze stations du chemin de croix en alternance avec les douze croix en bronze, venues couvrir les croix de consécration qui avaient été tracées en blanc.

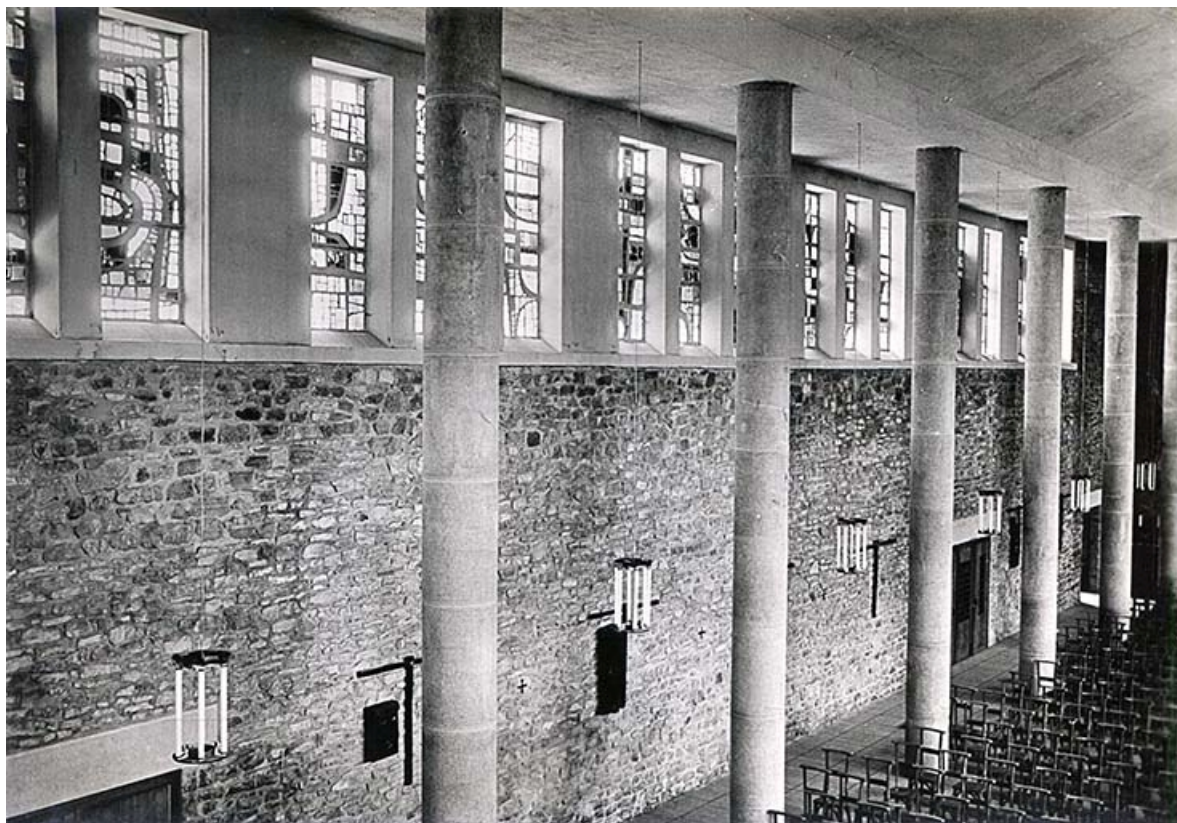
Nef de l'église Saint-Joseph de Besançon, verrières en dalle de verre et lustres dessinés par Jacques Le Chevallier. Carte postale ancienne. [s.d.]

Des ensembles de baies closes par des verrières en dalles de verres forment une claire-voie dans la nef et dans le chœur. La sacristie flanque le mur est de l'église et communique par deux portes avec le chœur. Elle est contiguë par son mur sud au presbytère. Un escalier jouxtant le presbytère permet l'accès à l'oratoire et à la sacristie. Sous la sacristie se trouvent un garage et la chaufferie. Un bâtiment a été construit entre l'oratoire et l'abside du chœur afin d'abriter un bureau dont l'accès se fait par l'oratoire. Le mur est enduit et le toit est en fibrociment ondulé.

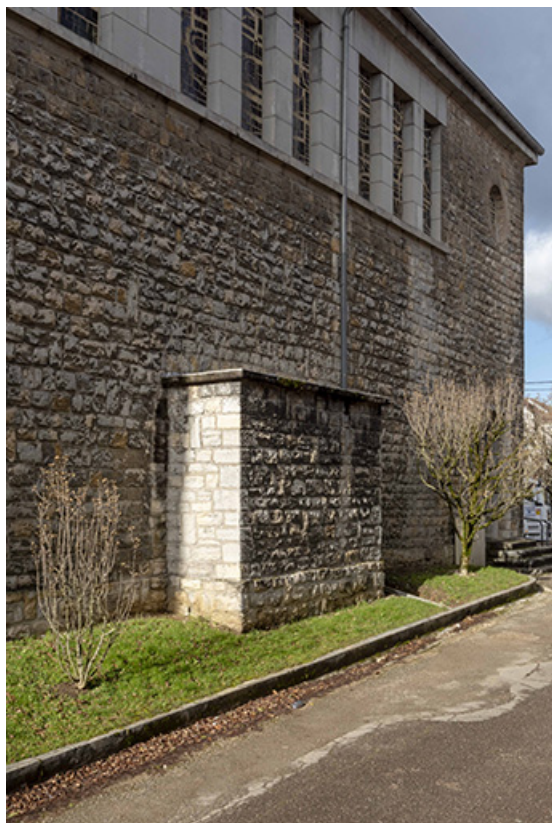
**Détail extérieur du décrochement hors-œuvre abritant un confessionnal sur la façade latérale est.**
