ÉGLISE PAROISSIALE SAINT-JOSEPH

Bourgogne-Franche-Comté, Doubs
Besançon
18 avenue Villarceau

Dossier IA25002007 réalisé en
2021

Auteur(s) : Jo-Ann Campion

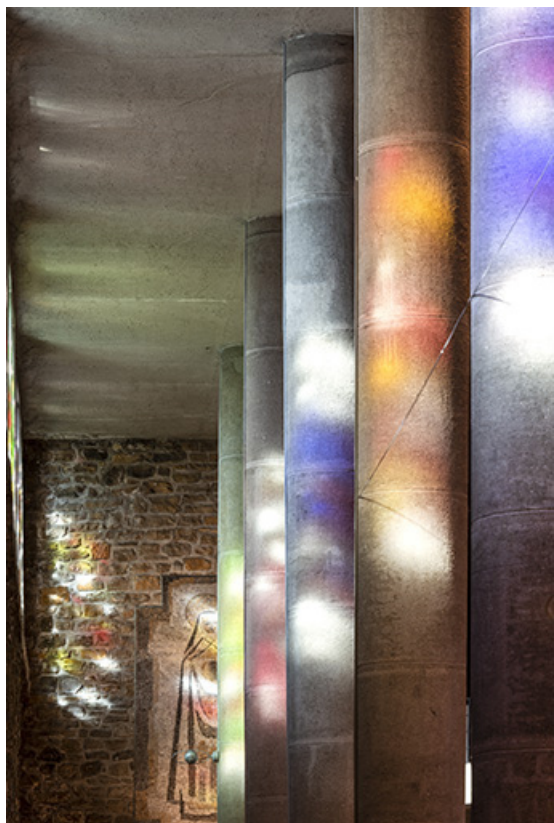
Détail des piliers et du reflet des dalles de verre dans la nef.
