## ÉGLISE PAROISSIALE SAINT-JOSEPH

Bourgogne-Franche-Comté, Doubs  
Besançon  
18 avenue Villarceau

Dossier IA25002007 réalisé en  
2021

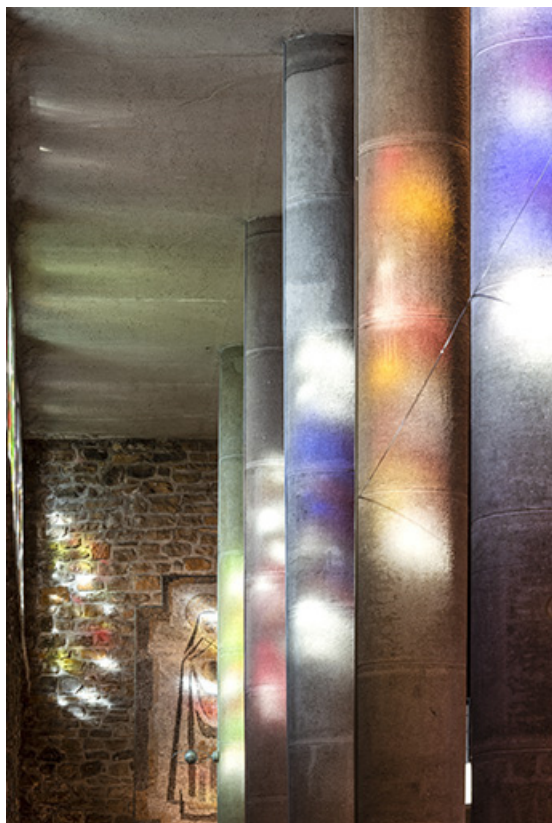
**Détail des piliers et du reflet des dalles de verre dans la nef.**
