SALLES PAROISSIALES, CINÉMA VILLARCEAU ET LOGEMENTS

Bourgogne-Franche-Comté, Doubs
Besançon
18 avenue Villarceau

Dossier IA25002008 réalisé en
2021
Auteur(s) : Jo-Ann Campion

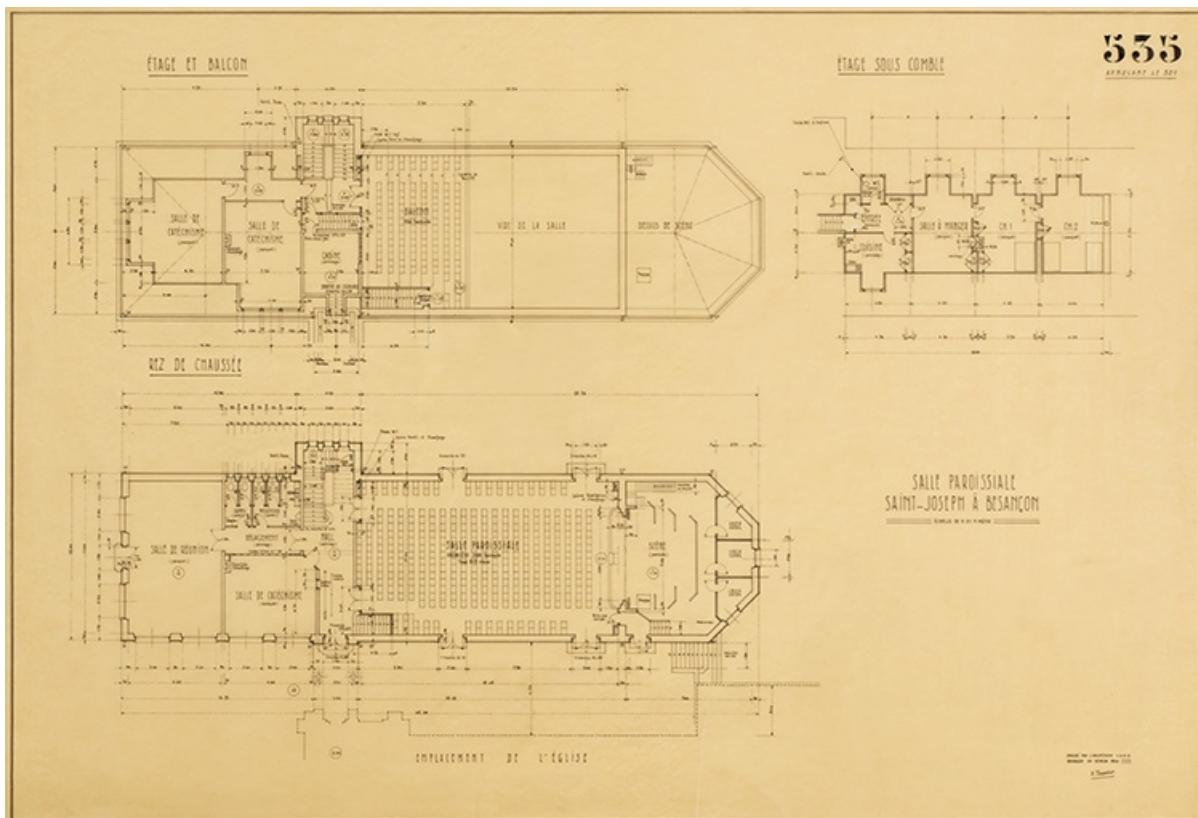
Salle paroissiale Saint-Joseph à Besançon : plan du rez-de-chaussée, de l'étage et balcon et de l'étage sous comble. Février 1946.
25, Besançon, 18 avenue Villarceau

Salle paroissiale Saint-Joseph à Besançon. Rez-de-chaussée. Étage et balcon. Étage sous comble. 535. Dessin sur calque, par René Tournier. Février 1946. 1/100.

- **Salle paroissiale Saint-Joseph à Besançon. Rez-de-chaussée. Étage et balcon. Étage sous comble. 535. Février 1946**

Salle paroissiale Saint-Joseph à Besançon. Rez-de-chaussée. Étage et balcon. Étage sous comble. 535. Dessin sur calque, par René Tournier. Février 1946. 1/100.

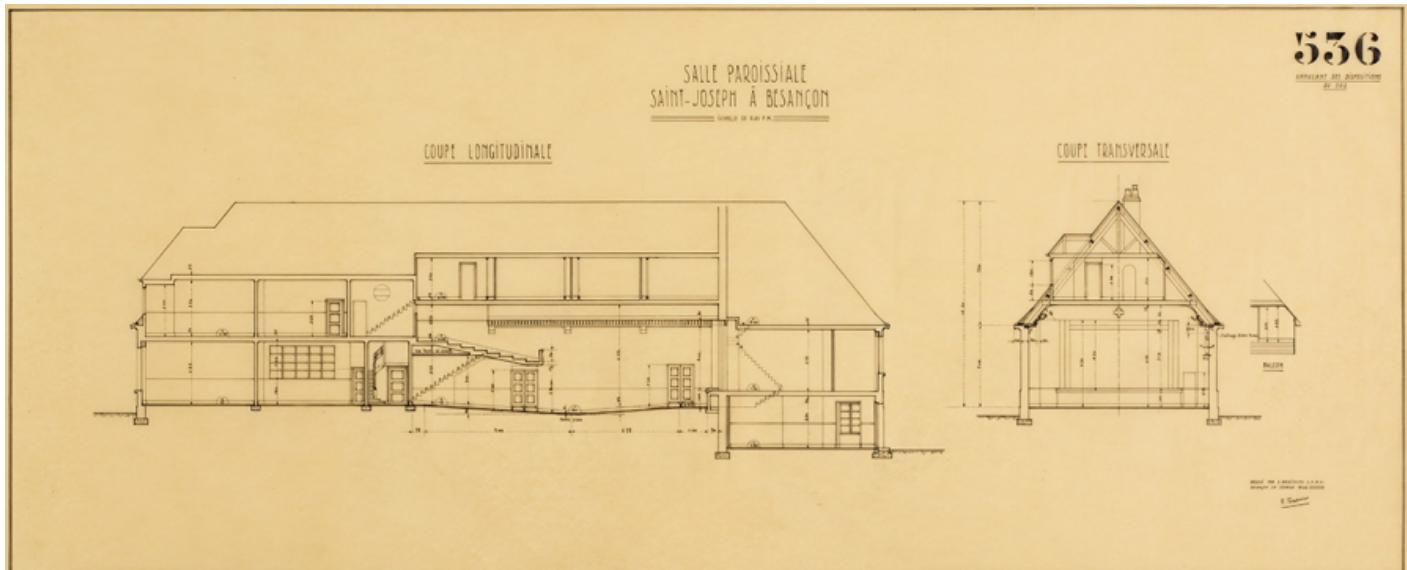
Coupes longitudinale et transversale de la salle paroissiale Saint-Joseph à Besançon. Août 1951 et mars 1952.
25, Besançon, 18 avenue Villarceau

Salle paroissiale Saint-Joseph à Besançon. Coupe longitudinale. Coupe transversale. 536. Dessin sur calque, par René Tournier. Août 1951 et mars 1952. 1/100.

- **Salle paroissiale Saint-Joseph à Besançon. Coupe longitudinale. Coupe transversale. 536. Février 1946.**

Salle paroissiale Saint-Joseph à Besançon. Coupe longitudinale. Coupe transversale. 536. Dessin sur calque, par René Tournier. Août 1951 et mars 1952. 1/100.

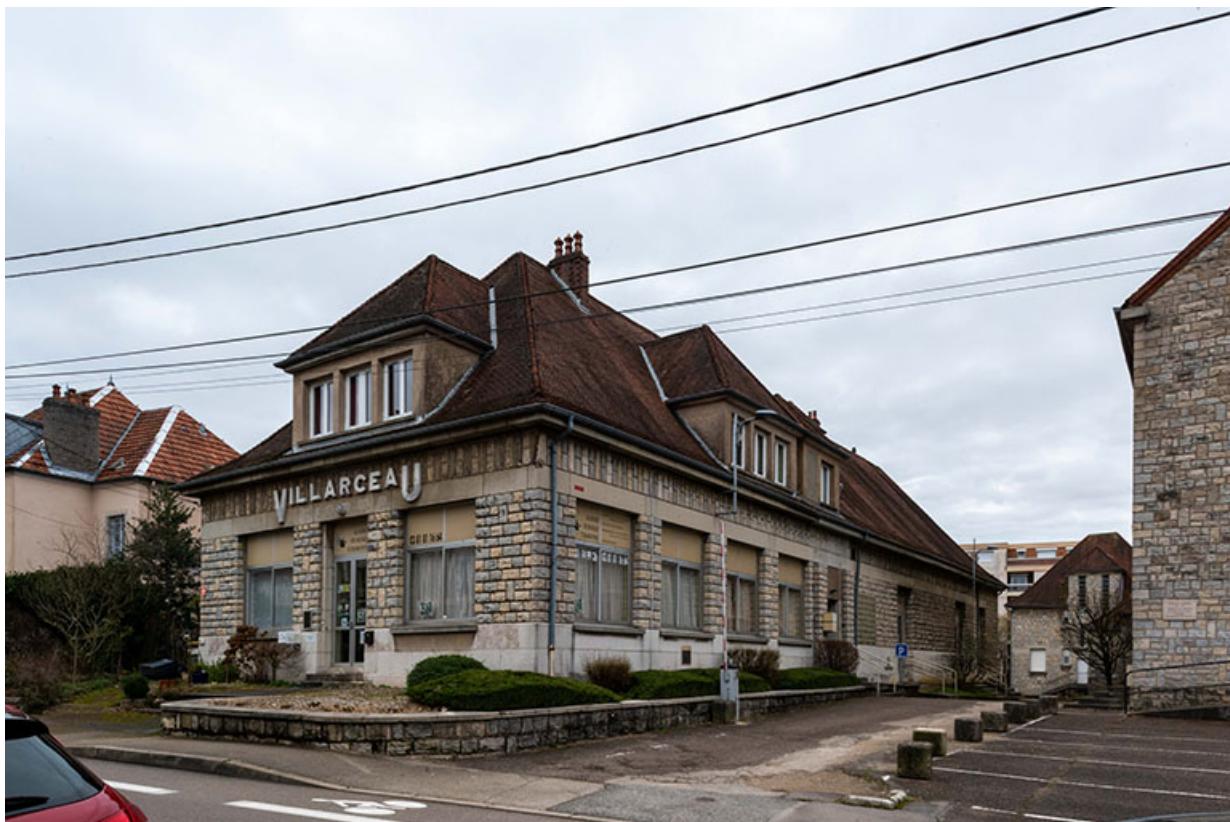
**Façades nord et ouest de la maison des œuvres - Cinéma Villarceau, de trois-quarts.
25, Besançon, 18 avenue Villarceau**

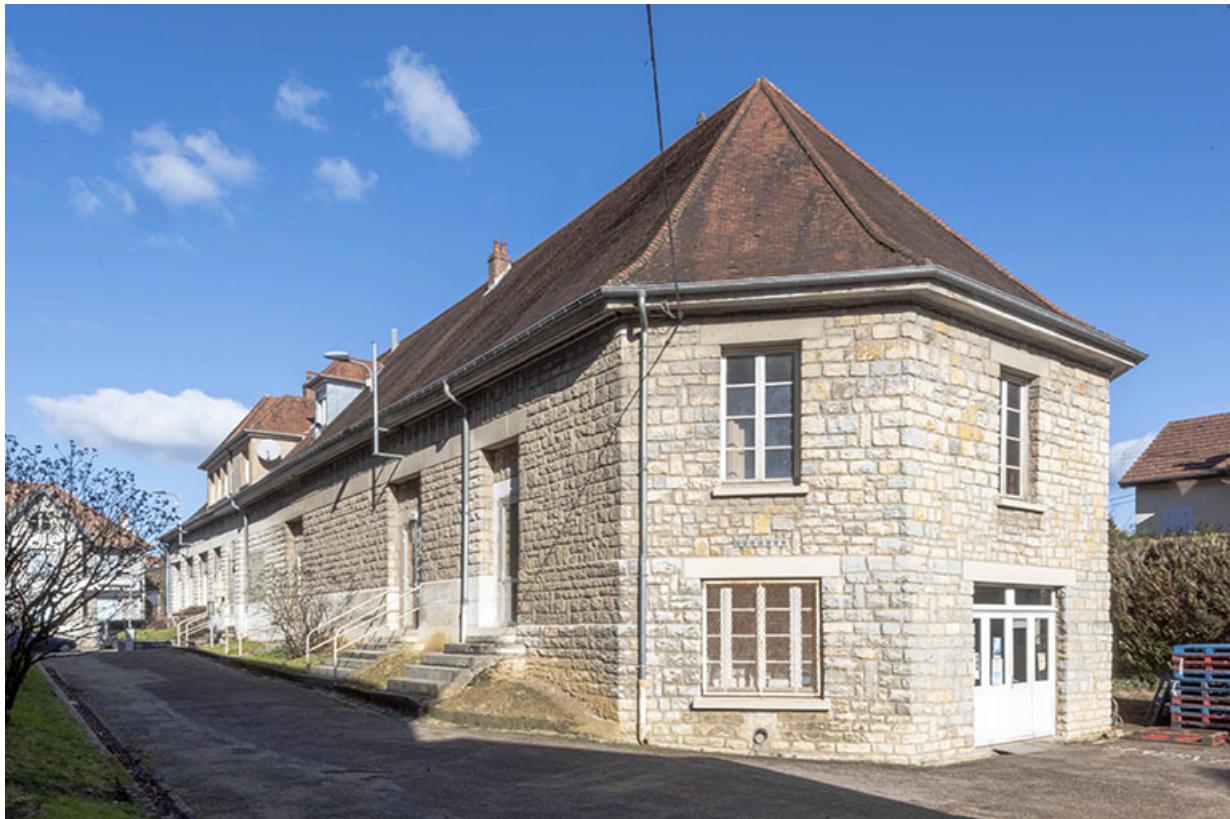
Façades ouest et sud de la maison des œuvres - Cinéma Villarceau, vue de trois-quarts.

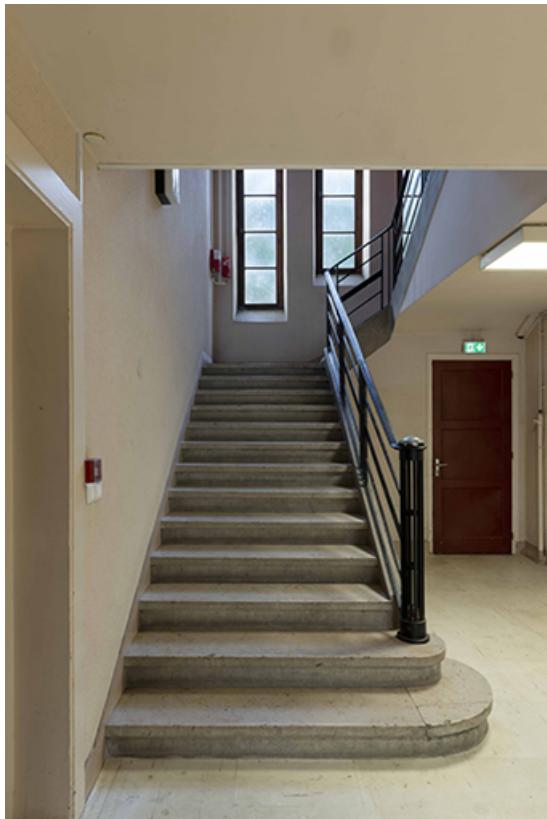
Vue de l'escalier central de la maison des œuvres depuis le hall d'entrée.

Escaliers : escalier de distribution, escalier tournant à retours avec jour

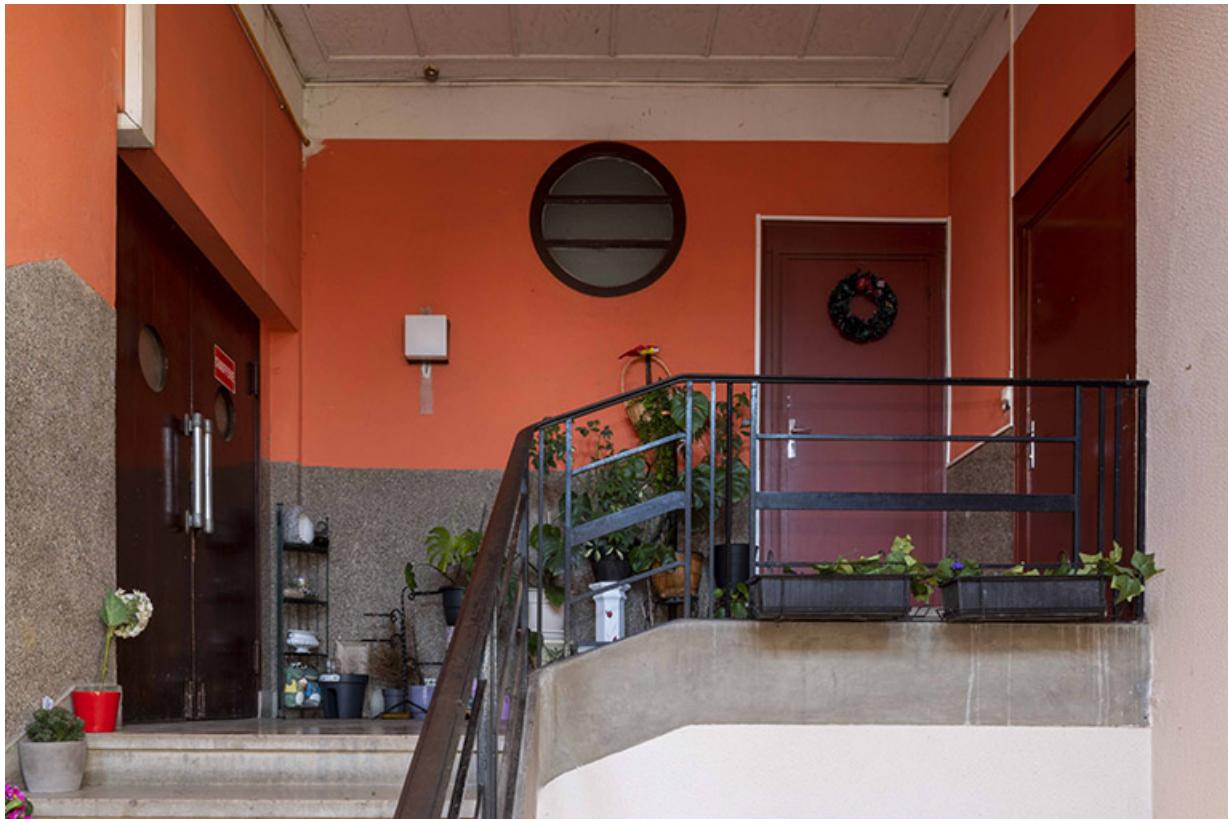
Vue du palier supérieur de l'escalier de la maison des œuvres desservant la tribune du cinéma, les salles paroissiales et le logement.

étaient transformés en salle de stockage. Une cloison a été installée sur le garde-corps, les fauteuils ont été démontés, mais les strapontins subsistent. Le palier dessert deux appartements.

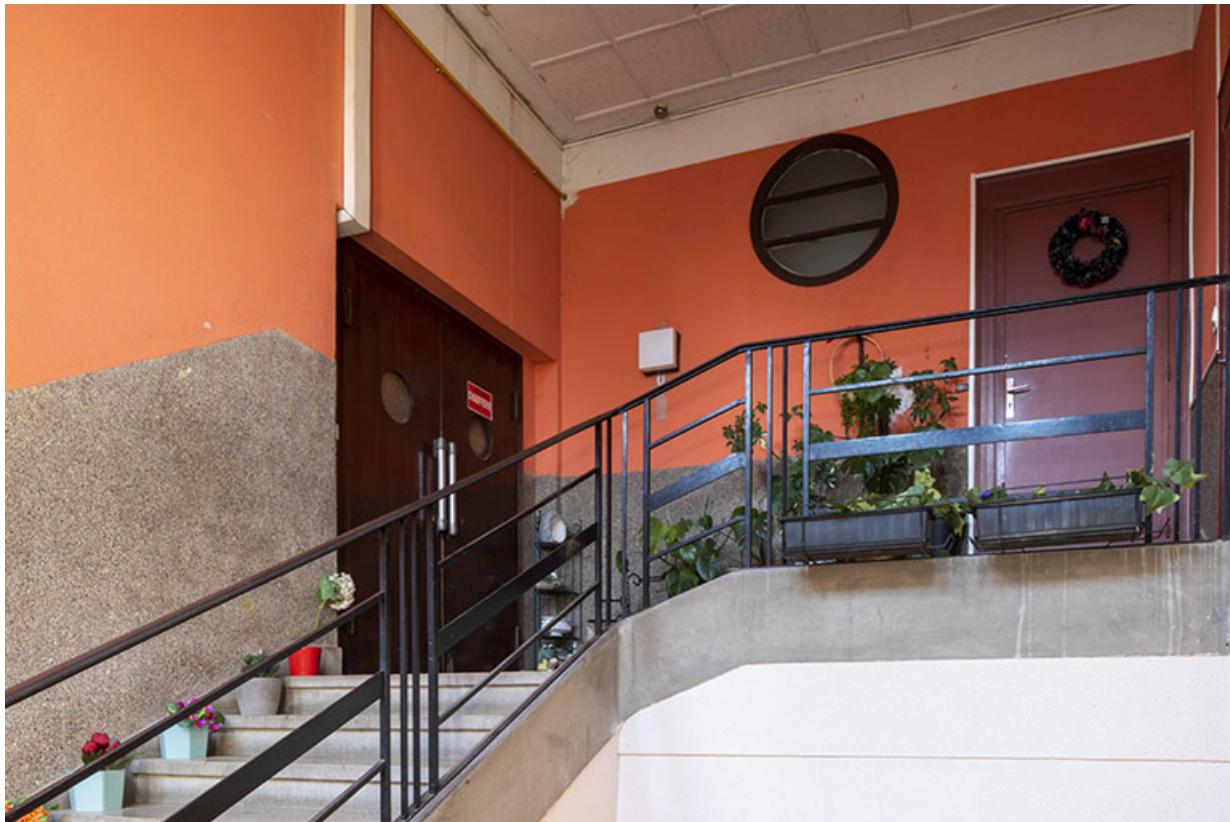
Vue de la partie supérieure de l'escalier de la maison des œuvres. A gauche, la double-porte donne accès à la tribune du cinéma.
25, Besançon, 18 avenue Villarceau

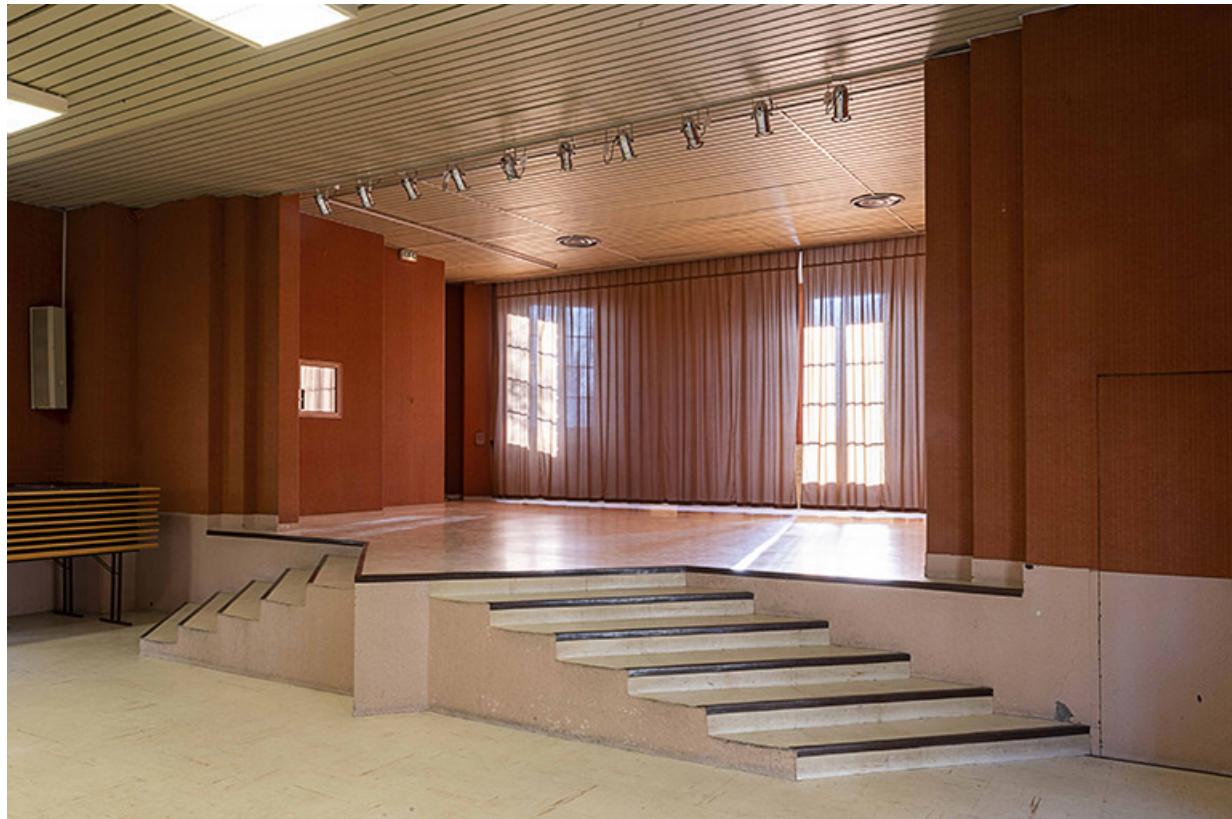
Scène de l'ancienne salle de cinéma vue de trois-quarts.

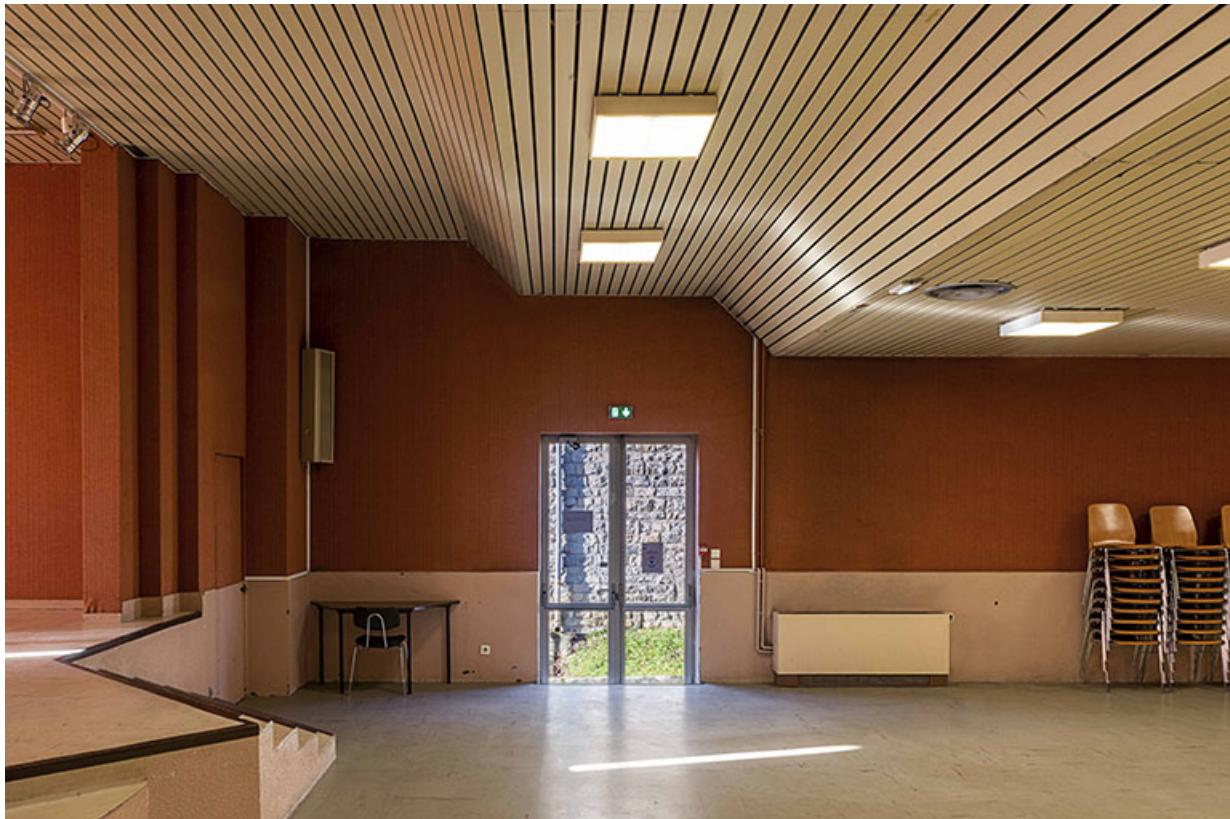
Vue intérieure de l'ancienne salle de cinéma en direction du mur ouest.
