## FROMAGERIE

Bourgogne-Franche-Comté, Jura  
Chambéria  
Sancia

Dossier IA39000021 réalisé en 1992 revu en 1995

Auteur(s) : Laurent Poupard

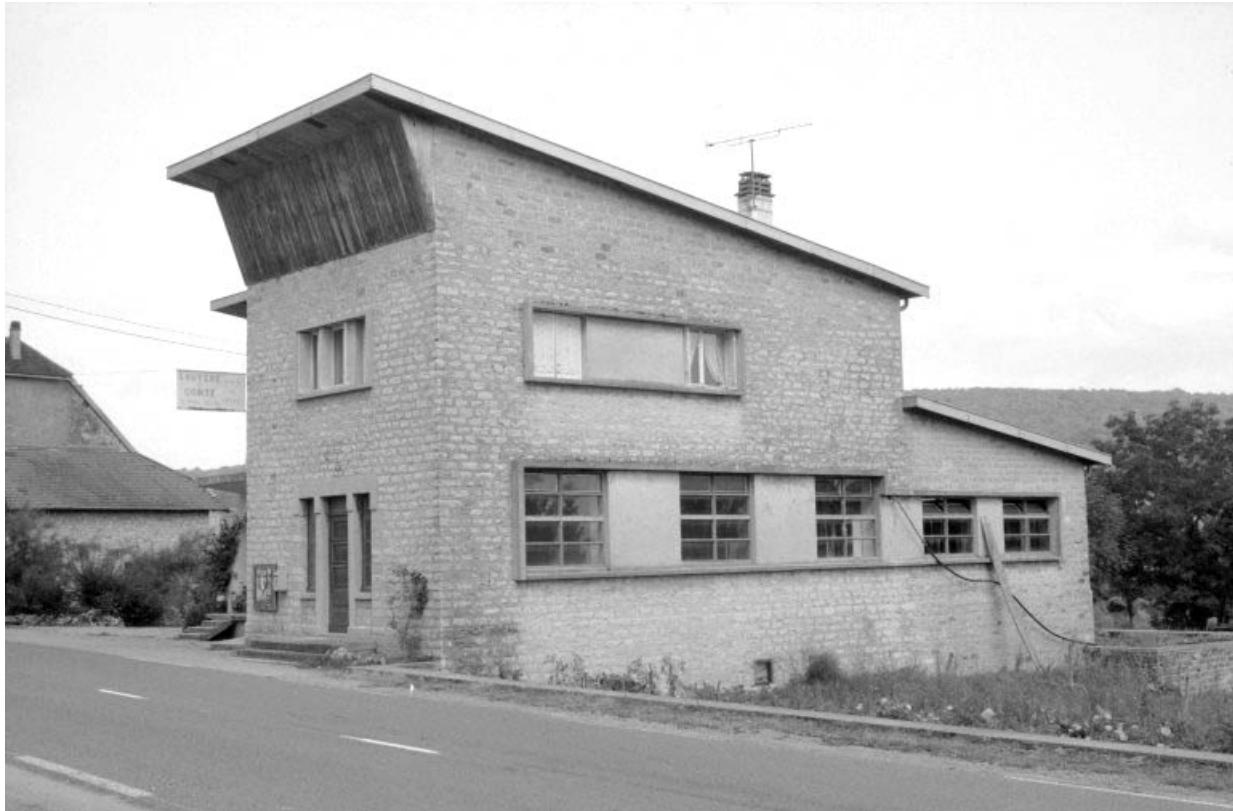
N° de l'illustration : 19923901281Z

**Fromagerie vue de trois quarts droite.**

Sous-sol (voûté uniquement sous le bâtiment d'origine) servant de pièce d'affinage, étage carré abritant le logement. Bâtiment d'origine en moellon calcaire apparent, extension de 1960 en parpaing de béton enduit, couverture métallique en appentis. Porcherie : brique creuse, en rez-de-chaussée, toits à longs pans et noues couverts en ciment-amiante.

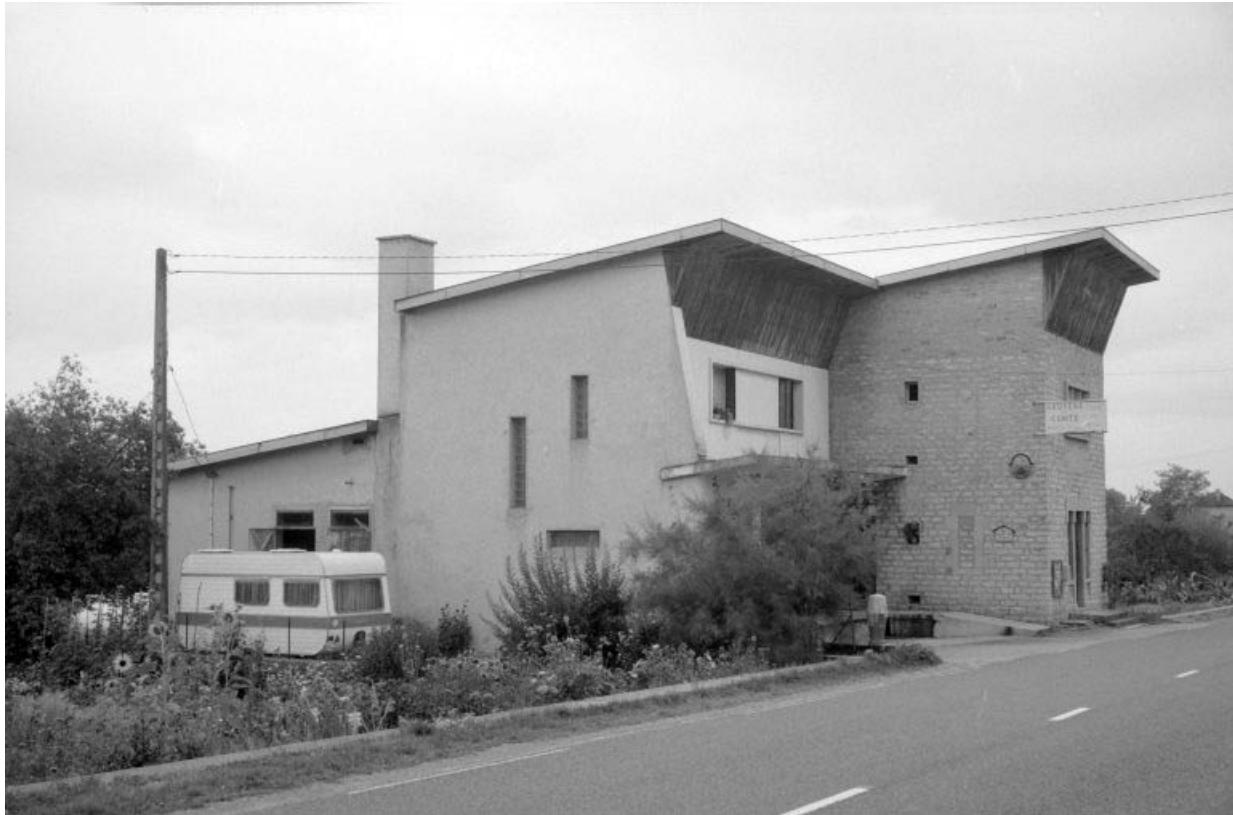
N° de l'illustration : 19923901283Z

**Fromagerie vue de trois quarts gauche.**

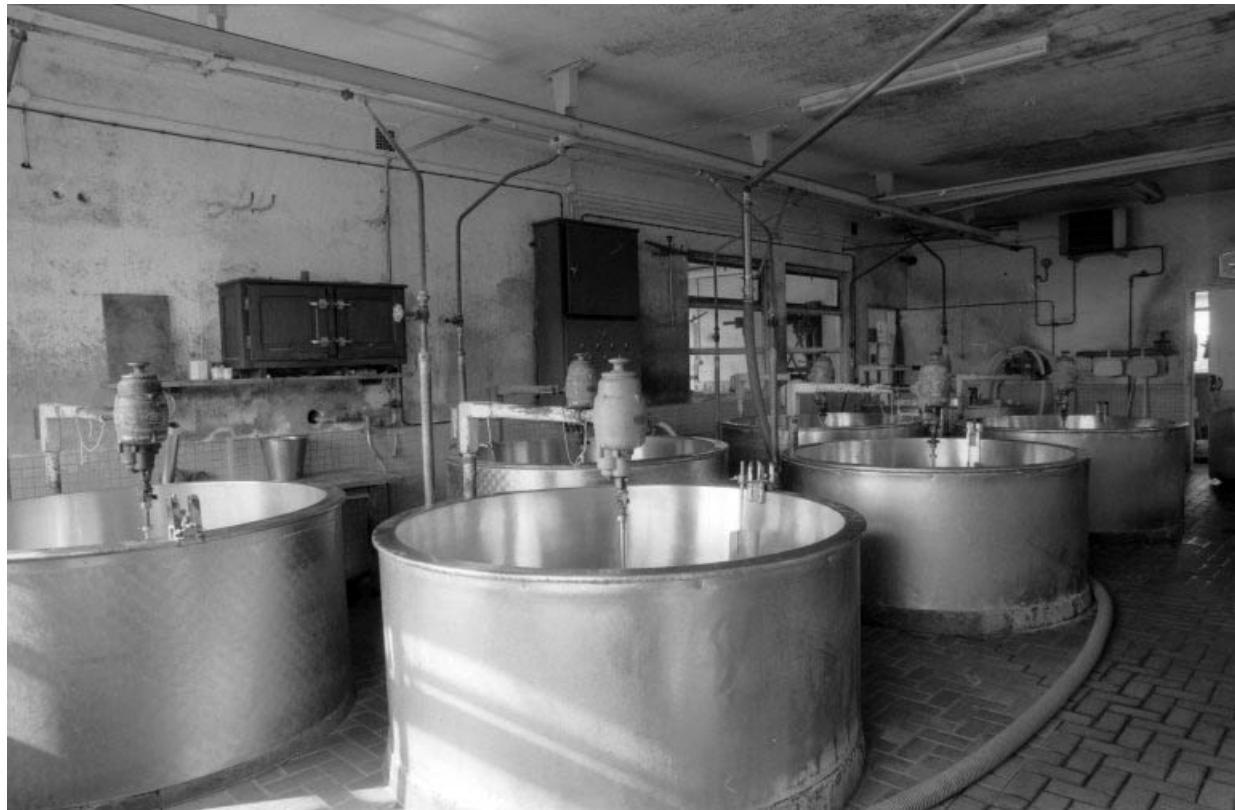
N° de l'illustration : 19923901284Z

**Intérieur de l'atelier de fabrication. Depuis le fond.**

Si une fruitière unique est attestée à Chambéria en 1859 pour Chambéria, Messia, Marsenay et Sancia, il n'est question de fromagerie dans ce dernier lieu qu'à la fin du 19e siècle, date probable de construction du bâtiment. La fromagerie est surélevée et considérablement agrandie en 1960, après la fermeture de celle du village de Chambéria et la venue de ses sociétaires. La même année est édifiée au nord-est du hameau une porcherie, rénovée vers 1991. En 1991, la fromagerie travaille 250 000 litres de lait pour fabriquer environ 2000 tonnes de fromage. Connue sous le nom de Coopérative de fromagerie de la Valouse, elle ferme en 1994 après fusion avec celle du Mont-Ogier, à Orgelet. Matériel en 1992 : 9 cuves de 1200 l chacune (installation Chalon-Mégard Frères, constructeurs à Nantua), une baratte. 64 sociétaires en 1960, 16 en 1991.

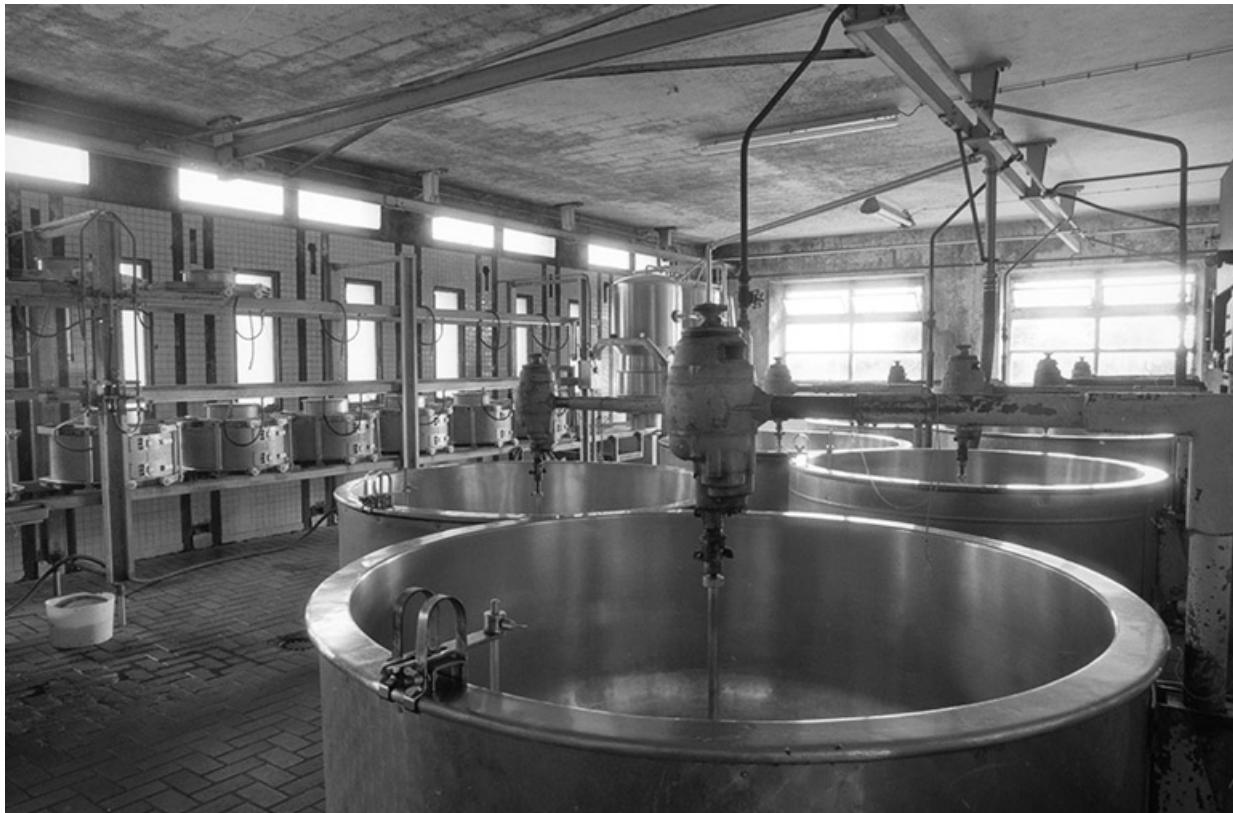
N° de l'illustration : 19923901285Z

**Intérieur de l'atelier de fabrication. Depuis l'entrée.**

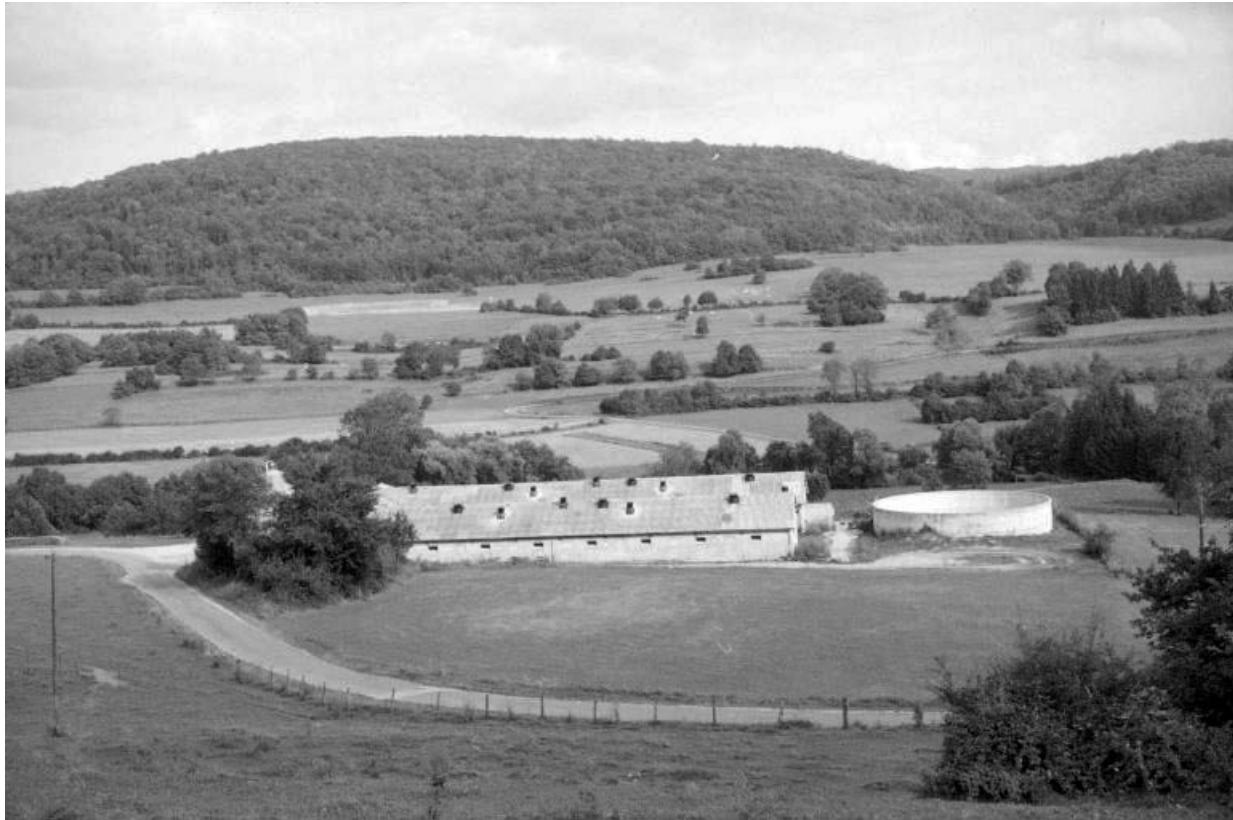
N° de l'illustration : 19923901286Z

**Porcherie vue du nord-ouest.**
