MOULIN À FARINE DIT MOULIN DU HAUT, MINOTERIE

Bourgogne-Franche-Comté, Jura
Cousance
23 rue du Moulin

Dossier IA39000078 réalisé en
1996

Auteur(s) : Raphaël Favereaux

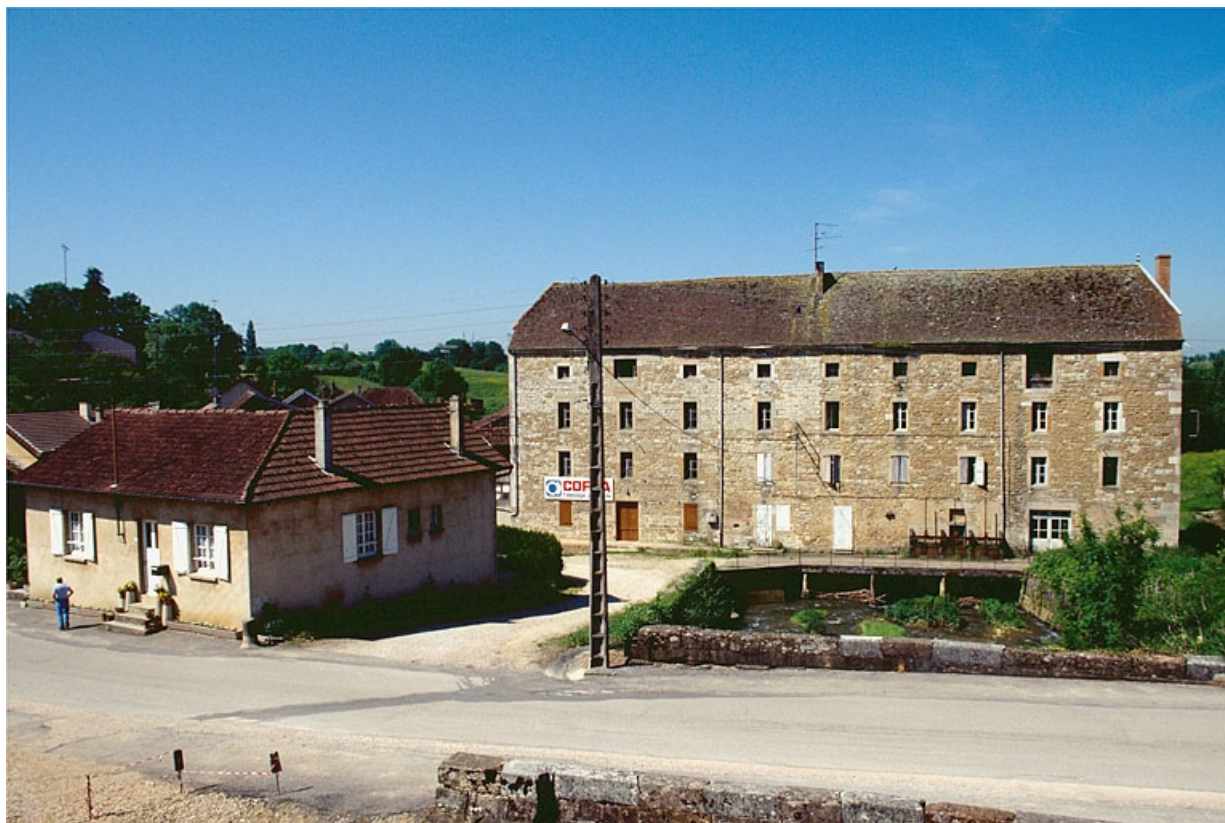
N° de l'illustration : 19963900459ZA

Vue d'ensemble depuis le nord-est.

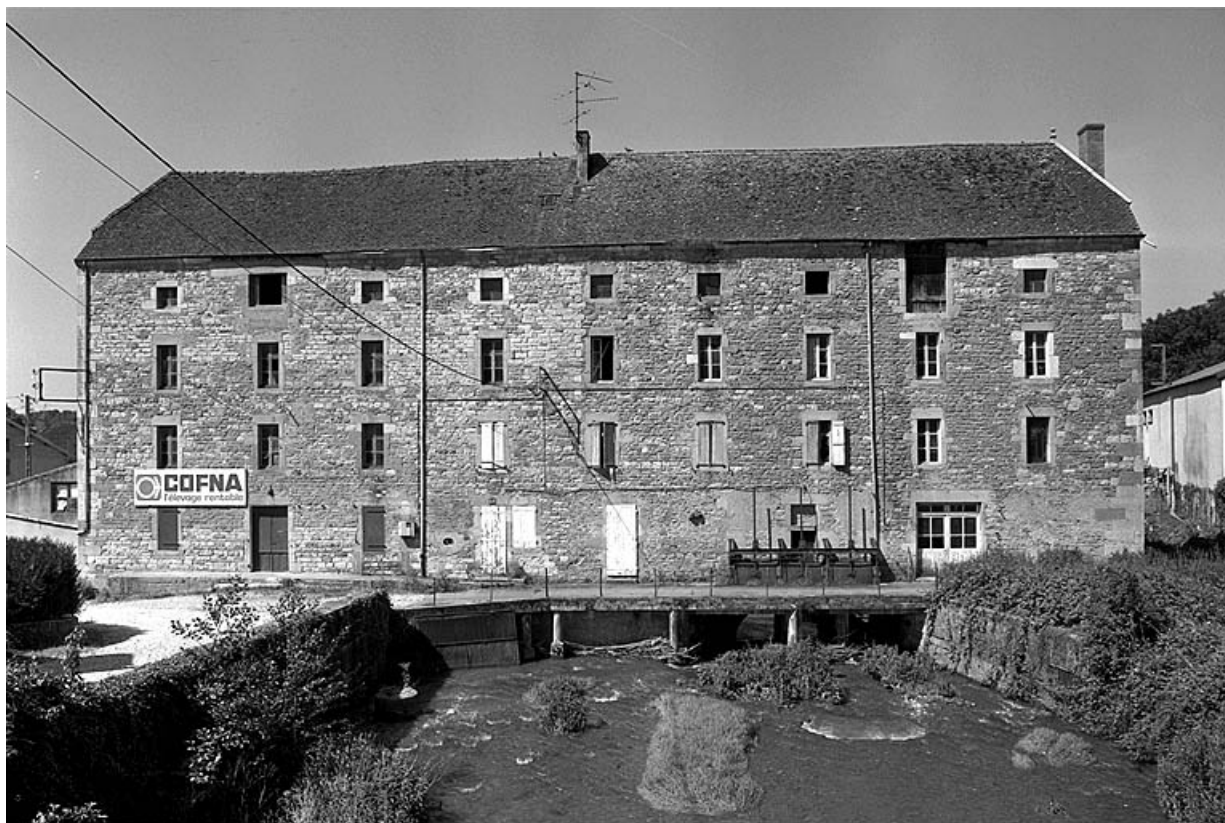
N° de l'illustration : 19963900460X

Façade antérieure.

Minoterie renfermant le bâtiment d'eau et le bureau : moellons calcaires, toit à longs pans et demi-croupes couverts en tuiles plates, 1 étage de soubassement, 2 étages carrés et 1 étage en surcroît. Logement : moellons calcaires, enduit et tuiles creuses. Etable : moellons calcaires, charpente apparente et essentage de planches.

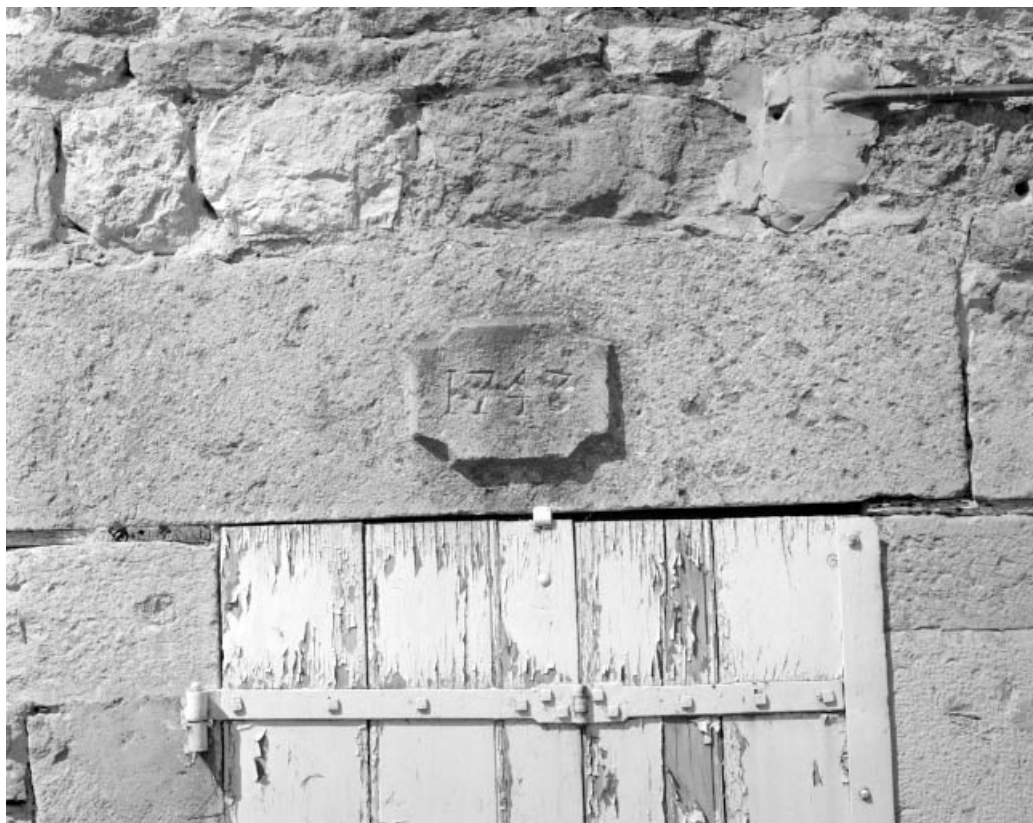
N° de l'illustration : 19963900465X

Date portée sur un linteau de la façade antérieure.

Moulin seigneurial mentionné dans un acte de Jean de Vienné en 1424. Vraisemblablement reconstruit en 1743 (date portée sur un linteau de porte), il n'occupe qu'un bâtiment sur la rive gauche de la Sale. Vers 1810, il est prolongé au nord, doté d'une huilerie et d'un bassin de retenue. Enjambant la rivière, le vaste bâtiment est rehaussé vers 1853-1857 et transformé en minoterie. Règlement d'eau par arrêté préfectoral en 1868. La minoterie cesse son activité entre 1954 et 1960. Un magasin de semences et d'aliments pour bétail a ensuite occupé l'ancien bureau. 1853 : 4 roues hydrauliques, 3 paires de meules, 1 pressoir à huile. 1934 : 3 appareils à cylindres, 5 paires de meules, contingent de 3000 quintaux par an, 1 moteur à huile lourde. 1950 : 4 appareils à cylindres, 1 plansichter, 4 paires de meules. 1950 : 4 personnes.

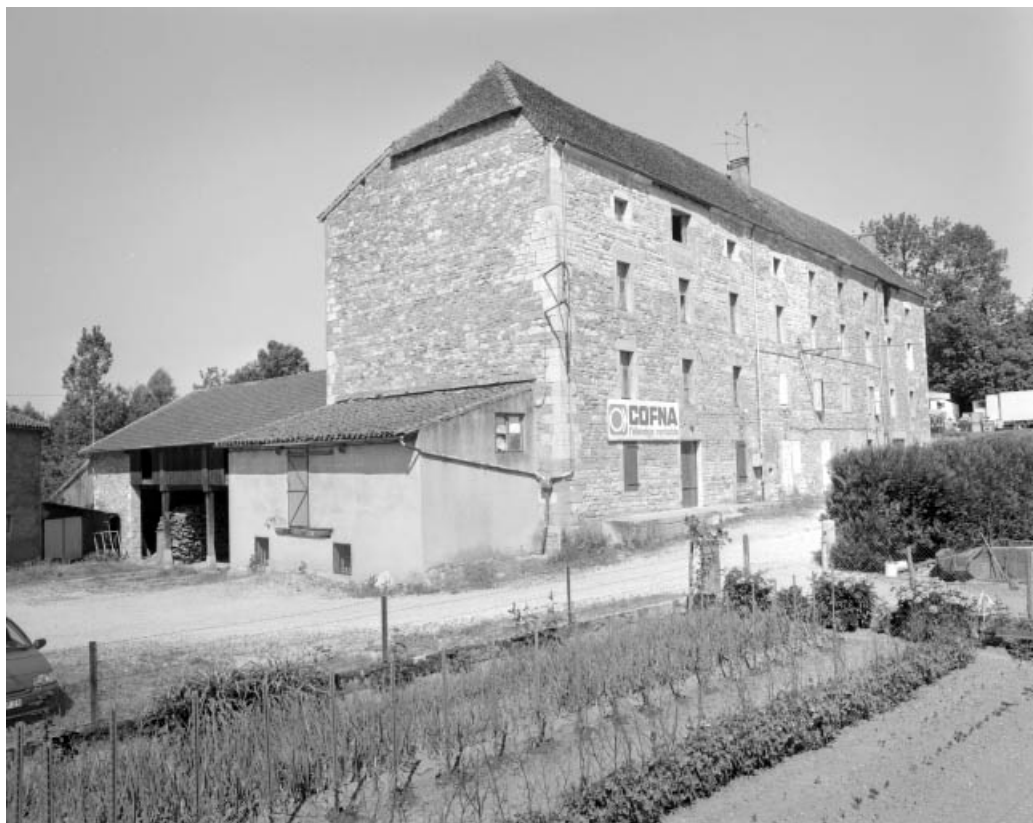
N° de l'illustration : 19963900461X

Parties agricoles et atelier de fabrication depuis le sud-est.

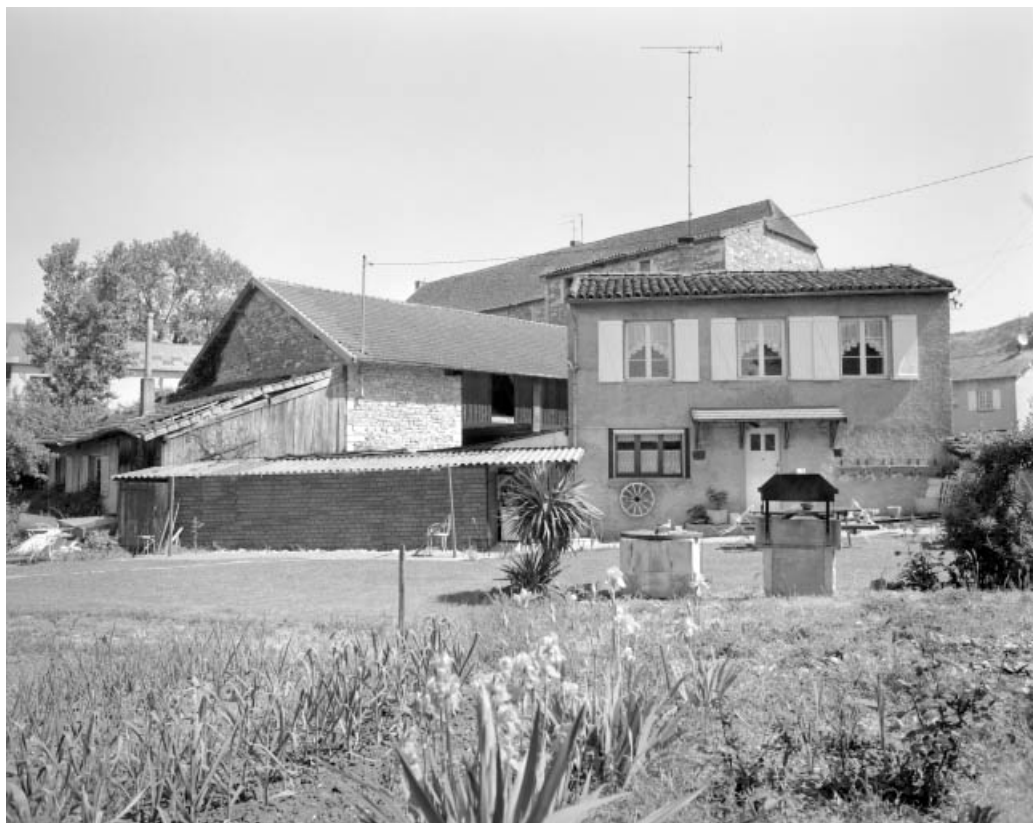
N° de l'illustration : 19963900463X

Parties agricoles et logement depuis le sud-ouest.

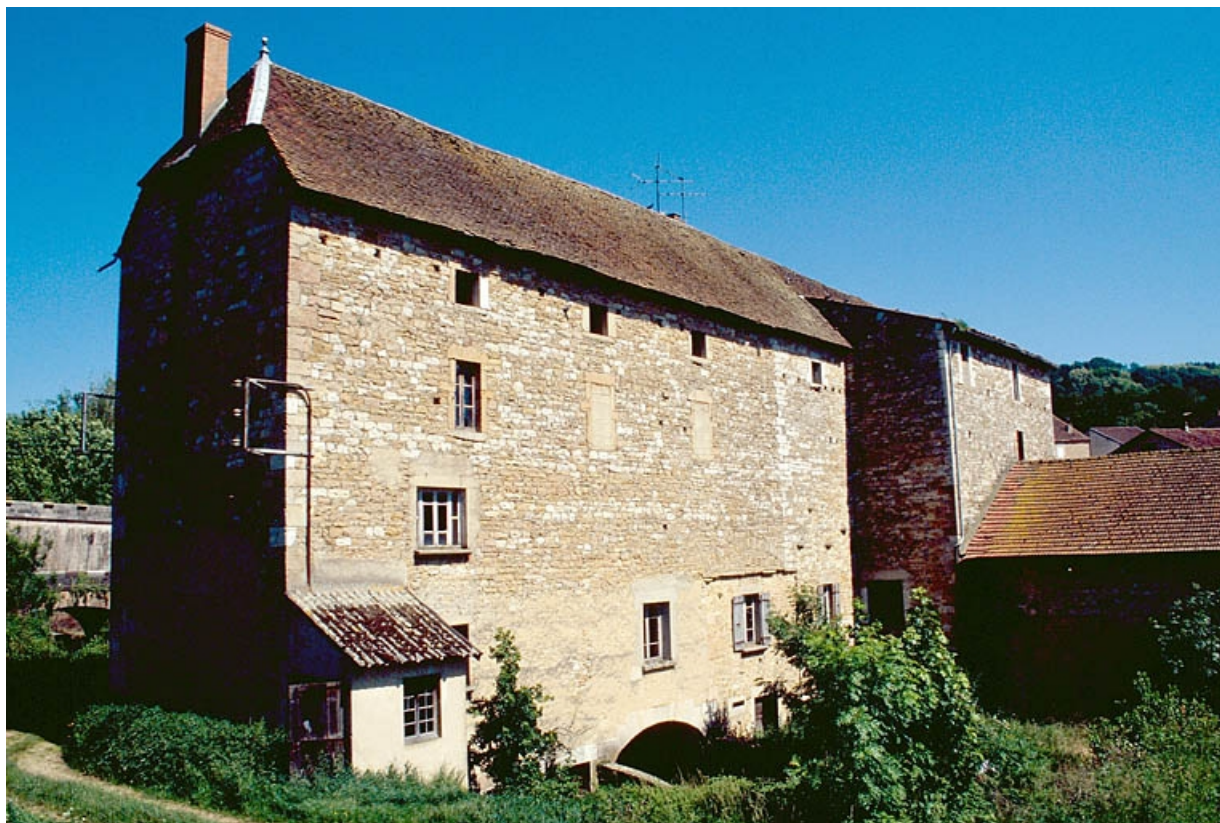
N° de l'illustration : 19963900468ZA

Façade postérieure de trois quarts gauche.
