CHAPELLE SAINT-JOSEPH ET DE LA VIERGE, FROMAGERIE

Bourgogne-Franche-Comté, Jura
Clucy
rue du Fort Belin

Dossier IA39000135 réalisé en
1996

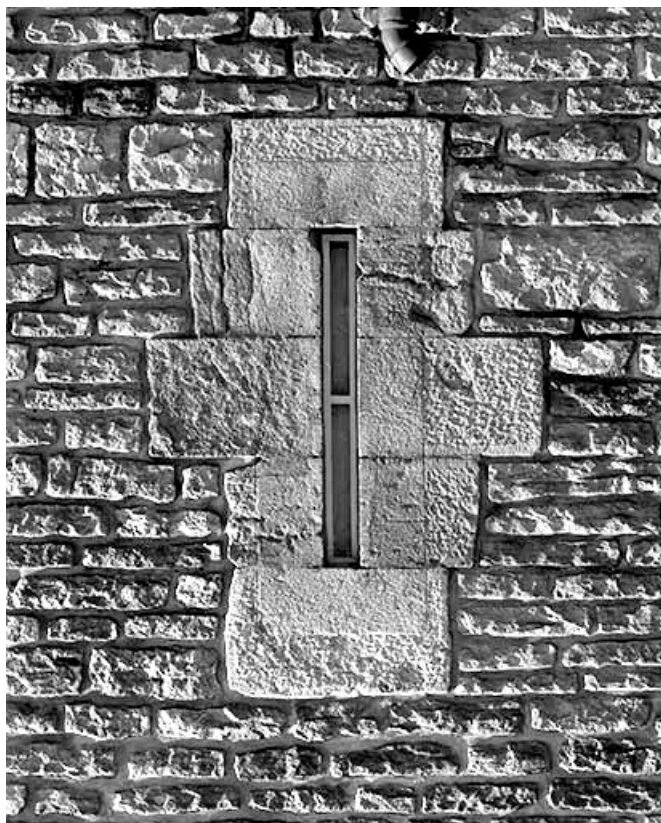
N° de l'illustration : 19973900566X

Baie fromagère verticale.

Typologie : baie fromagère verticale

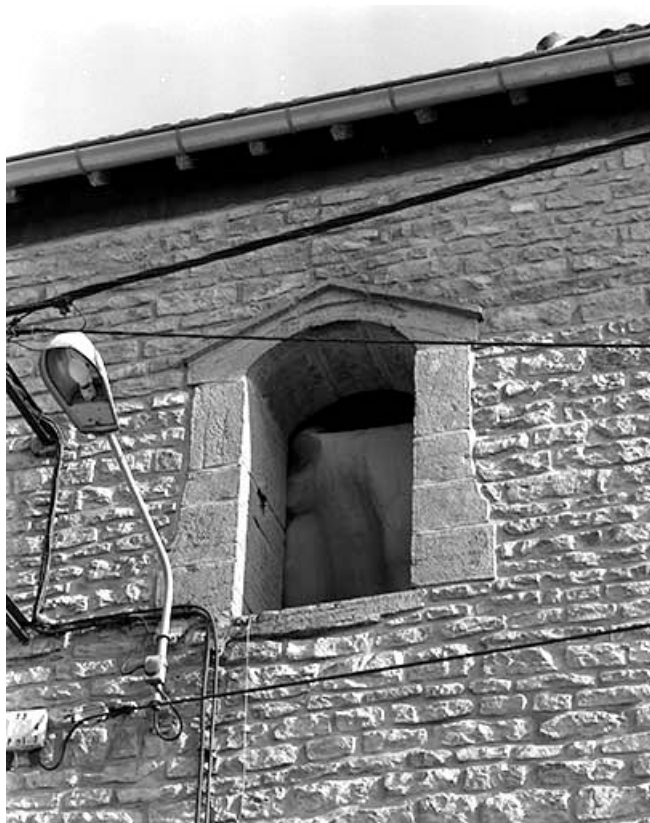
N° de l'illustration : 19973900564X

Baie cintrée sur comble.
39, Clucy rue du Fort Belin
