CHAPELLE SAINT-JOSEPH ET DE LA VIERGE, FROMAGERIE

Bourgogne-Franche-Comté, Jura
Clucy
rue du Fort Belin

Dossier IA39000135 réalisé en
1996

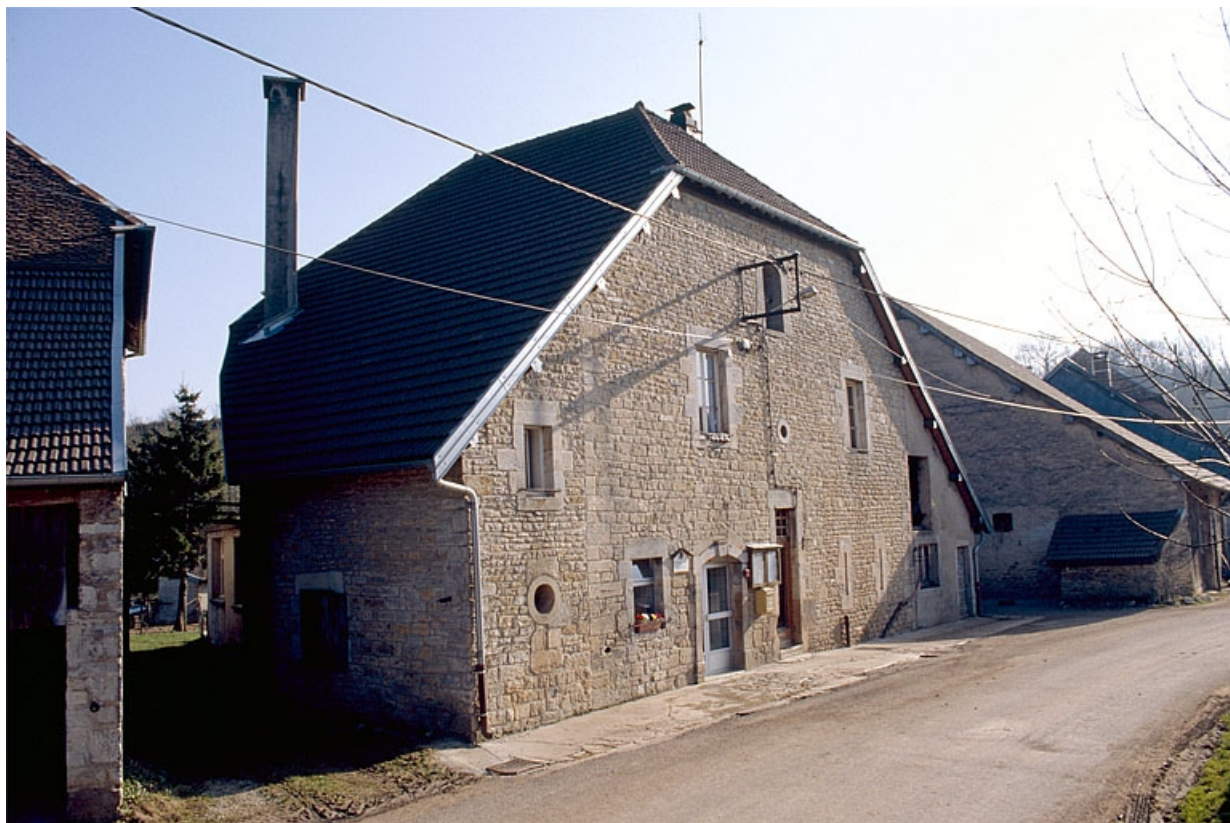
N° de l'illustration : 19973900562ZA

Vue de trois quarts gauche.

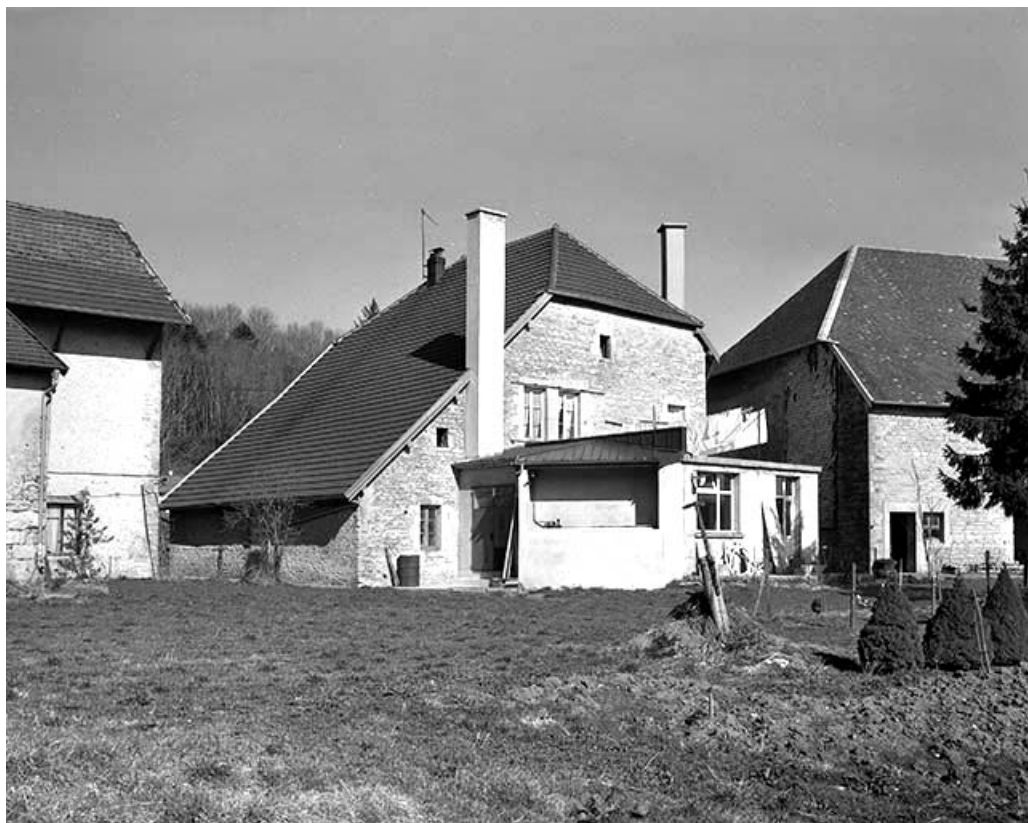
N° de l'illustration : 19973900563X

Façade postérieure depuis le sud-est.
