CHAPELLE SAINT-JOSEPH ET DE LA VIERGE, FROMAGERIE

Bourgogne-Franche-Comté, Jura
Clucy
rue du Fort Belin

Dossier IA39000135 réalisé en
1996

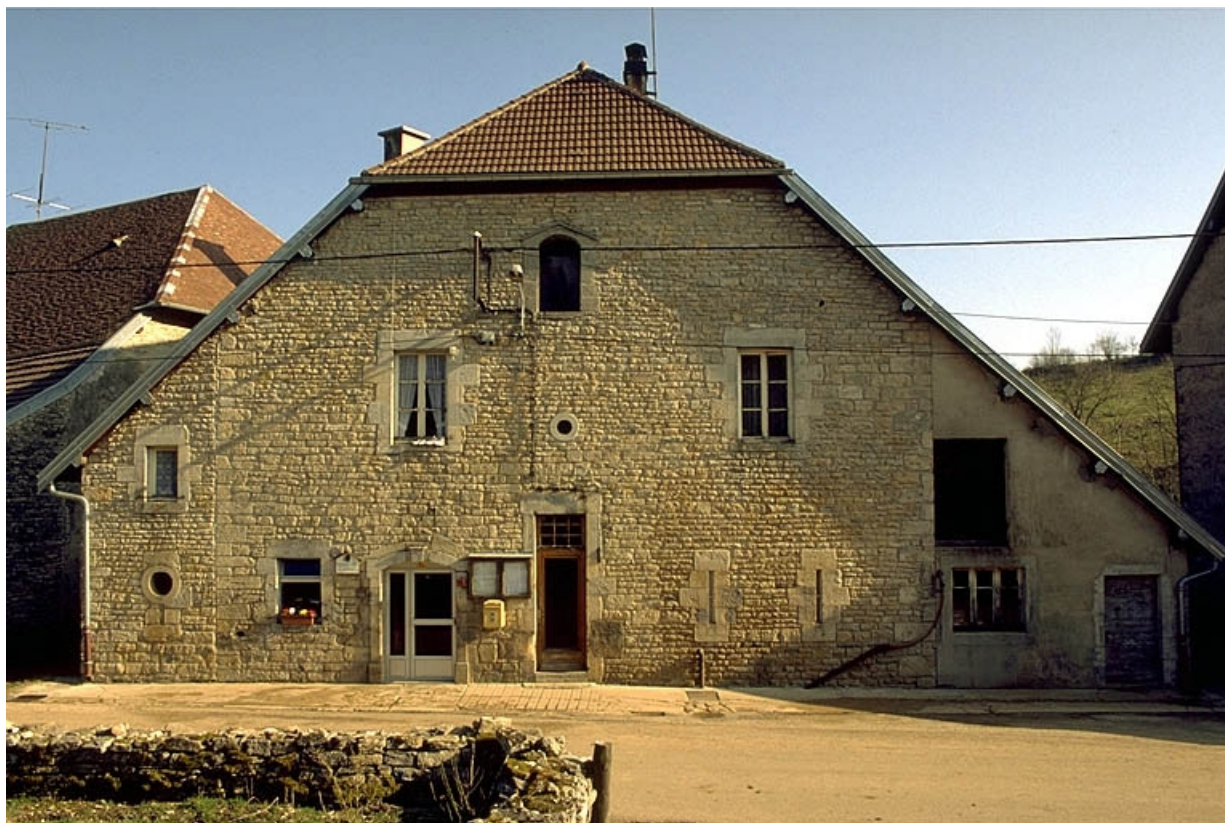
N° de l'illustration : 19973900560ZA

Façade antérieure.

Atelier de fabrication installé dans l'ancienne chapelle, de plan allongé : en rez-de-chaussée, moellons calcaires, enduit partiel. Pièces d'affinage en rez-de-chaussée jouxtant le flanc sud. Logement aux étages de comble, moellons calcaires, toit à longs pans et demi-croupes. Extension de l'atelier de fabrication et chaufferie : parpaings de béton enduits, toit en terrasse.

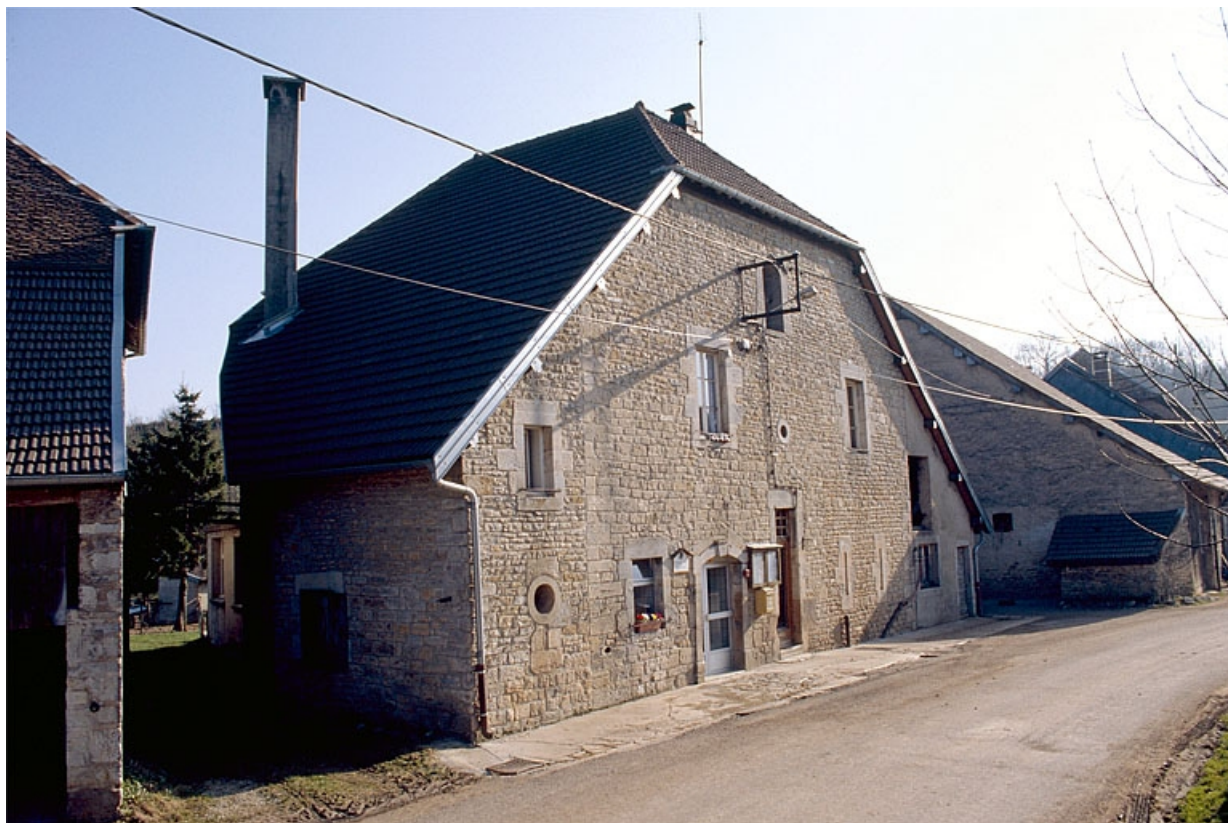
N° de l'illustration : 19973900562ZA

Vue de trois quarts gauche.

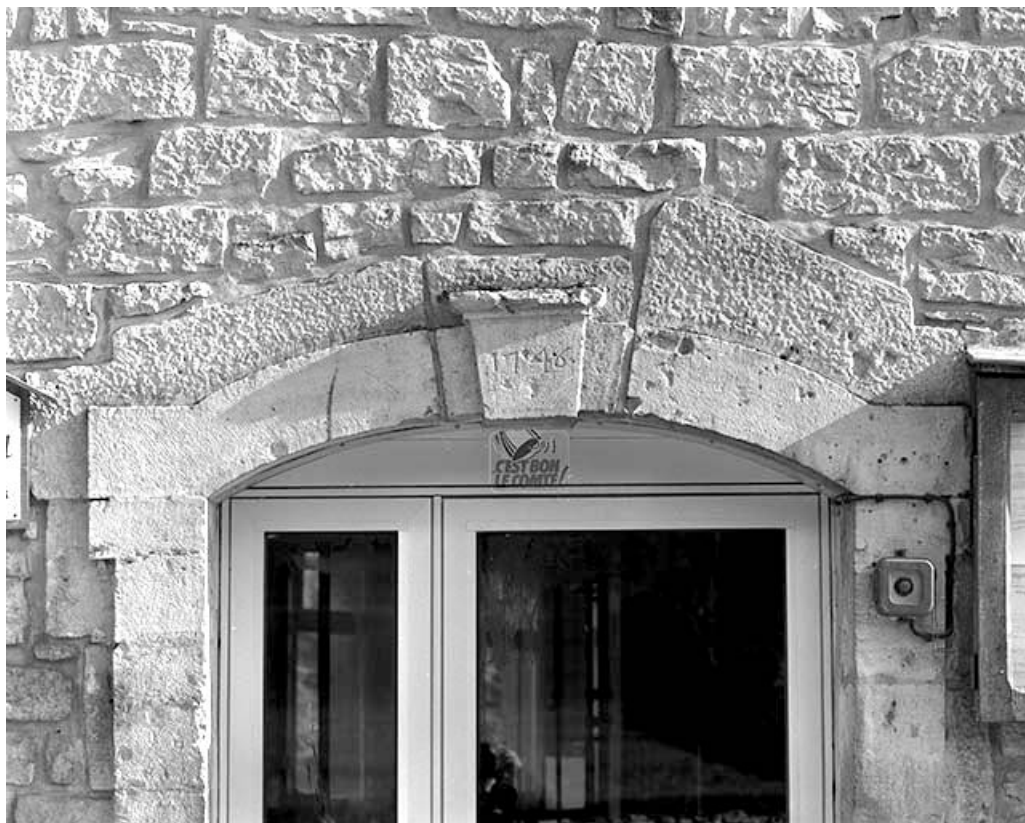
N° de l'illustration : 19973900565X

Détail de l'arc de la porte d'entrée.

Dates : 1746 (porte la date)

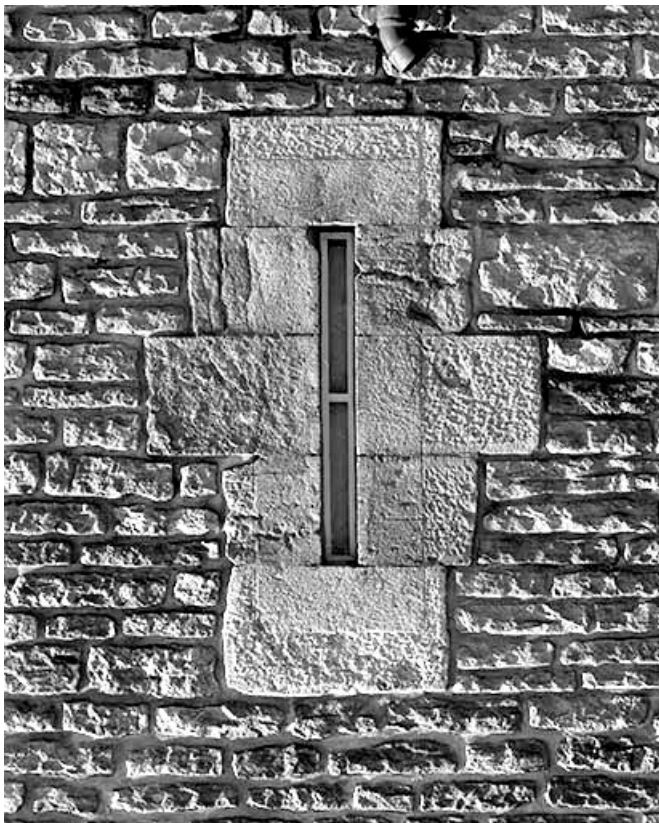
N° de l'illustration : 19973900566X

Baie fromagère verticale.

Typologie : baie fromagère verticale

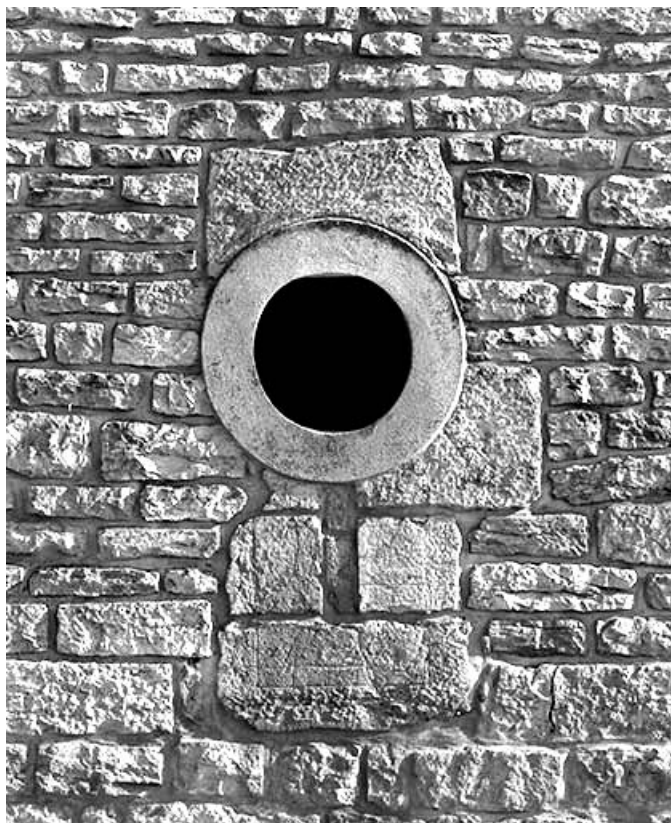
N° de l'illustration : 19973900567X

Oculus. Cette ouverture a succédé à une baie fromagère verticale.
39, Clucy rue du Fort Belin

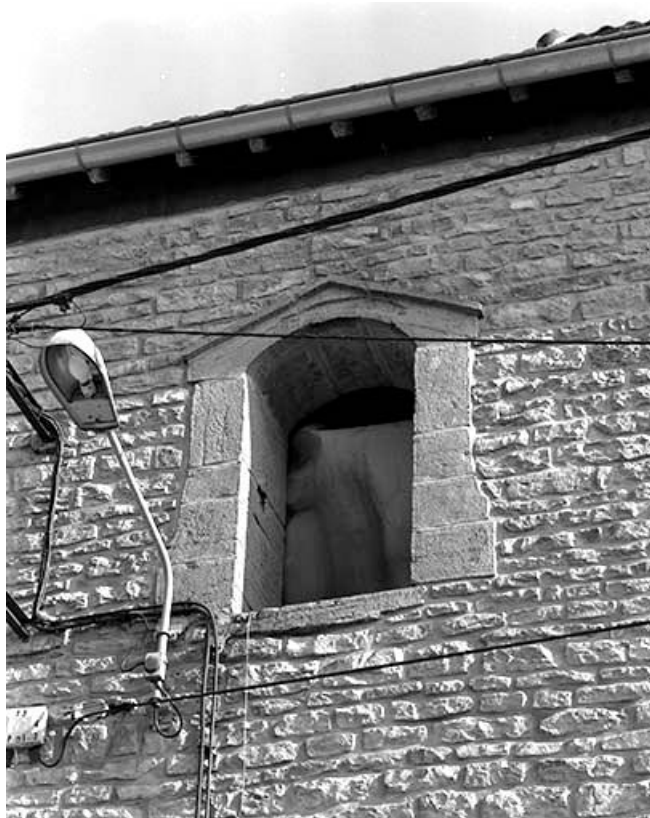
N° de l'illustration : 19973900564X

Baie cintrée sur comble.
39, Clucy rue du Fort Belin
