FERME

Bourgogne-Franche-Comté, Jura
Cuttura

Dossier IA39000213 réalisé en
1996

Auteur(s) : Muriel Vercez

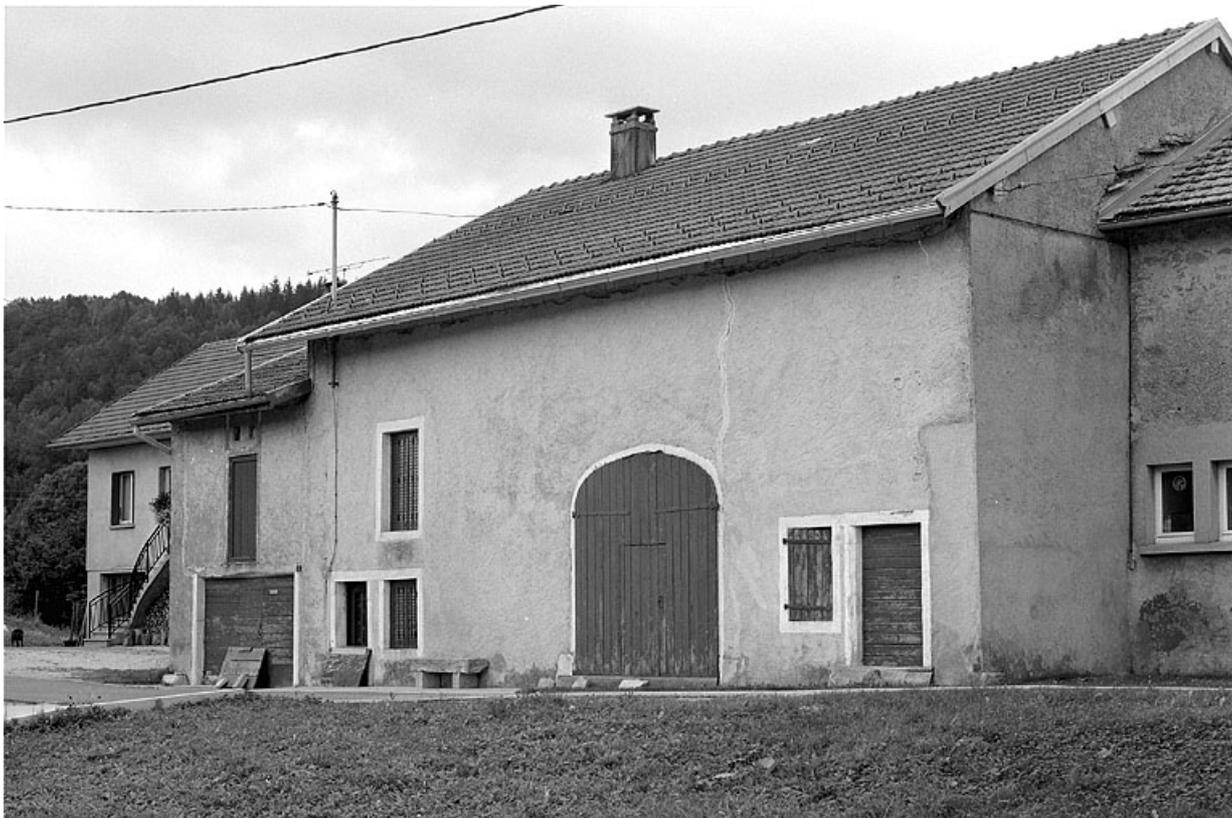
N° de l'illustration : 19963901446X

Façade sur rue avec les entrées du logis, de la grange et de l'étable.
39, Cuttura C.D. 233 E3

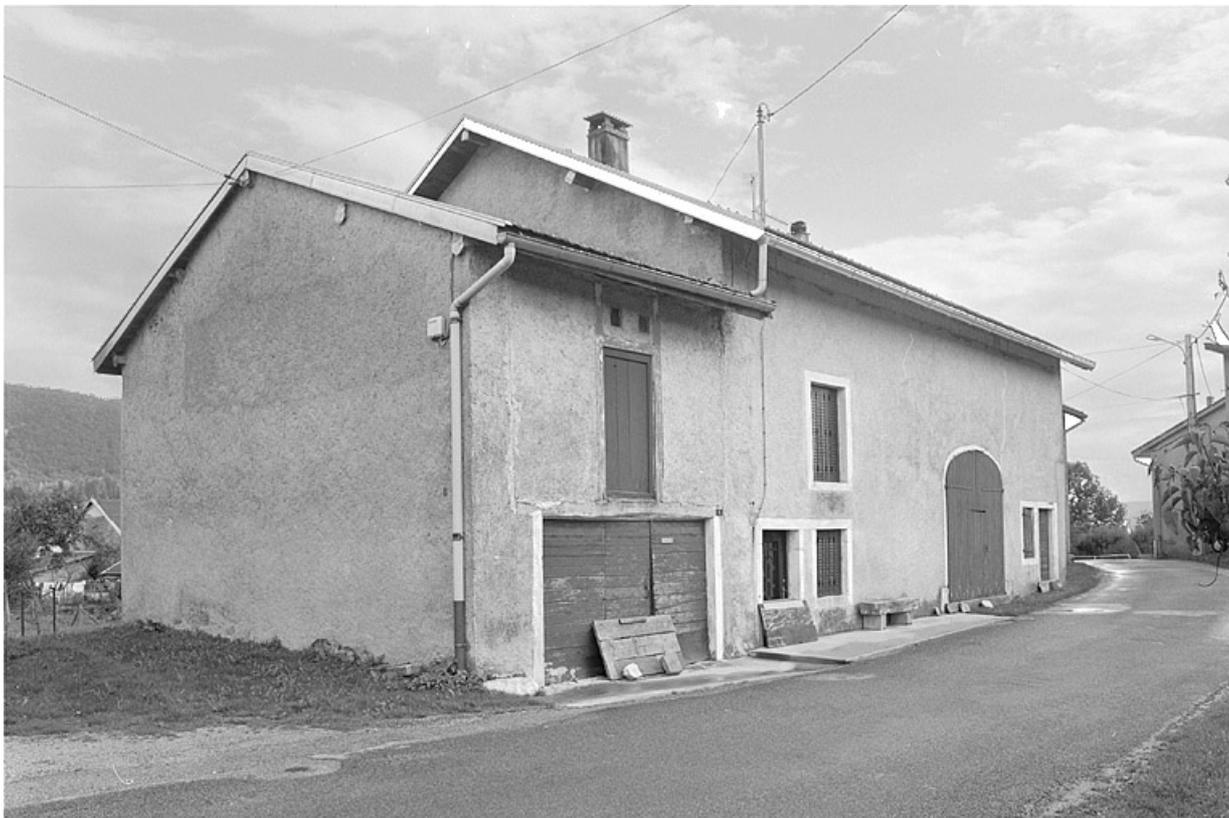
N° de l'illustration : 19963901447X

Atelier sur le pignon nord, soue à cochons en appentis. Balcon en bois sur la façade postérieure, protégé sur les côtés par un essentage de planches.

Façade sur rue avec, au premier plan, l'atelier.
39, Cuttura C.D. 233 E3

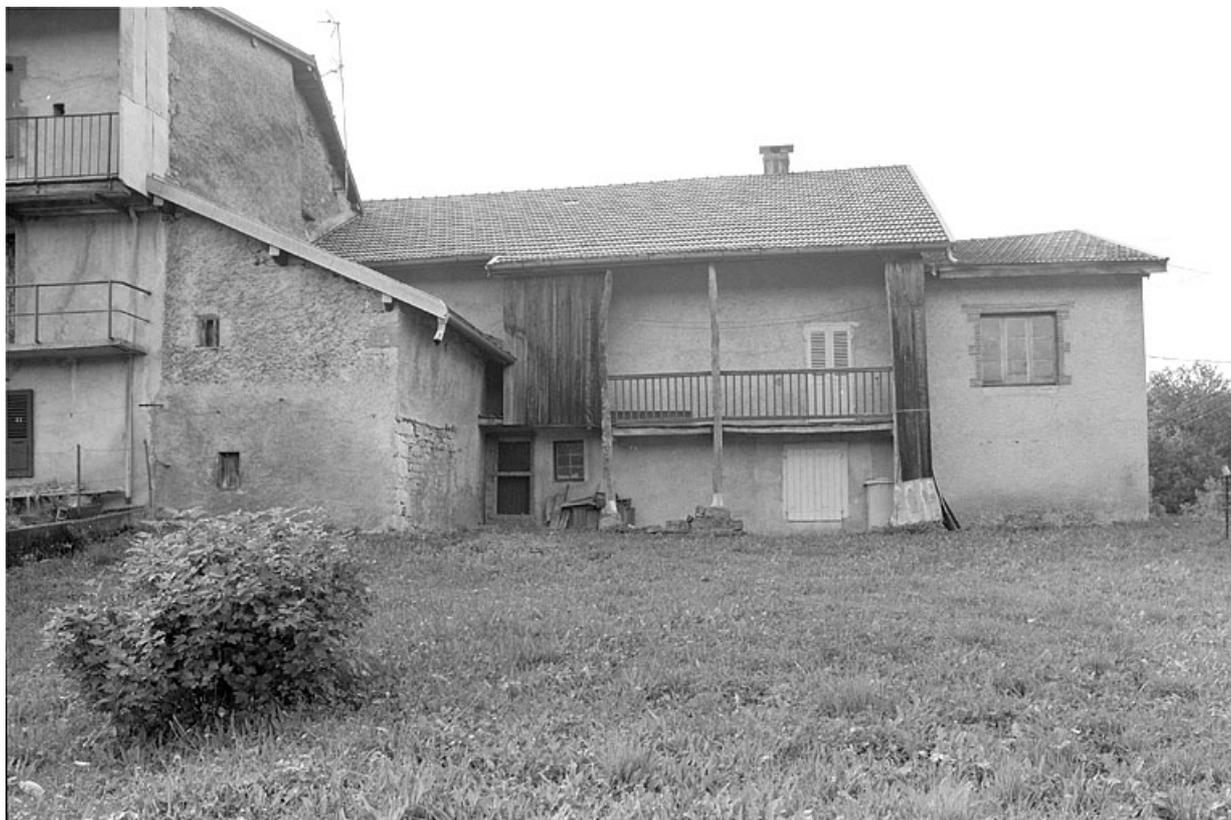
N° de l'illustration : 19963901456X

Façade postérieure, avec la porcherie en appentis et à droite l'atelier.
39, Cuttura C.D. 233 E3
