## FERME

Bourgogne-Franche-Comté, Jura  
Cuttura

Dossier IA39000213 réalisé en  
1996

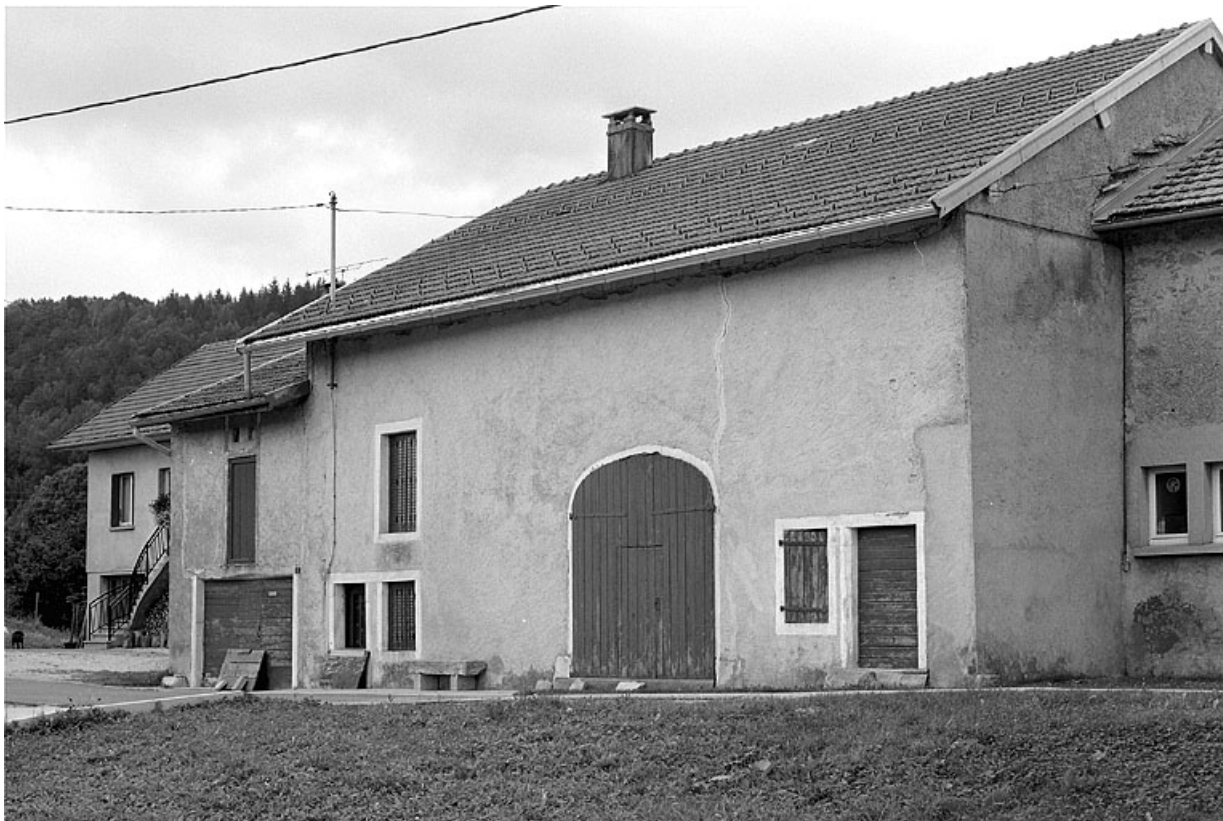
N° de l'illustration : 19963901446X

**Façade sur rue avec les entrées du logis, de la grange et de l'étable.**  
39, Cuttura C.D. 233 E3

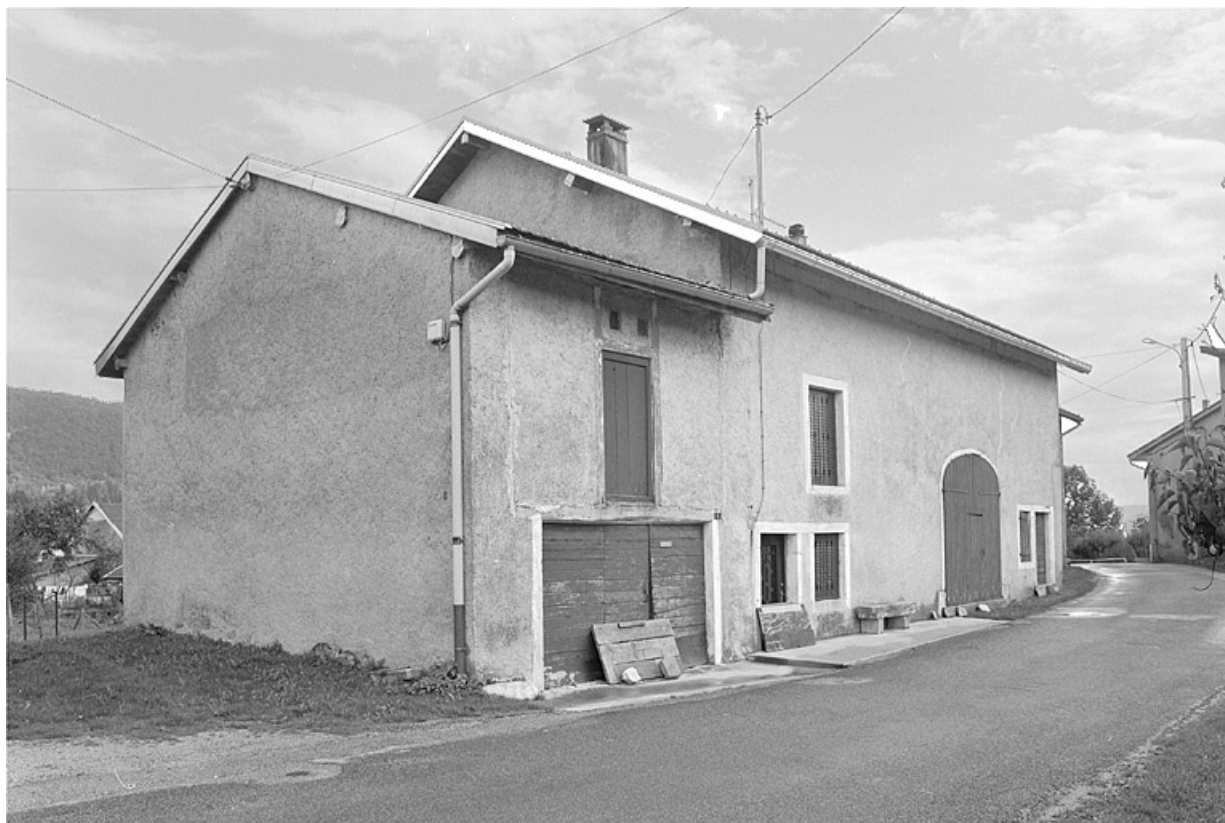
N° de l'illustration : 19963901447X

**Façade sur rue avec, au premier plan, l'atelier.**

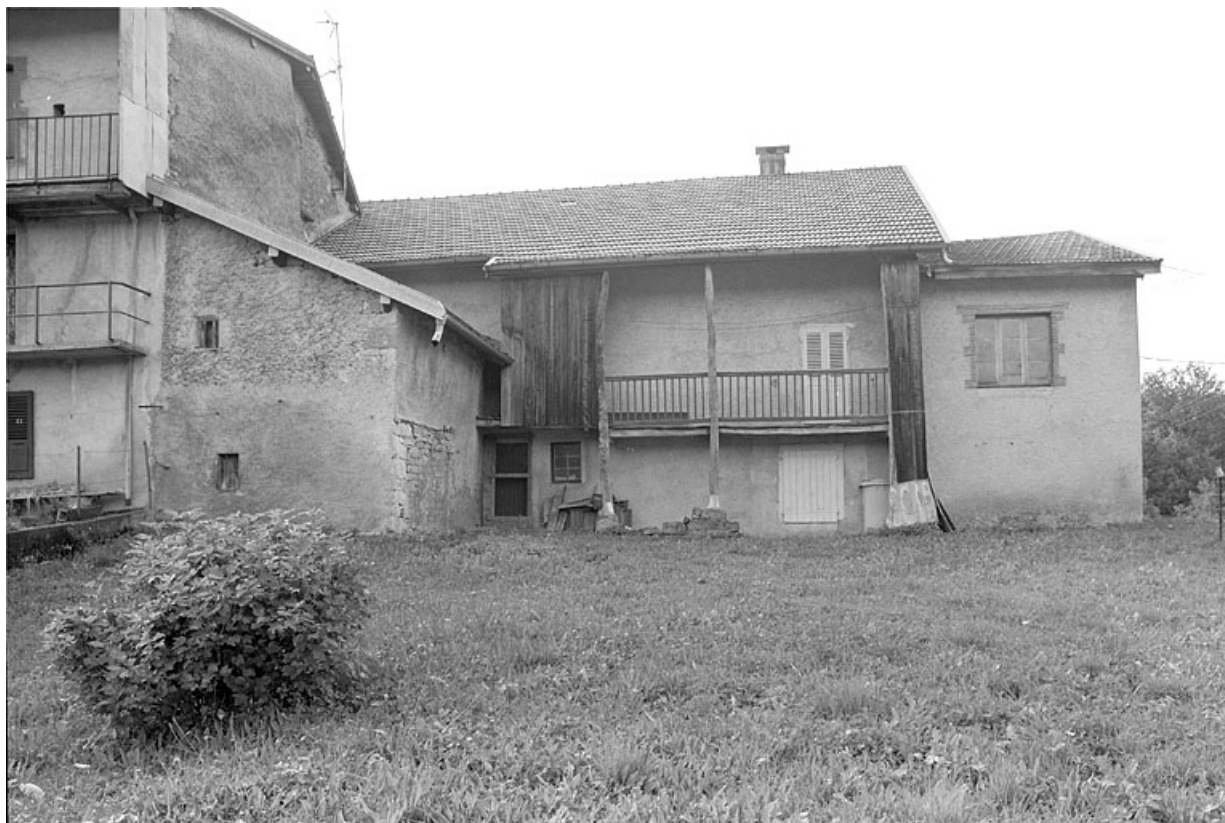
N° de l'illustration : 19963901456X

**Façade postérieure, avec la porcherie en appentis et à droite l'atelier.**  
39, Cuttura C.D. 233 E3

Atelier sur le pignon nord, soue à cochons en appentis. Balcon en bois sur la façade postérieure, protégé sur les côtés par un essentage de planches.
