USINE DE PRODUITS CHIMIQUES, TANNERIE BRASIER

Bourgogne-Franche-Comté, Jura
Morez
18 à 26 rue Wladimir Gagneur

Dossier IA39000527 réalisé en 1991 revu en
2010

Auteur(s) : Laurent Poupard

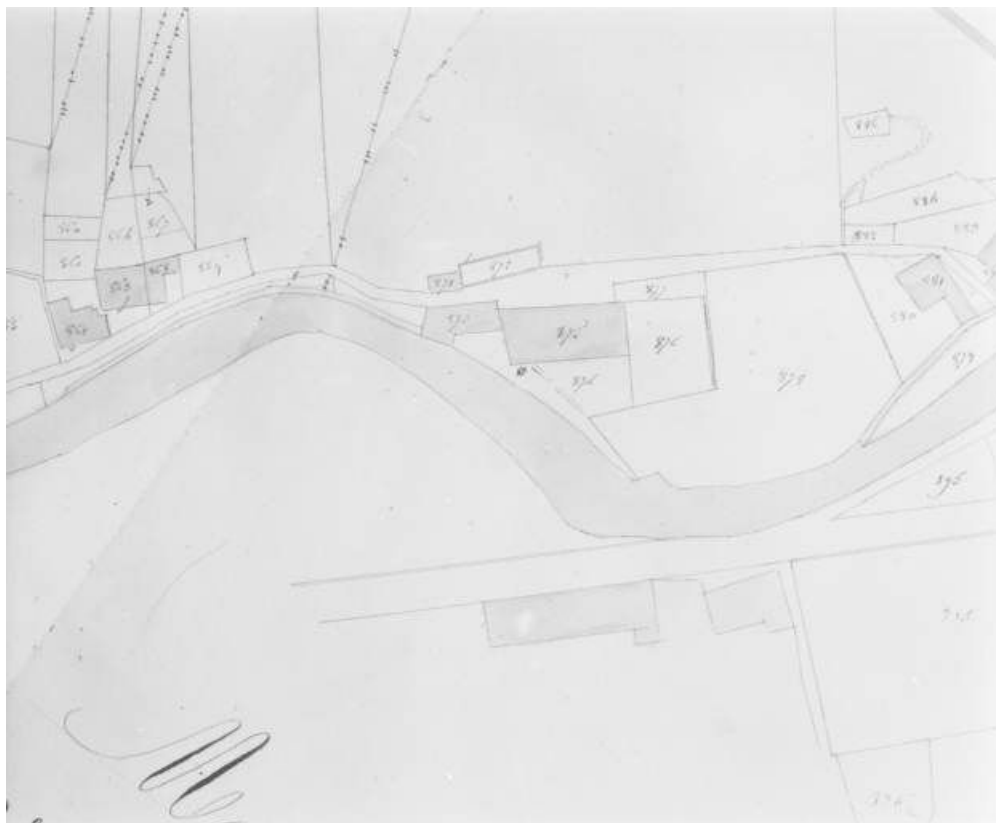
N° de l'illustration : 19993900529X

Morez. Section unique 6e feuille [plan de situation extrait du plan cadastral].

Dessin, 1822. Echelle 1:1250, par Tabey (géomètre). Lieu de conservation : Ministère des Finances, Direction des Services fiscaux du Jura, Service du Cadastre, Lons-le-Saunier

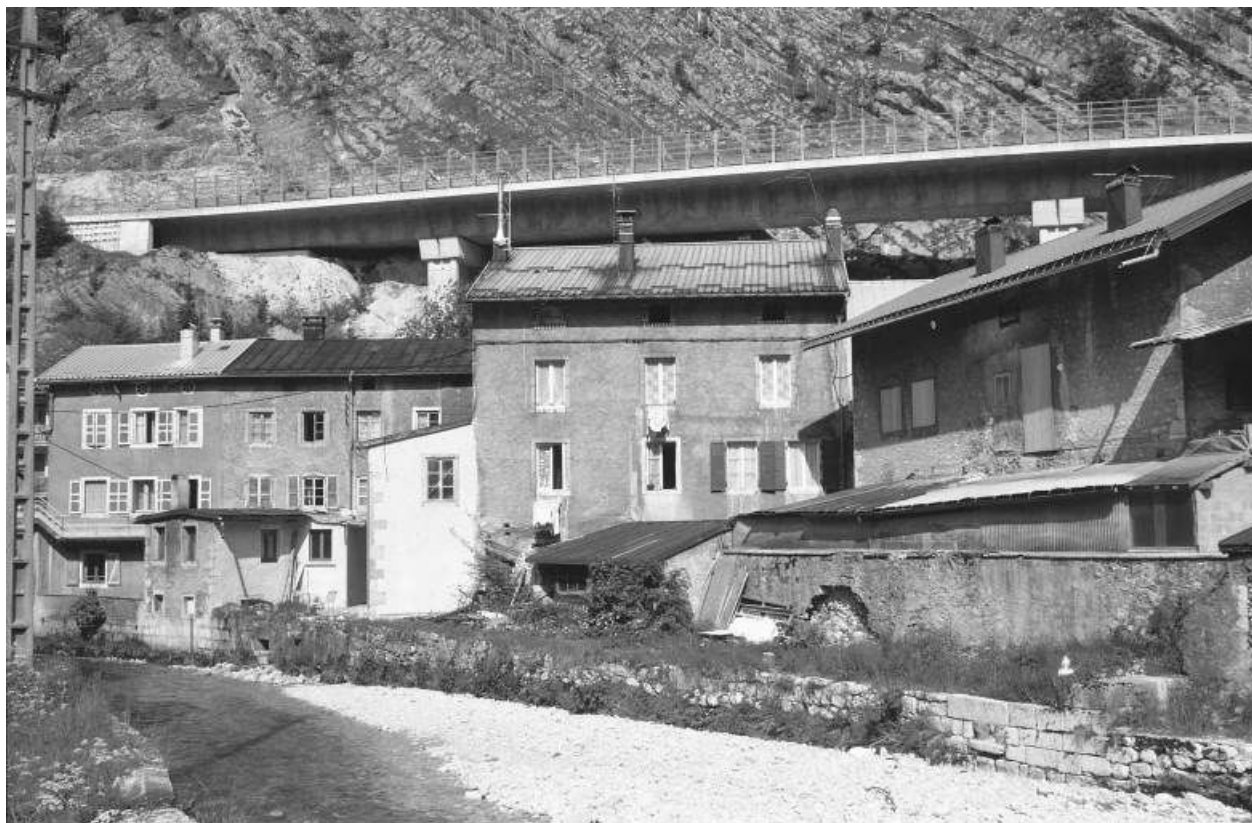
N° de l'illustration : 19913901394Z

Vue d'ensemble depuis l'ouest (façades sur la Bienne).

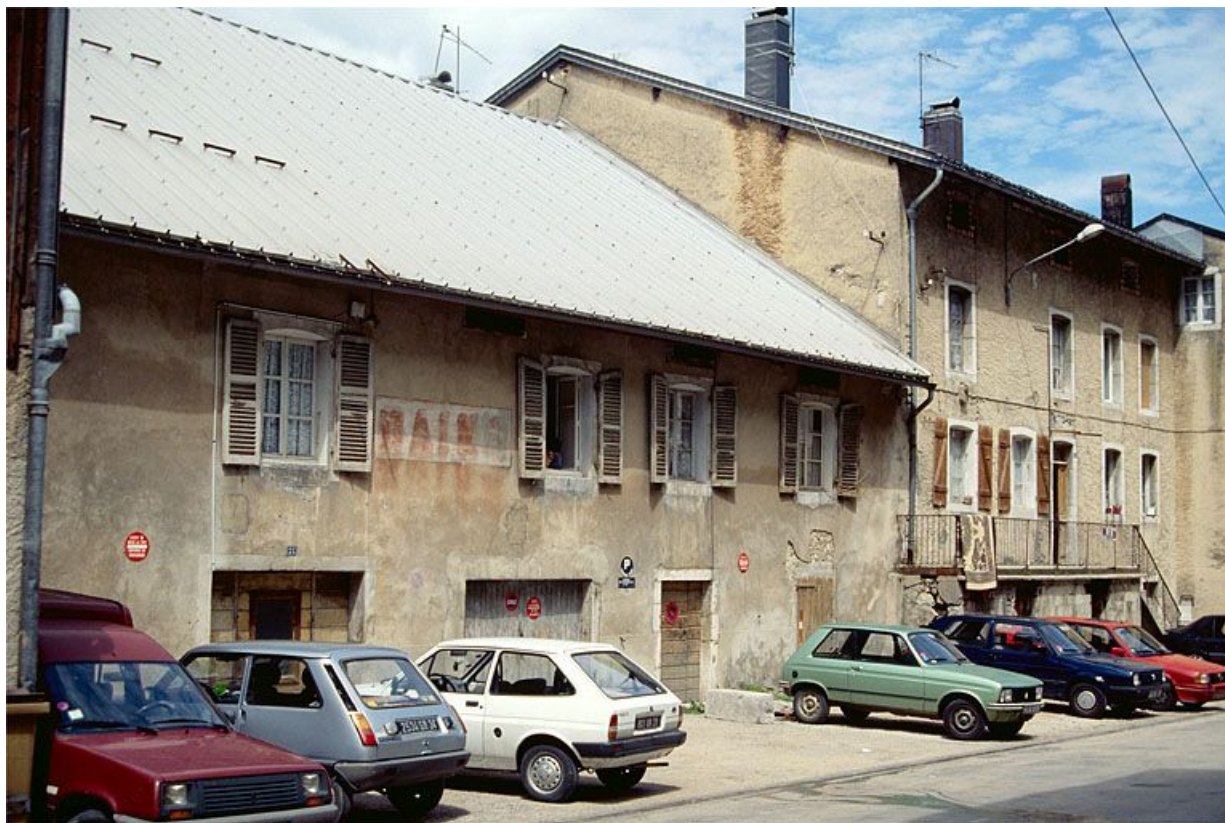
N° de l'illustration : 19913901396ZA

Façade antérieure de l'ancienne tannerie, de trois quarts gauche.

Murs en moellons calcaires enduits et toits métalliques à longs pans. Bâtiment central (numéros 22 à 24 bis) : rez-de-chaussée à demi enterré et voûté d'arêtes, deux étages carrés et comble à surcroît au nord (le premier étage est desservi par un escalier extérieur droit), un étage carré et comble au sud (avec escalier dans-oeuvre droit en bois), fenêtres à linteau délardé en arc segmentaire à l'étage, pignon couvert au nord et demi-croupe au sud. Ancien moulin à tan (18 et 20) : les deux corps présentent les mêmes niveaux et le même type de desserte extérieure qu'au numéro 22. Bâtiment au numéro 26 : étage carré à pan de bois et essentage de planches sur un rez-de-chaussée en moellons, fenêtres rectangulaires et en arc segmentaire (à encadrement en briques). Dans la cour : logement à sous-sol, étage carré et comble, atelier de fabrication à étage carré et couverture de tuiles mécaniques. Surface du site : 2704 m².

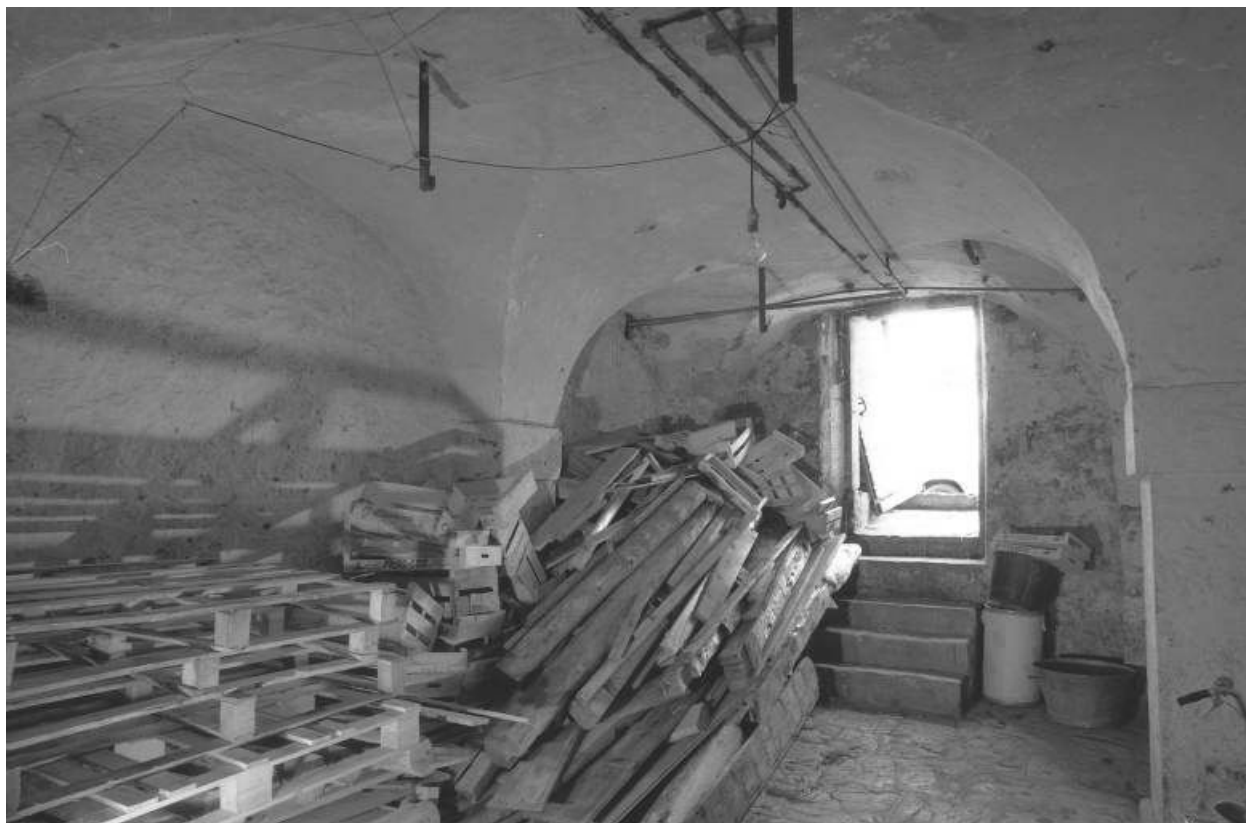
N° de l'illustration : 19913901398Z

Pièce voûtée, en sous-sol.

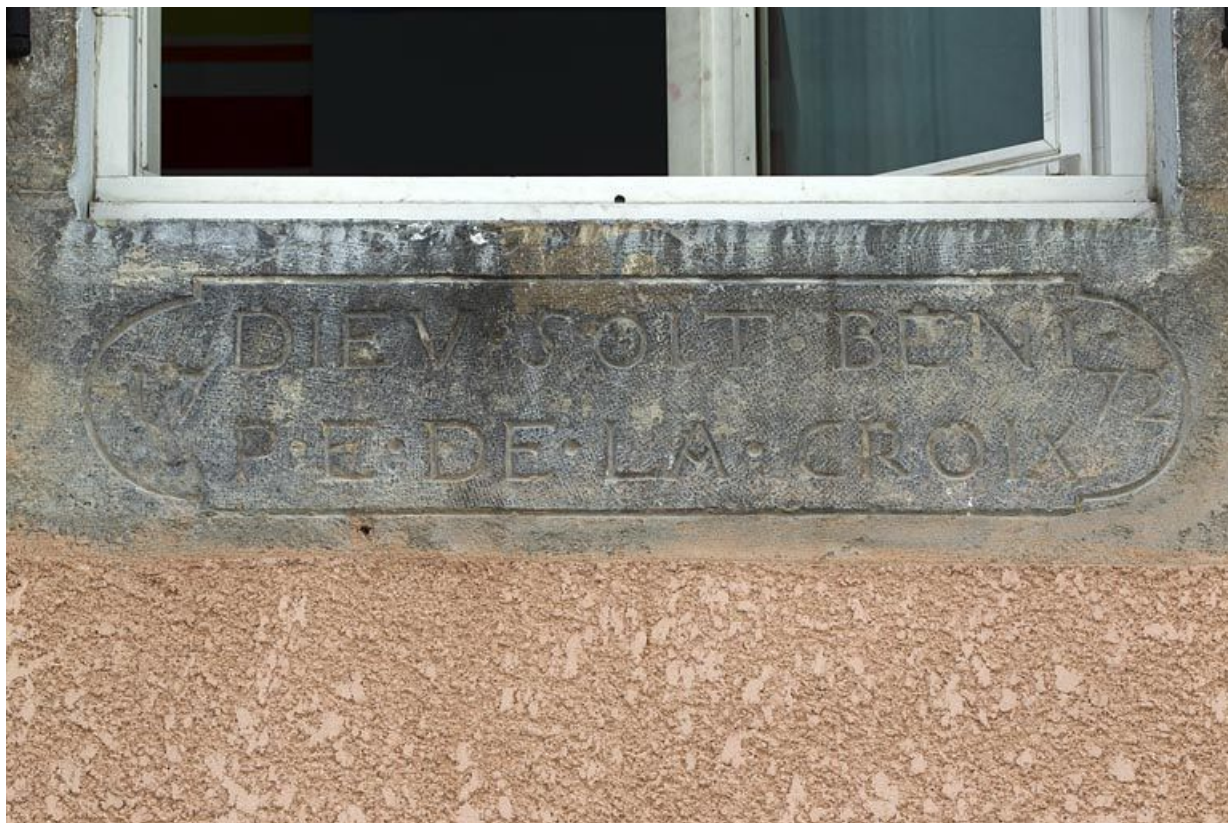
N° de l'illustration : 20103900511NUC2A

Linteau remployé comme appui de fenêtre.

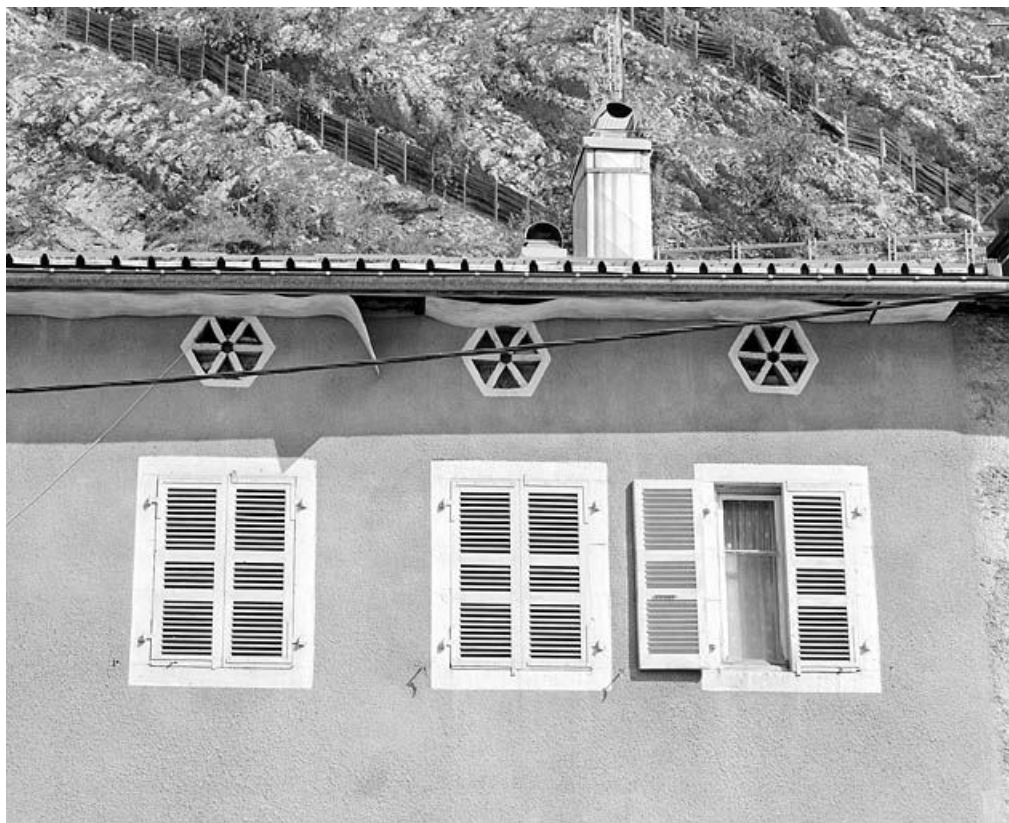
N° de l'illustration : 20033900381X

Maison au n° 18 rue Wladimir Gagneur : fenêtres du dernier étage et baies aérant le comble (façade postérieure). Maison faisant partie de l'usine de produits chimiques puis tannerie Brasier.

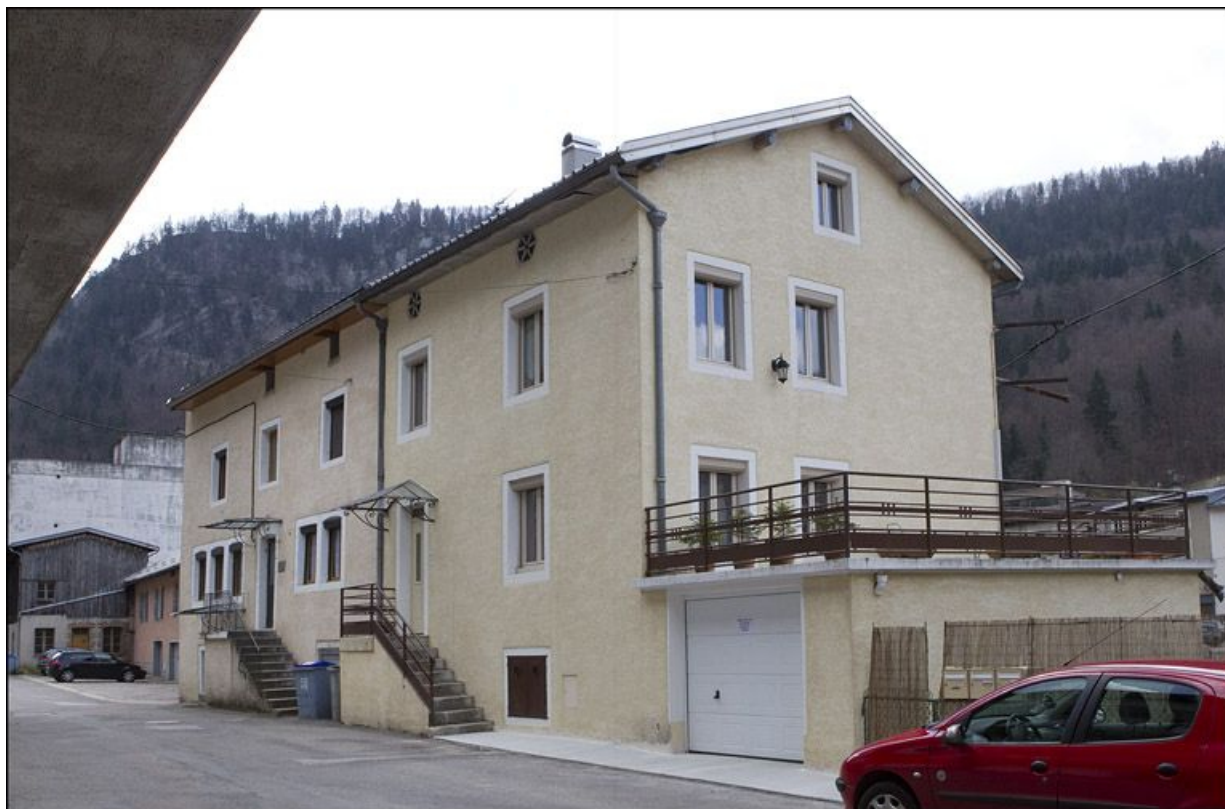
N° de l'illustration : 20103900171NUC2A

Façade antérieure de l'ancien moulin à tan, de trois quarts droite.

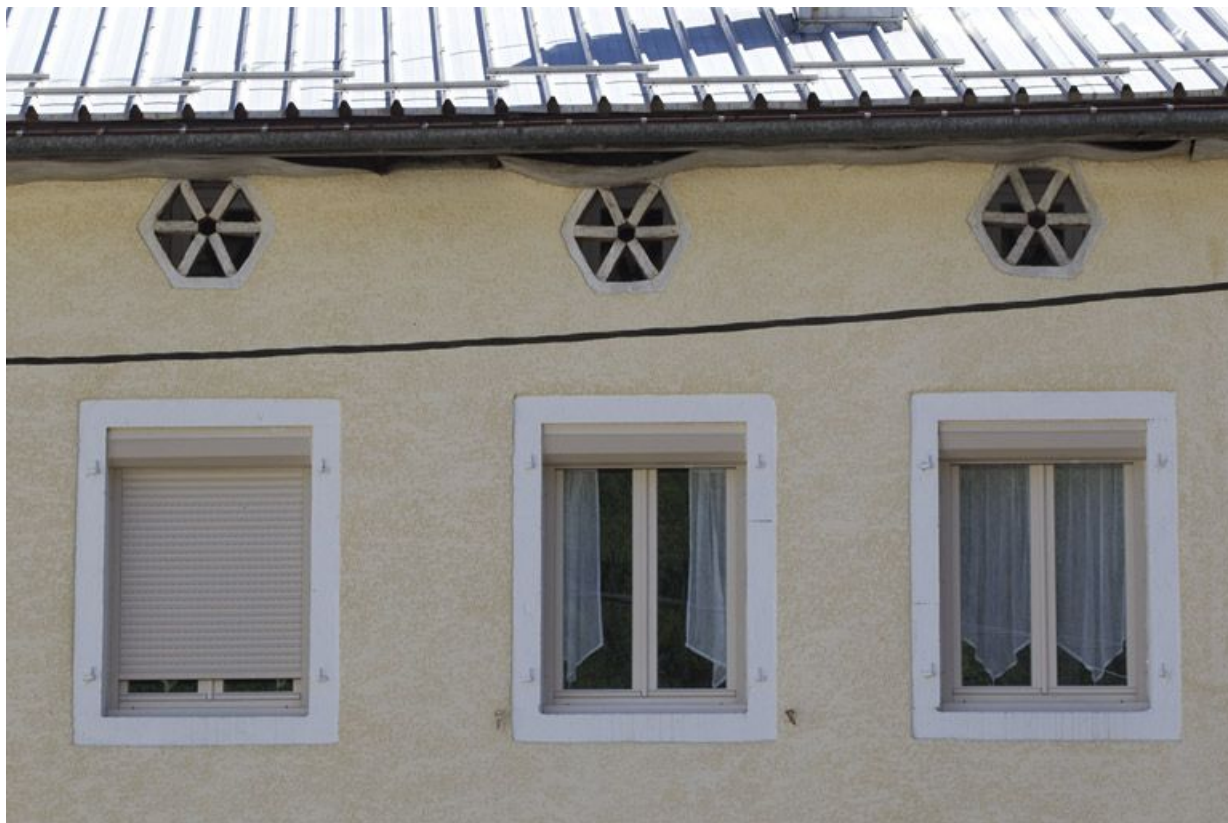
N° de l'illustration : 20103900658NUC2A

Baies aérant le comble de l'ancien moulin à tan.
