USINE DE PRODUITS CHIMIQUES, TANNERIE BRASIER

Bourgogne-Franche-Comté, Jura
Morez
18 à 26 rue Vladimir Gagneur

Dossier IA39000527 réalisé en 1991 revu en 2010
Auteur(s) : Laurent Poupard

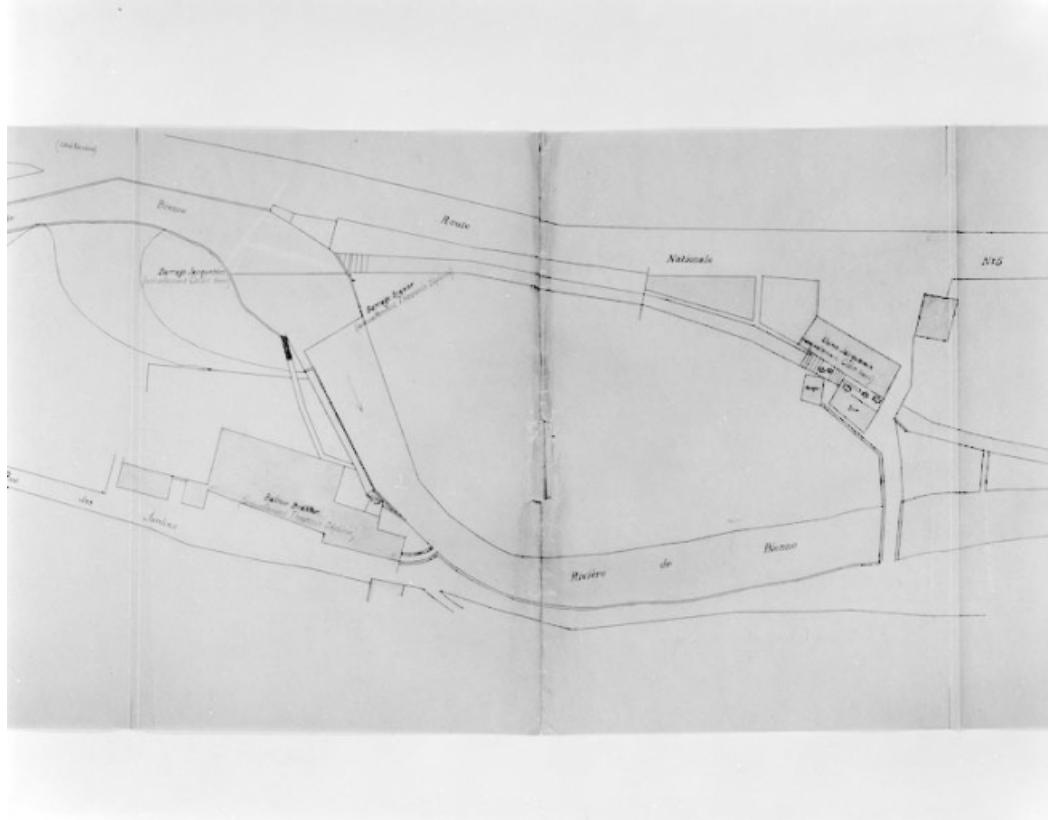
Suppression de l'usine Thévenin Zéphirin de Morez [...] Plan des lieux [détail].

Dessin, 1920. Echelle 1:500, par Bonnefoy (conducteur de travaux). Lieu de conservation : Archives départementales du Jura, Montmorot

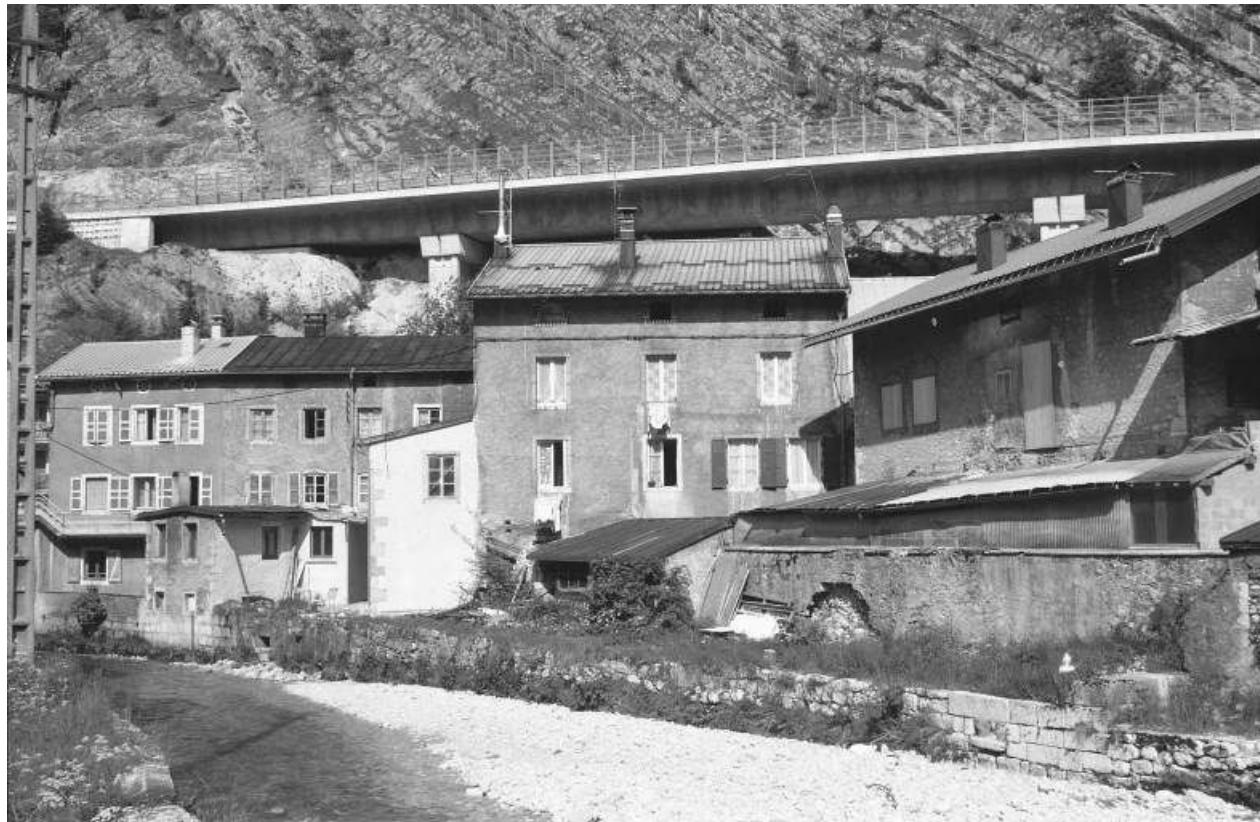
Vue d'ensemble depuis l'ouest (façades sur la Bienne).

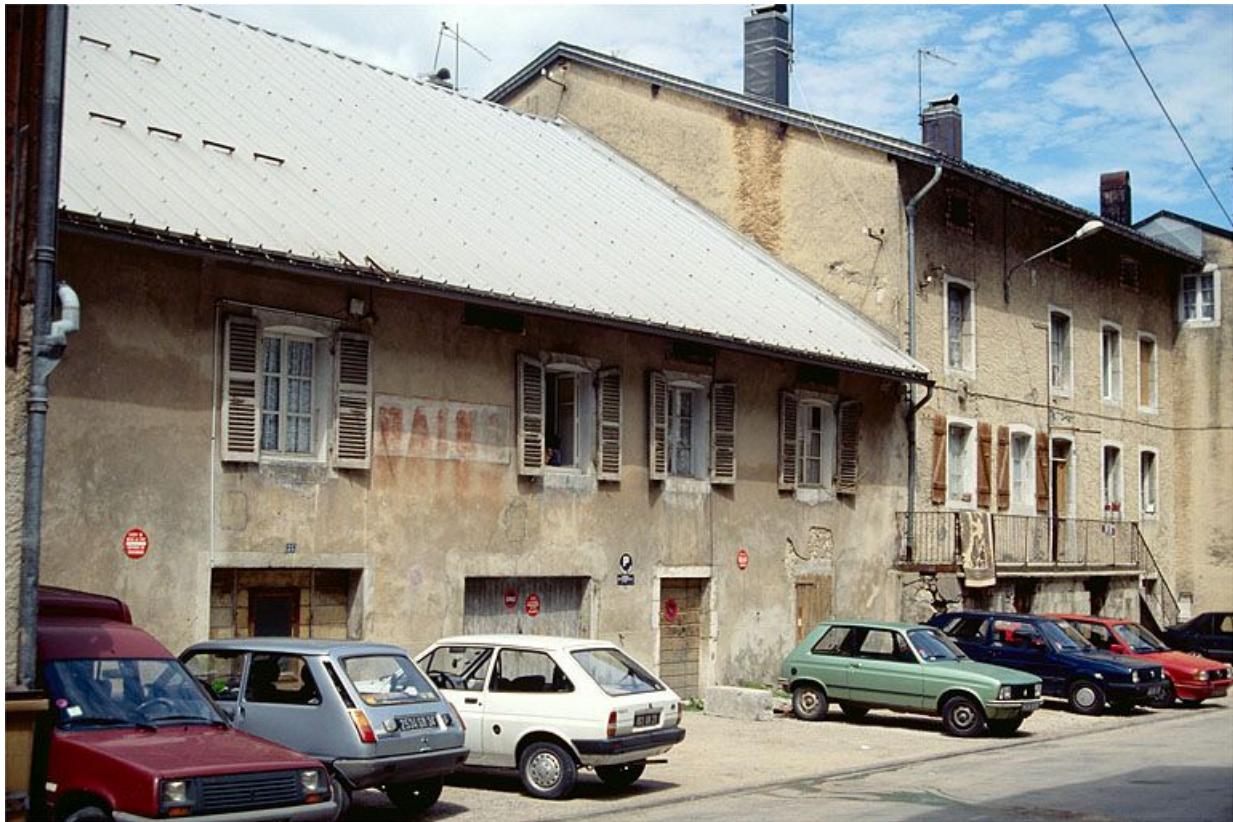
Façade antérieure de l'ancienne tannerie, de trois quarts gauche.

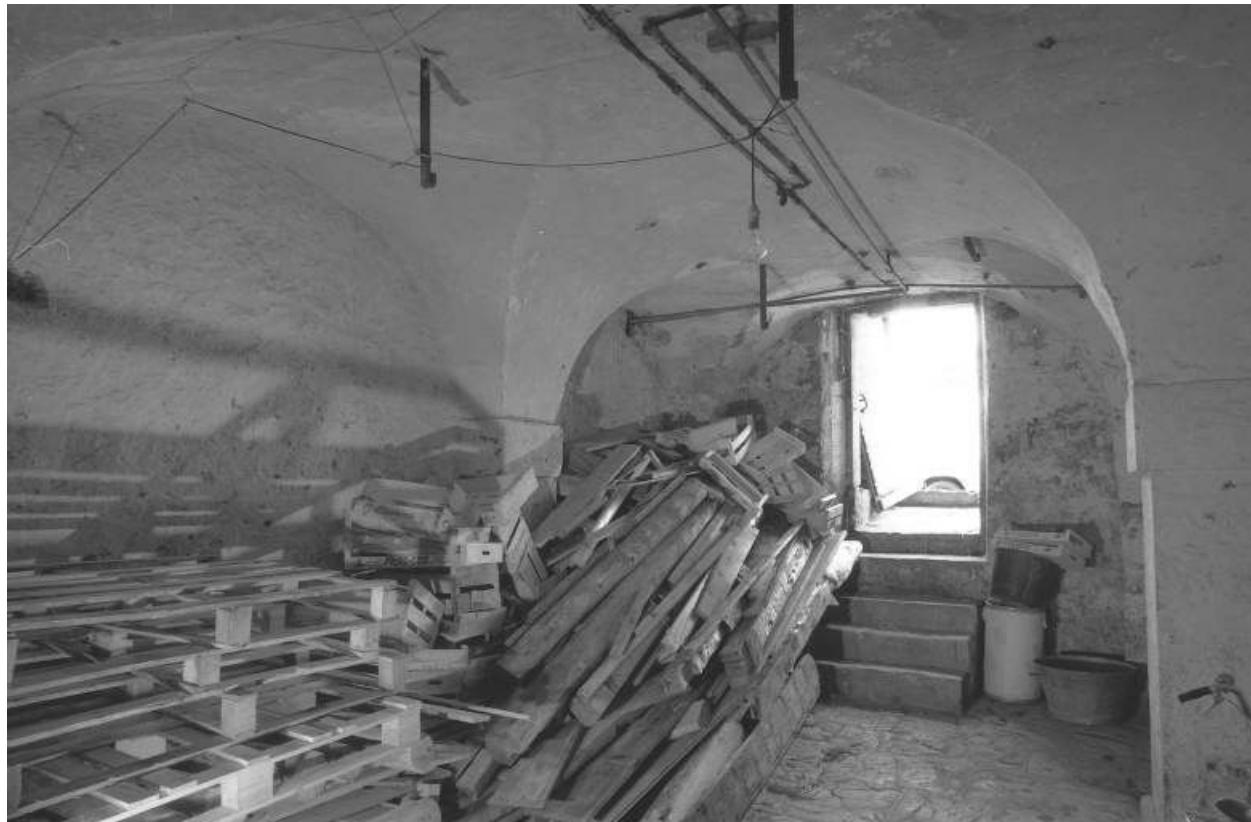
Pièce voûtée, en sous-sol.

Murs en moellons calcaires enduits et toits métalliques à longs pans. Bâtiment central (numéros 22 à 24 bis) : rez-de-chaussée à demi enterré et voûté d'arêtes, deux étages carrés et comble à surcroît au nord (le premier étage est desservi par un escalier extérieur droit), un étage carré et comble au sud (avec escalier dans-œuvre droit en bois), fenêtres à linteau délardé en arc segmentaire à l'étage, pignon couvert au nord et demi-croupe au sud. Ancien moulin à tan (18 et 20) : les deux corps présentent les mêmes niveaux et le même type de desserte extérieure qu'au numéro 22. Bâtiment au numéro 26 : étage carré à pan de bois et essentage de planches sur un rez-de-chaussée en moellons, fenêtres rectangulaires et en arc segmentaire (à encadrement en briques). Dans la cour : logement à sous-sol, étage carré et comble, atelier de fabrication à étage carré et couverture de tuiles mécaniques. Surface du site : 2704 m².

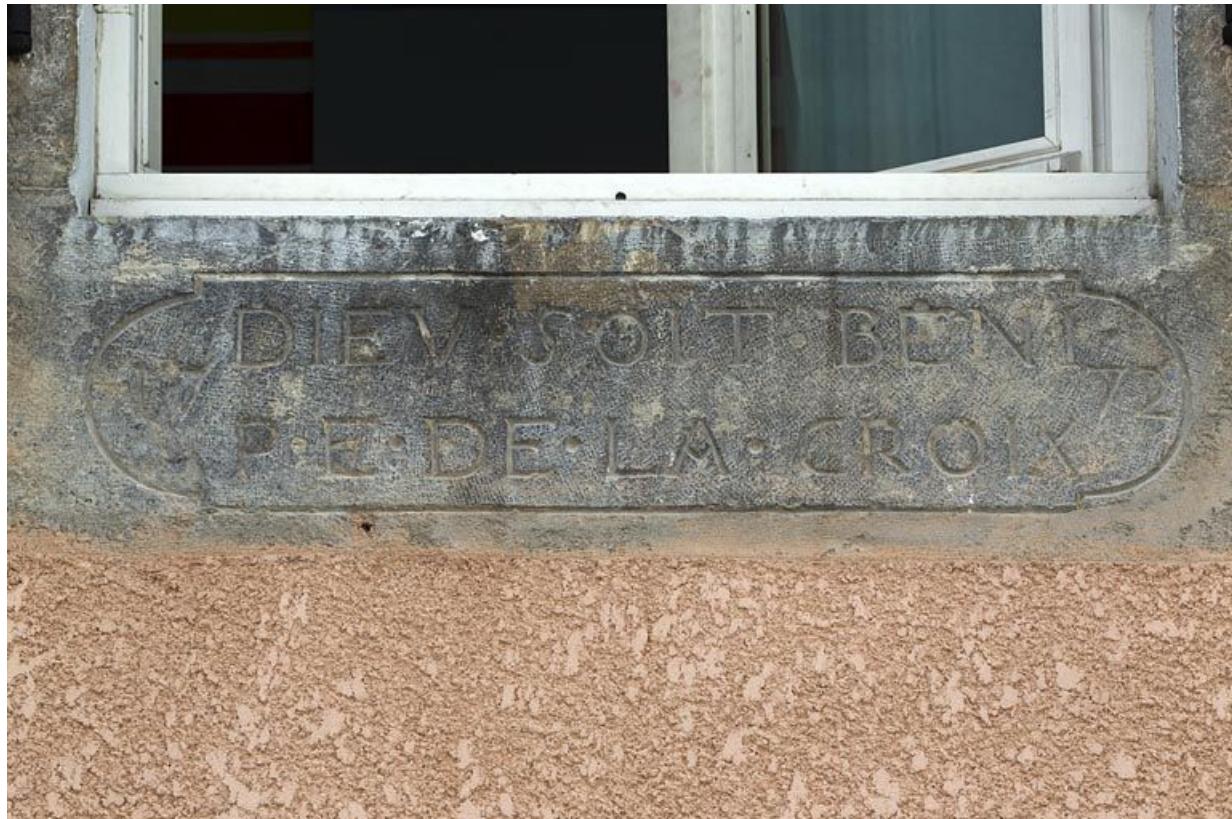
Lintea remployé comme appui de fenêtre.

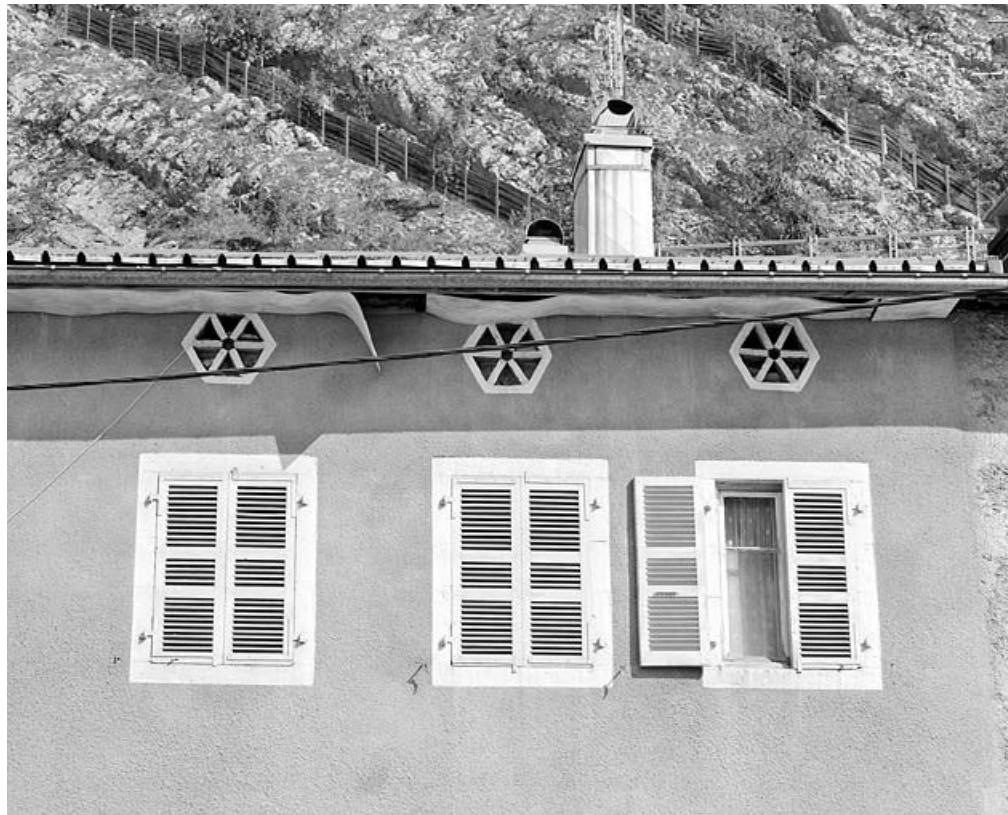
Maison au n° 18 rue Wladimir Gagneur : fenêtres du dernier étage et baies aérant le comble (façade postérieure). Maison faisant partie de l'usine de produits chimiques puis tannerie Brasier.

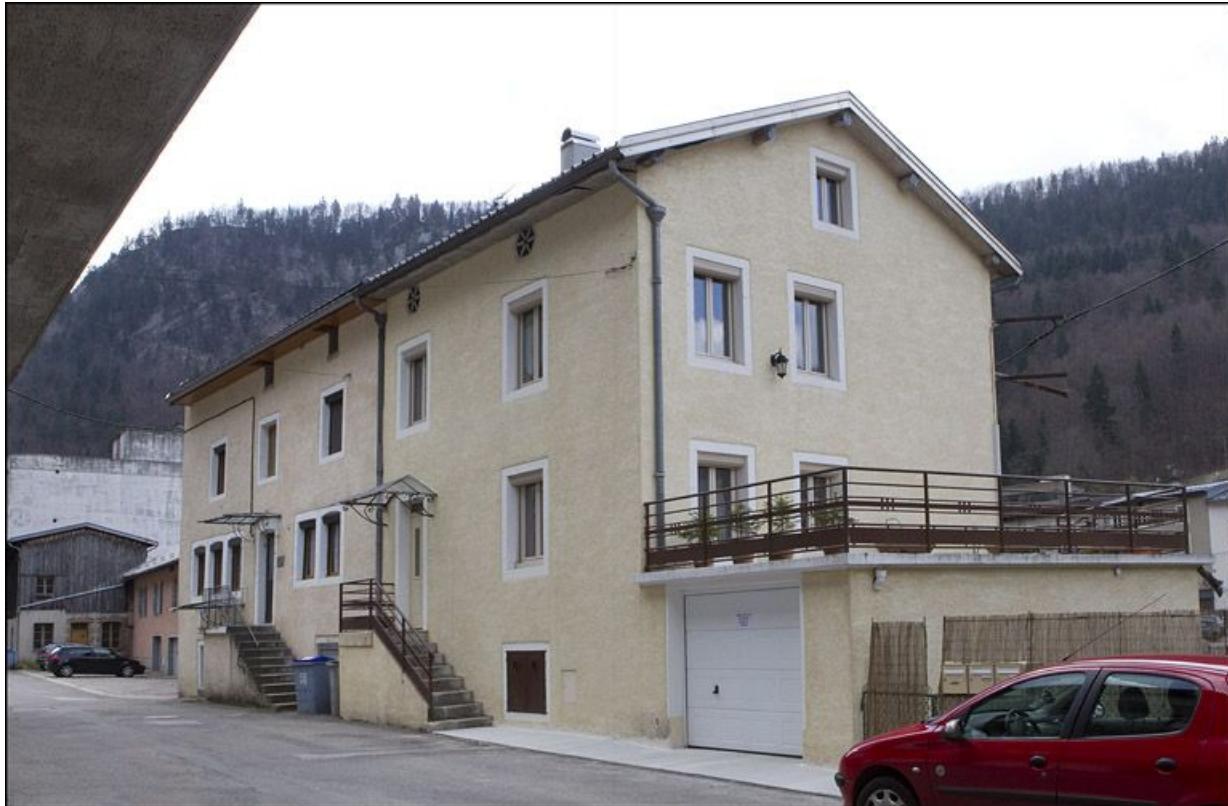
Façade antérieure de l'ancien moulin à tan, de trois quarts droite.

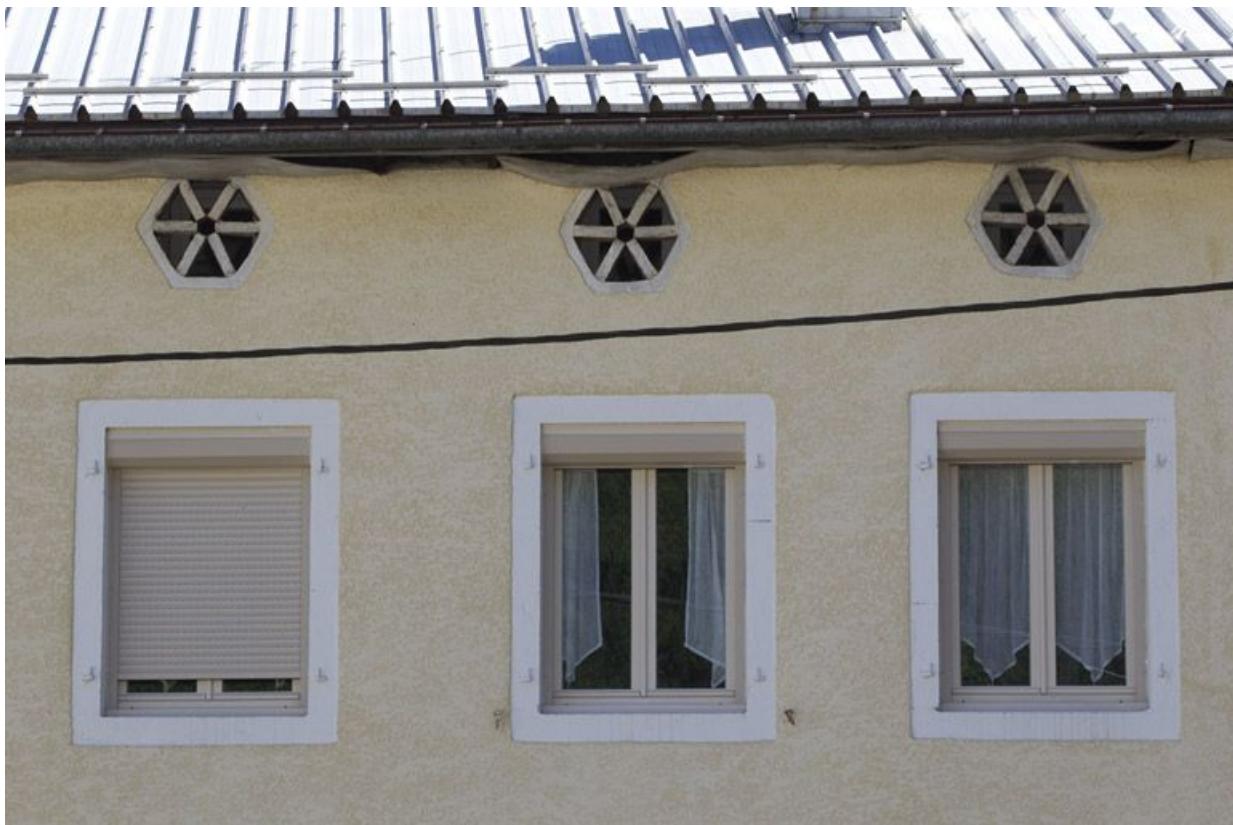
Baies aérant le comble de l'ancien moulin à tan.
