## ATELIER DE LUNETTERIE DIT MOULIN LAMY

Bourgogne-Franche-Comté, Jura  
Les Rousses  
sous les Barres

Dossier IA39000572 réalisé en 1999 revu en  
2000

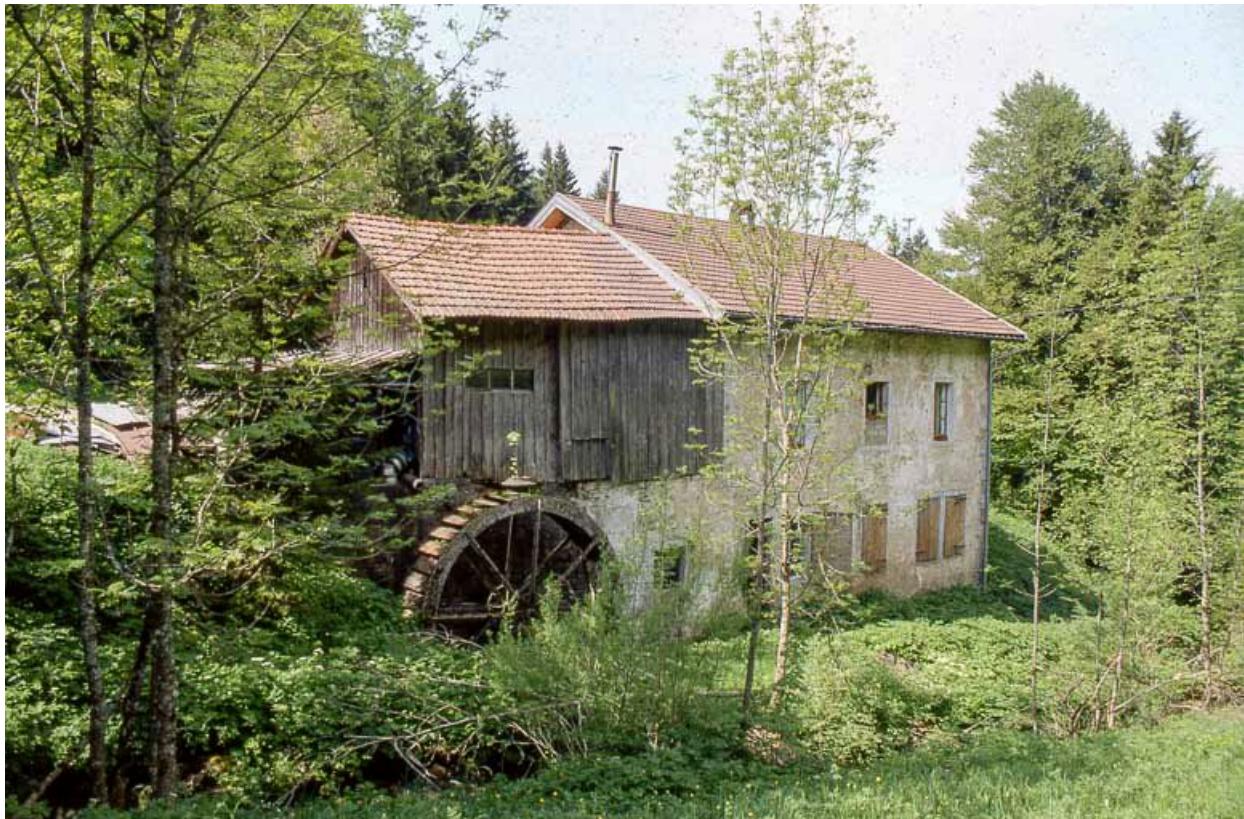
N° de l'illustration : 19993900173ZA

**Façade postérieure et roue.**

**Energie utilisée :** énergie hydraulique, produite sur place, roue hydraulique verticale

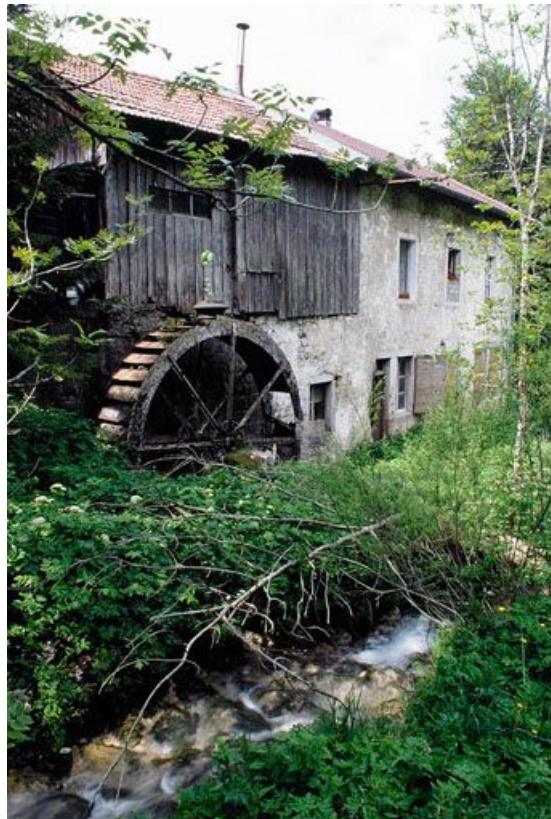
N° de l'illustration : 19993900171ZA

**Façade postérieure, roue et bief Bruyant.**

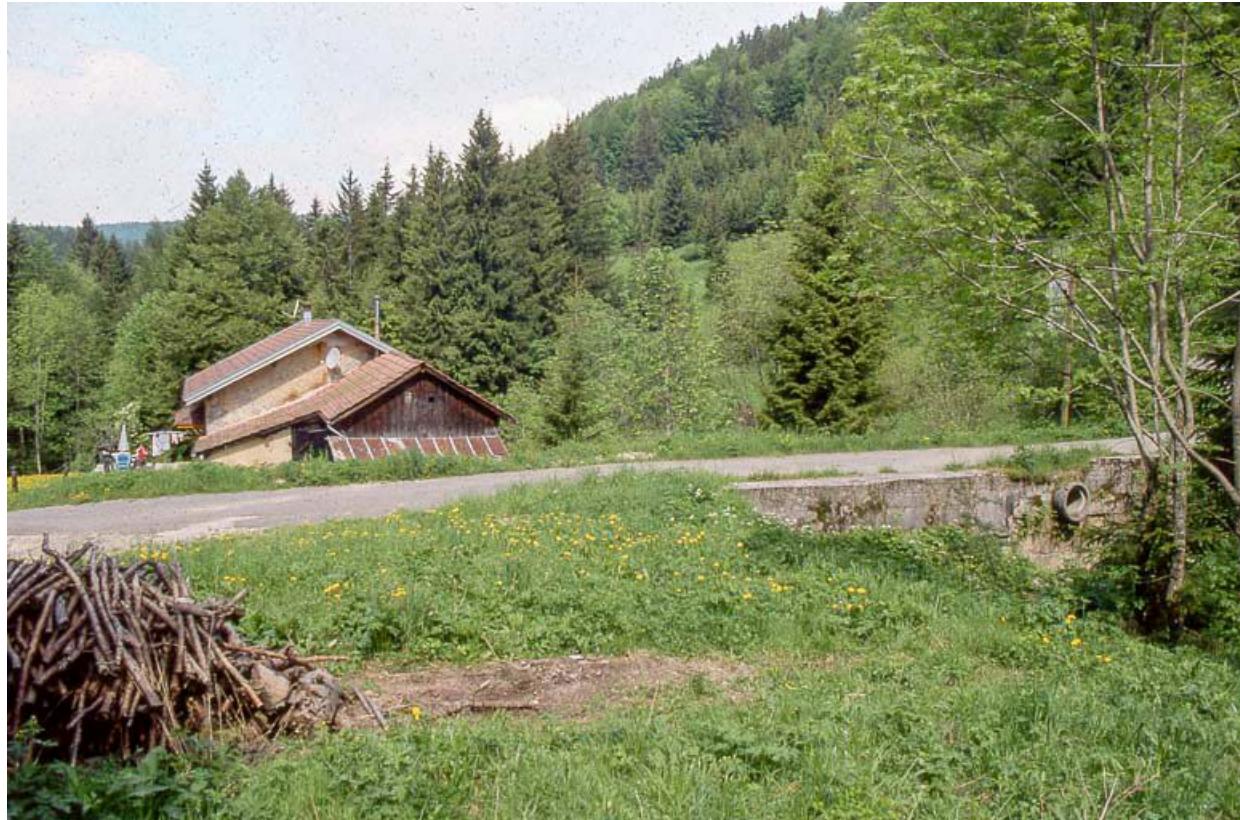
N° de l'illustration : 19993900177ZA

**Emplacement du bassin de retenue.**
