ATELIER DE LUNETTERIE DIT MOULIN LAMY

Bourgogne-Franche-Comté, Jura
Les Rousses
sous les Barres

Dossier IA39000572 réalisé en 1999 revu en
2000

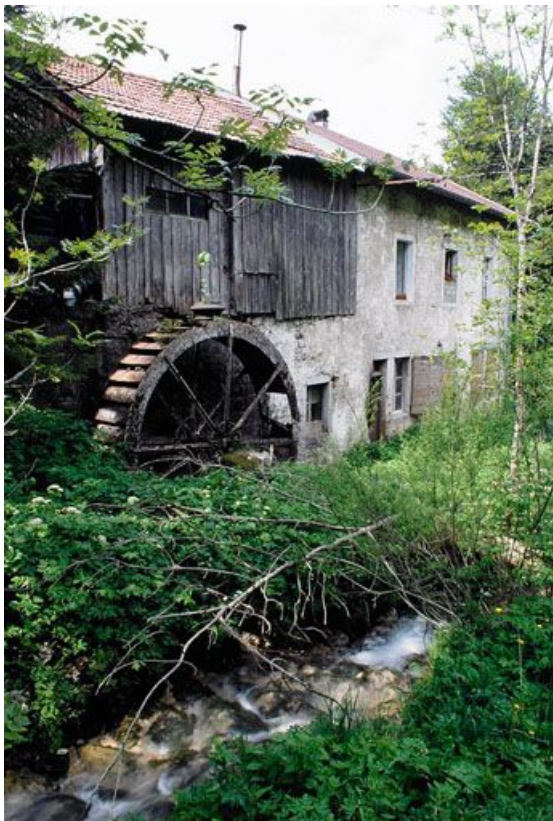
N° de l'illustration : 19993900171ZA

Façade postérieure, roue et bief Bruyant.

Énergie utilisée : énergie hydraulique, produite sur place, roue hydraulique verticale
