ATELIER DE LUNETTERIE DIT MOULIN LAMY

Bourgogne-Franche-Comté, Jura
Les Rousses
sous les Barres

Dossier IA39000572 réalisé en 1999 revu en
2000

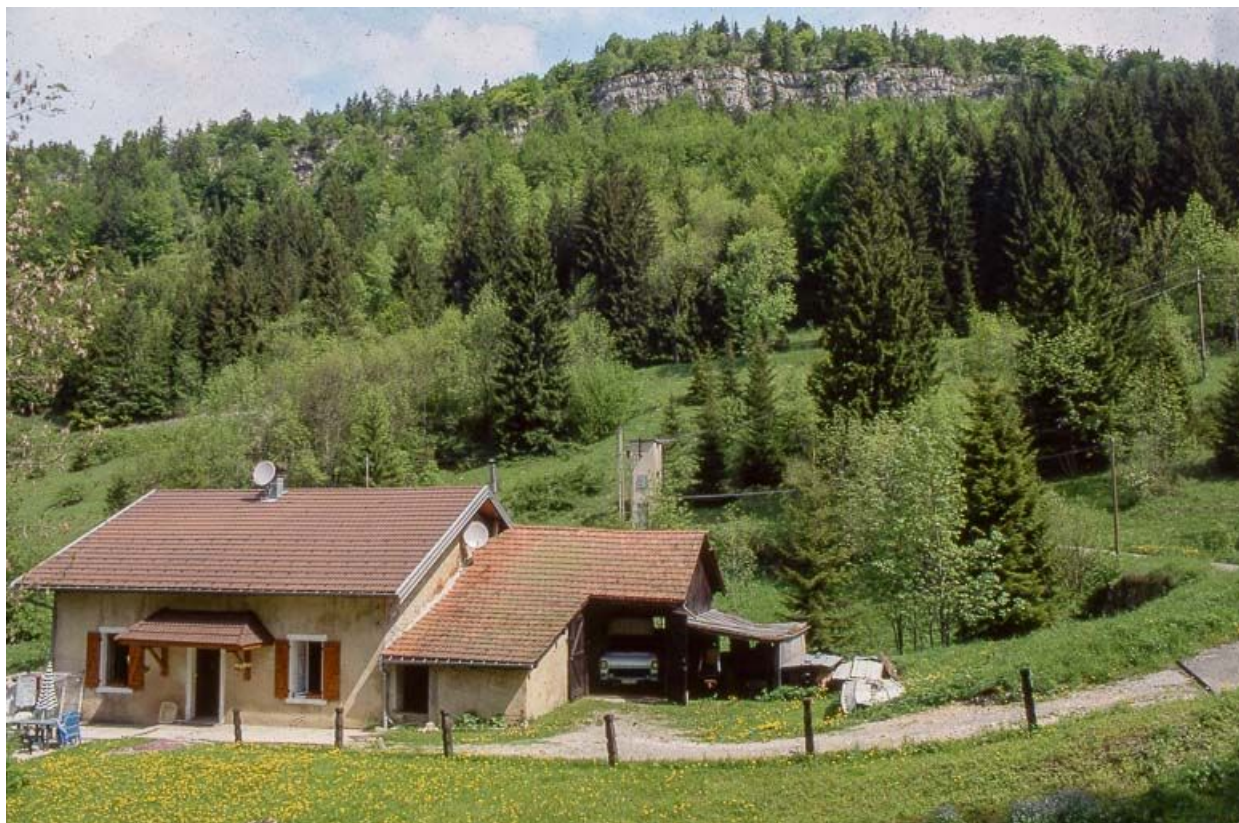
N° de l'illustration : 19993900163ZA

Vue éloignée du bâtiment dans le site, façade antérieure.

L'ensemble du bâtiment est constitué d'une partie entièrement en moellons calcaires, comportant un étage de soubassement et un étage en surcroît. Un essentage de tôle protège la face ouest de cette partie. Sur le côté est est accolé un corps de bâtiment comportant un étage de soubassement en moellons calcaires et un rez-de-chaussée surélevé, partiellement en pan de bois, recouvert d'un essentage de planches. L'appentis accolé sur la façade est de ce corps est couvert par un toit en métal. L'étage de soubassement le long de la rivière contient les parties de l'édifice liées à l'activité de lunetterie : atelier, poulies de renvoi, turbine... Une roue verticale est encore présente sur ce côté, il en existait une seconde, aujourd'hui disparue. Le bief de dérivation a été partiellement détruit.

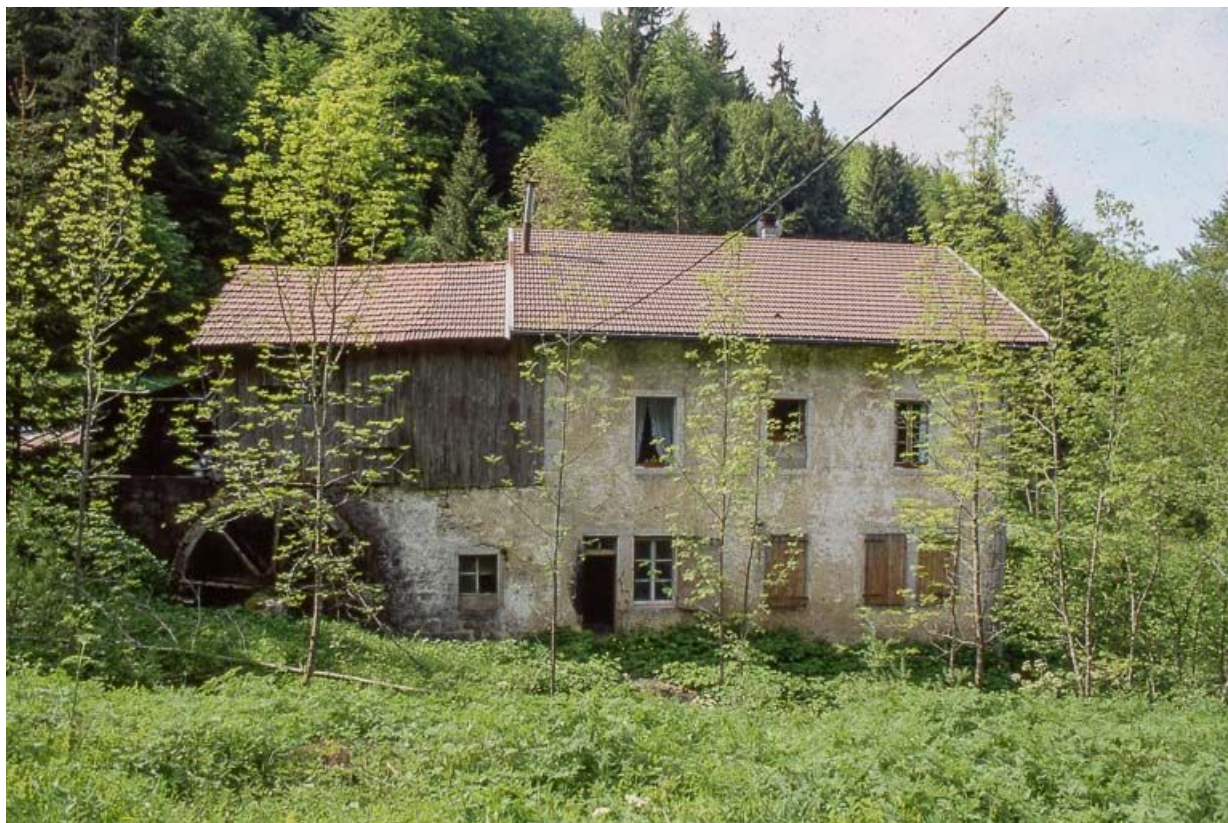
N° de l'illustration : 19993900169ZA

Façade postérieure.

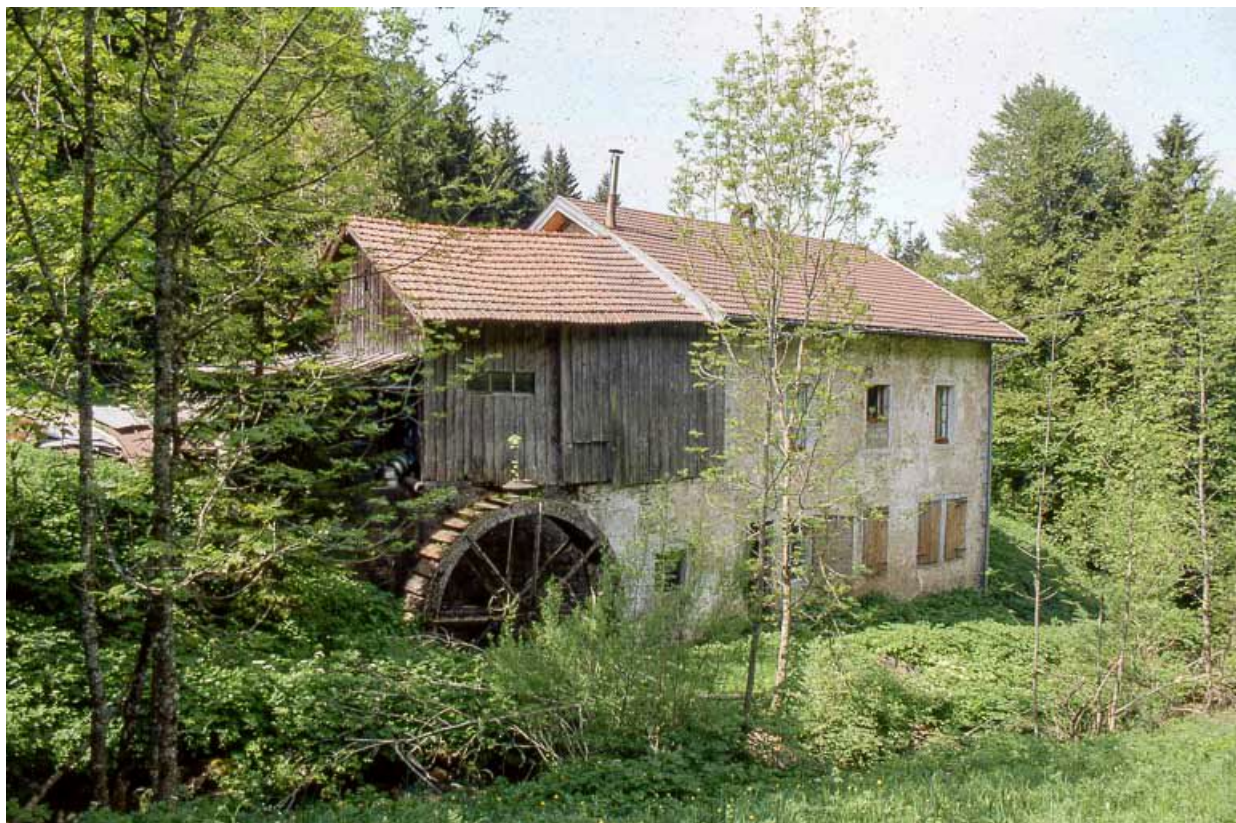
N° de l'illustration : 19993900173ZA

Façade postérieure et roue.

Énergie utilisée : énergie hydraulique, produite sur place, roue hydraulique verticale

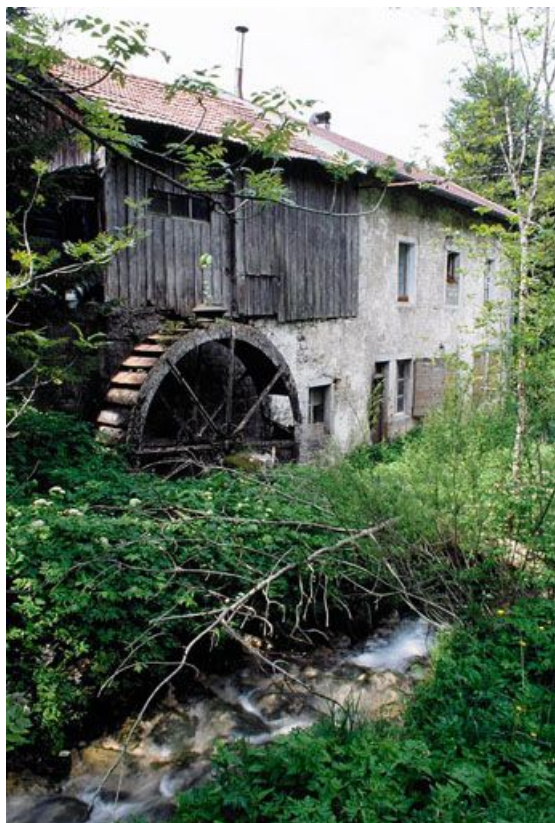
N° de l'illustration : 19993900171ZA

Façade postérieure, roue et bief Bruyant.

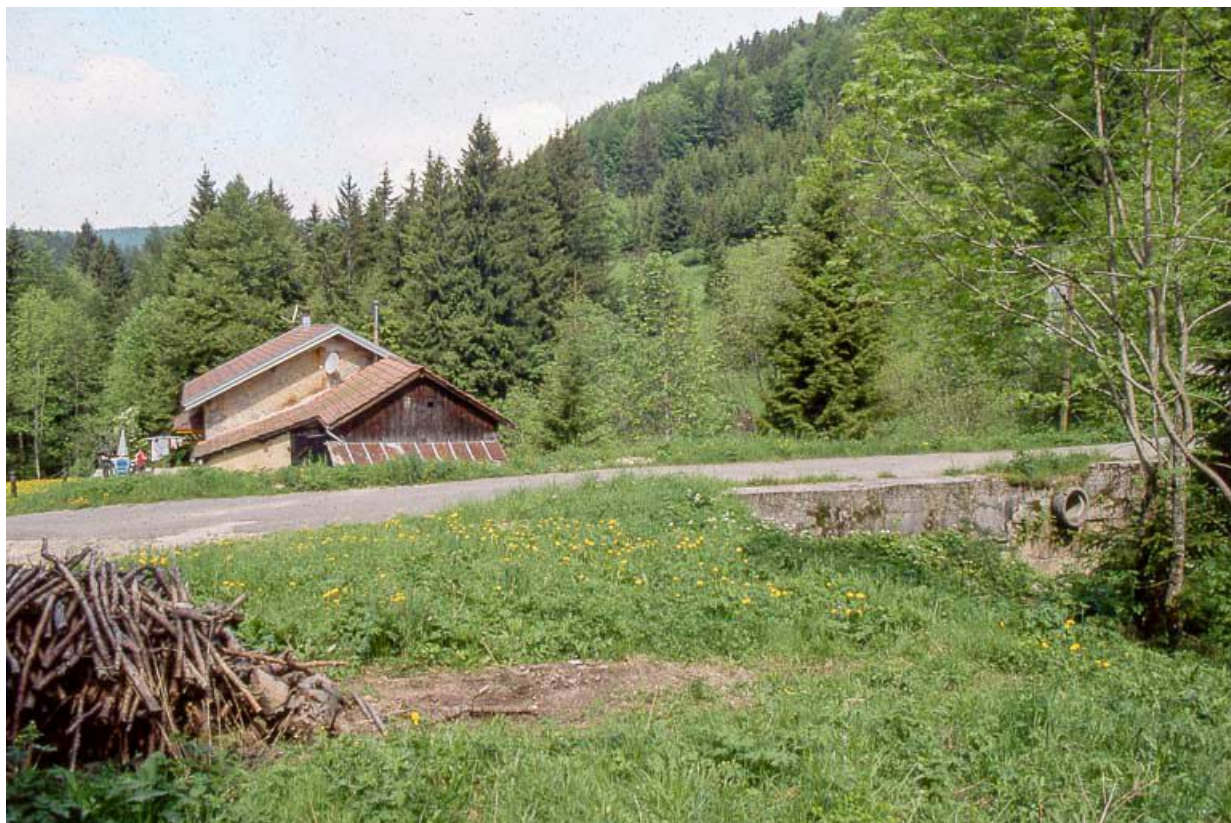
N° de l'illustration : 19993900177ZA

Emplacement du bassin de retenue.

Parties constituantes non étudiées : bassin de retenue, bief de dérivation
