## FROMAGERIE, ACTUELLEMENT MAISON

Tancau

Dossier IA39000582 réalisé en 1999 revu en 2000

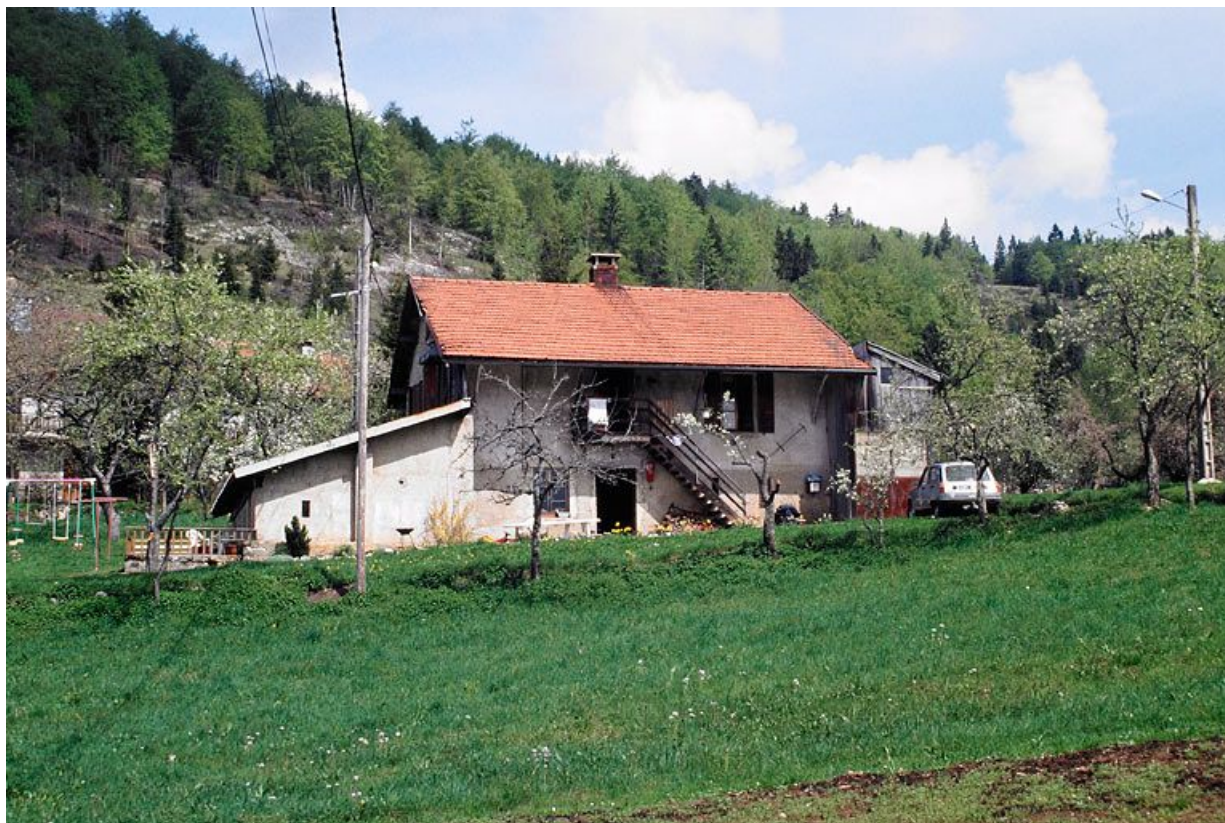
N° de l'illustration : 19993900217ZA

**Vue générale.**

Un appentis est accolé sur chaque face nord-est et sud-ouest. La porcherie se trouve du côté sud-ouest. Ses murs sont en parpaings de béton et le toit en zinc. Une remise en bois se trouve côté nord-est, elle est recouverte d'un essentage de planches. La fromagerie elle-même est en moellons calcaires, enduit à la chaux, son toit est en tuiles. L'escalier de distribution extérieur est situé sur la façade antérieure, la citerne est à l'arrière du bâtiment.

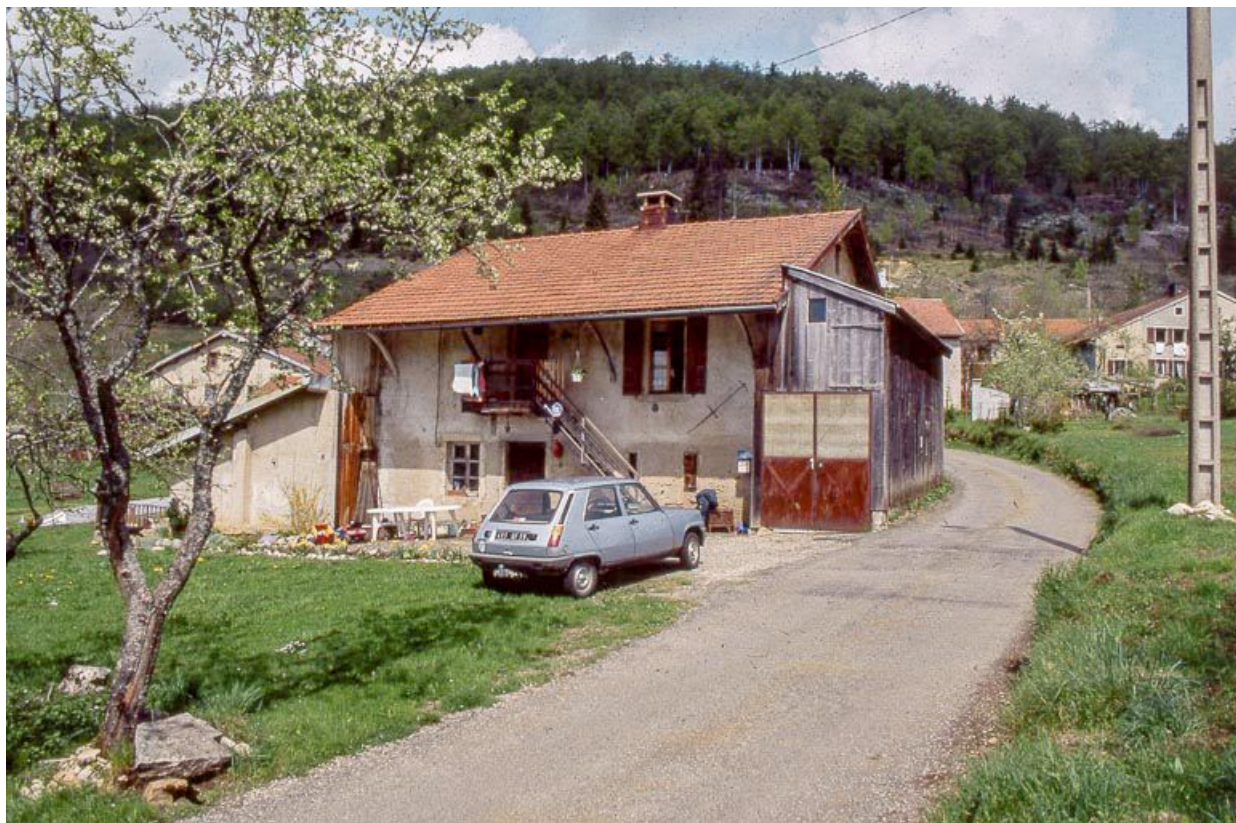
N° de l'illustration : 19993900215ZA

**Façade antérieure.**

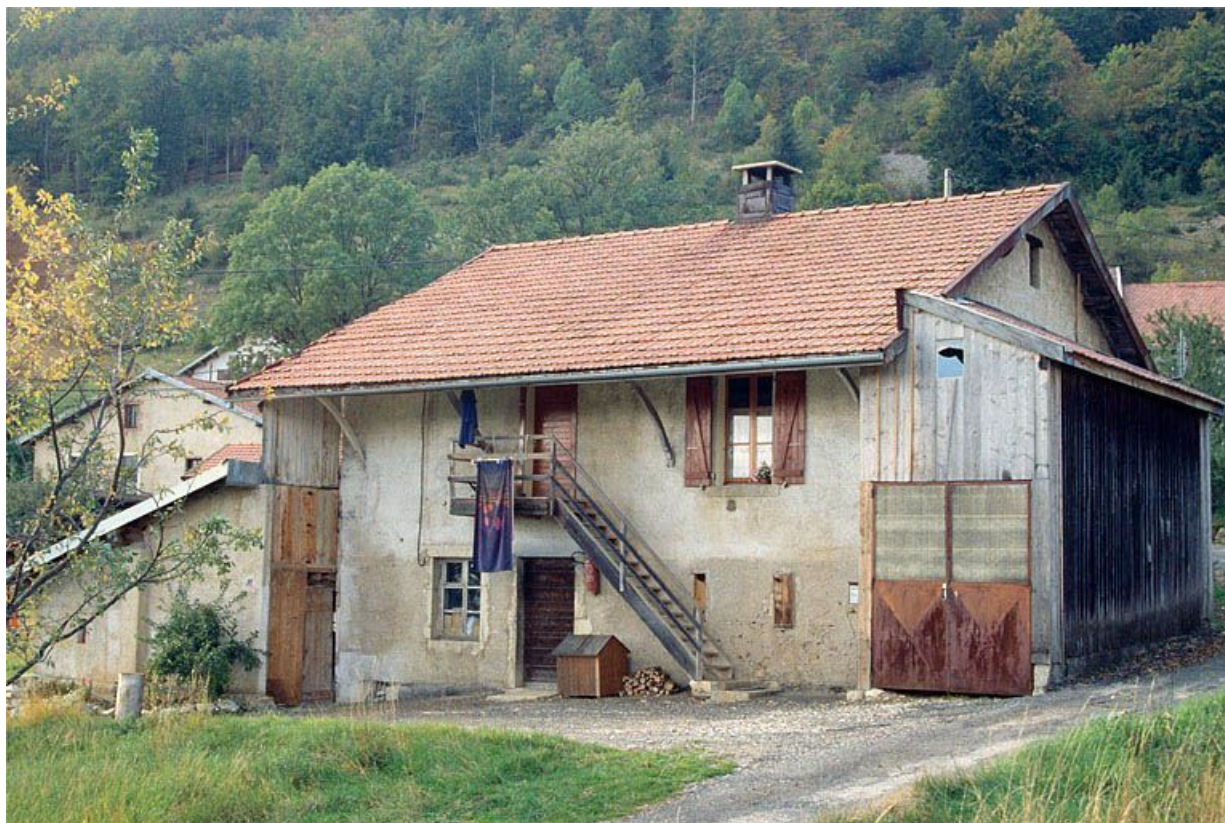
N° de l'illustration : 19903900533ZA

**Façade antérieure.**

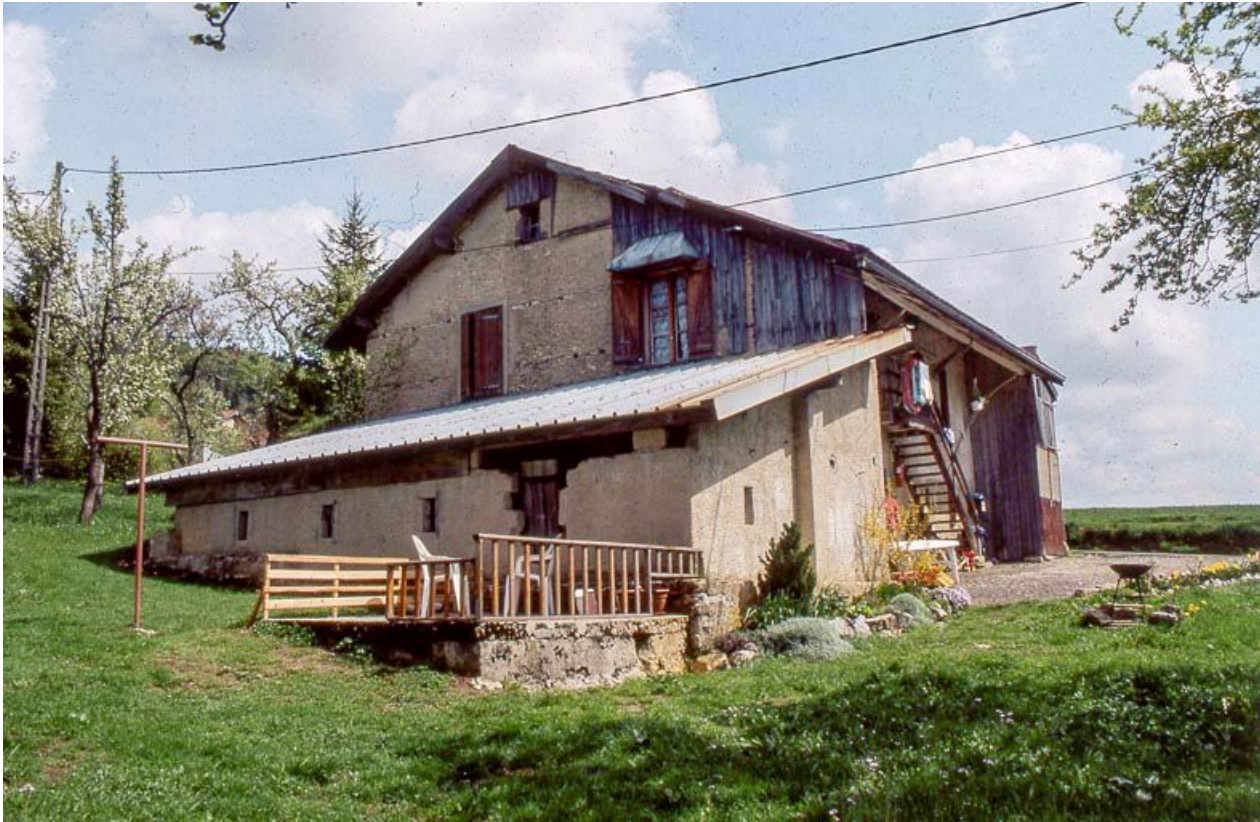
N° de l'illustration : 19993900219ZA

**Face gauche.**

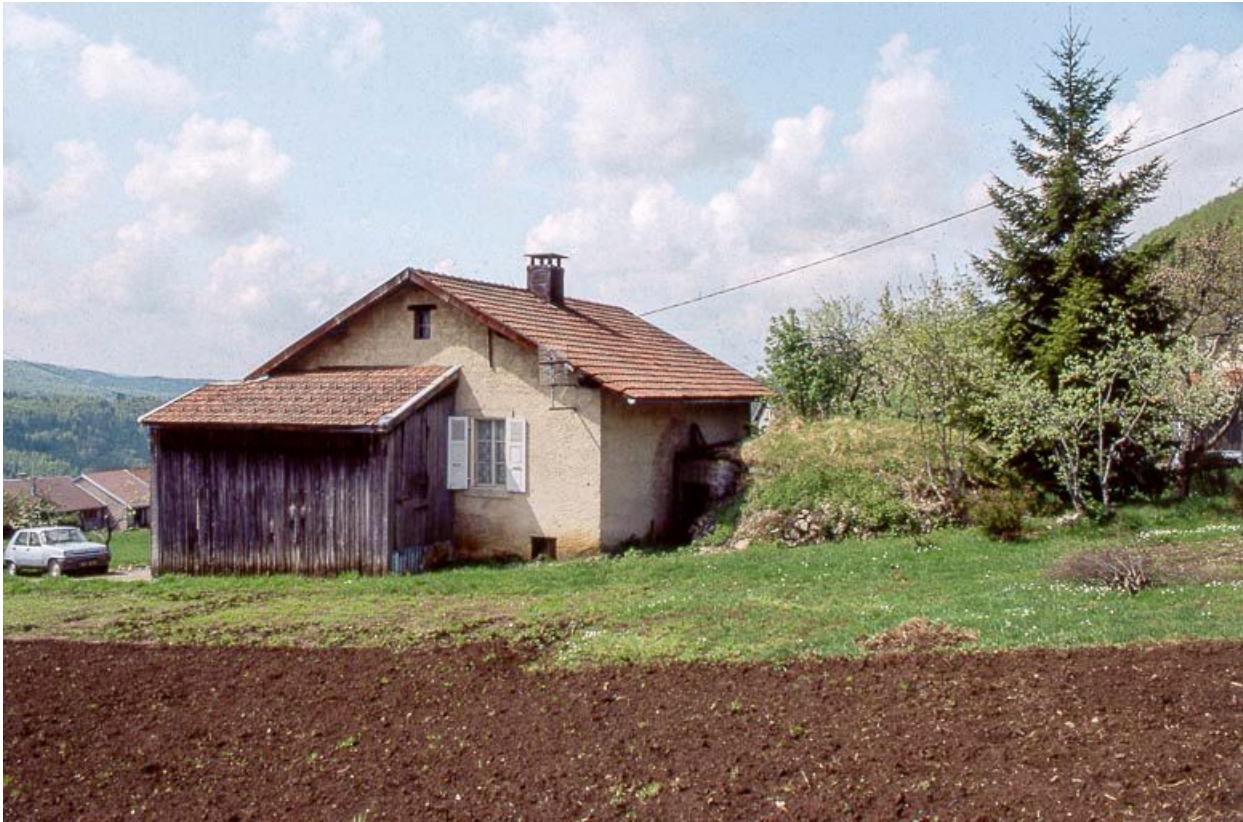
N° de l'illustration : 19993900221ZA

**Façade postérieure et face droite.**
