## FERME

Bourgogne-Franche-Comté, Jura  
Tancua  
le Clos

Dossier IA39000597 réalisé en 1999 revu en  
2000

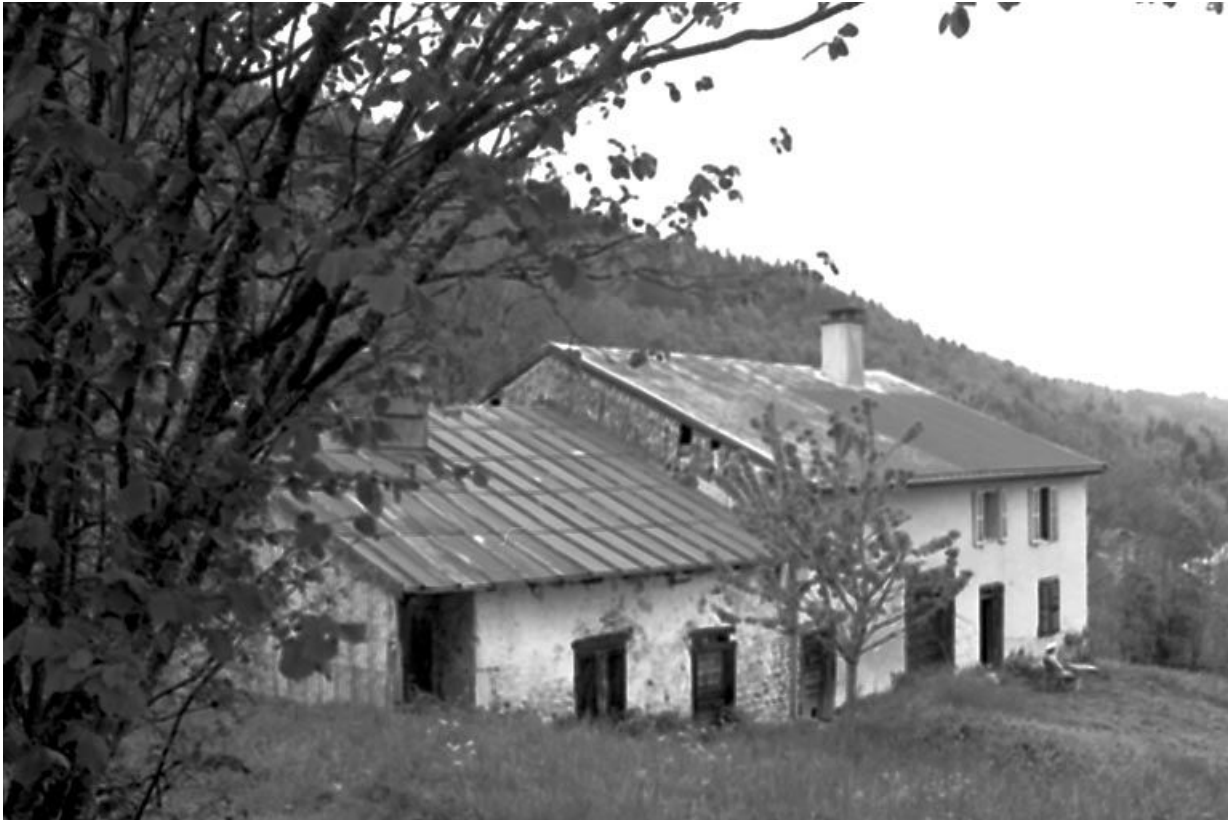
N° de l'illustration : 20013900506X

**Façade antérieure vue de trois quarts.**

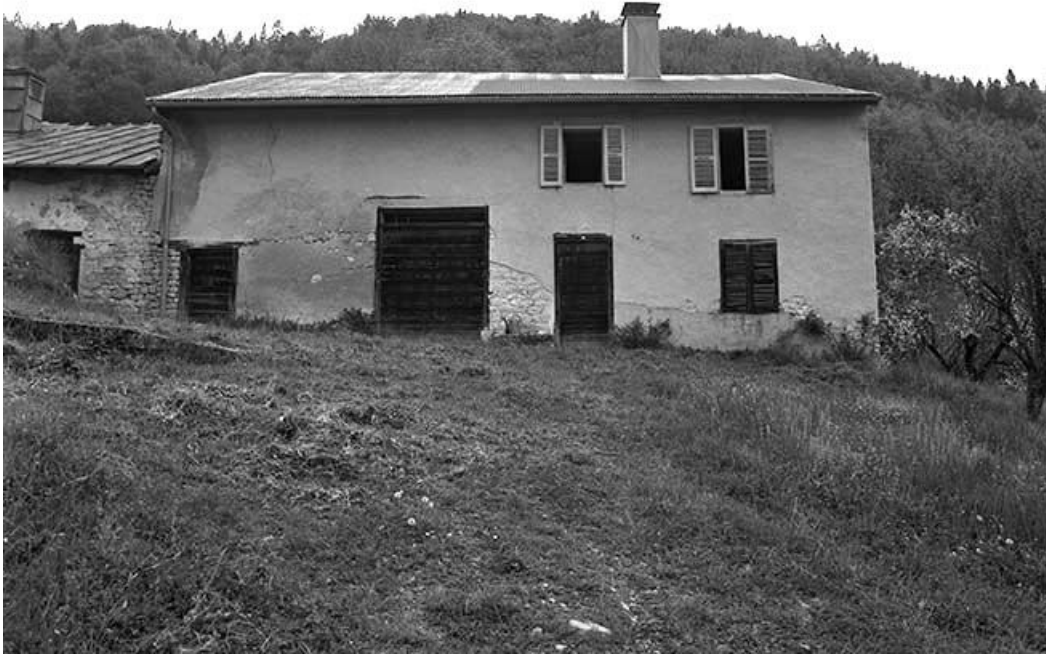
N° de l'illustration : 20013900541X

**Partie droite de la façade antérieure.**

Le bâtiment est porté sur le cadastre de 1822 et semble dater du 18<sup>e</sup> siècle. Il est composé de 2 fermes distinctes et mitoyennes. La ferme de droite comporte des éléments datant peut-être du 17<sup>e</sup> siècle, comme la porte de grange murée sur la façade antérieure, mais a sans doute été modifiée au 19<sup>e</sup> siècle.

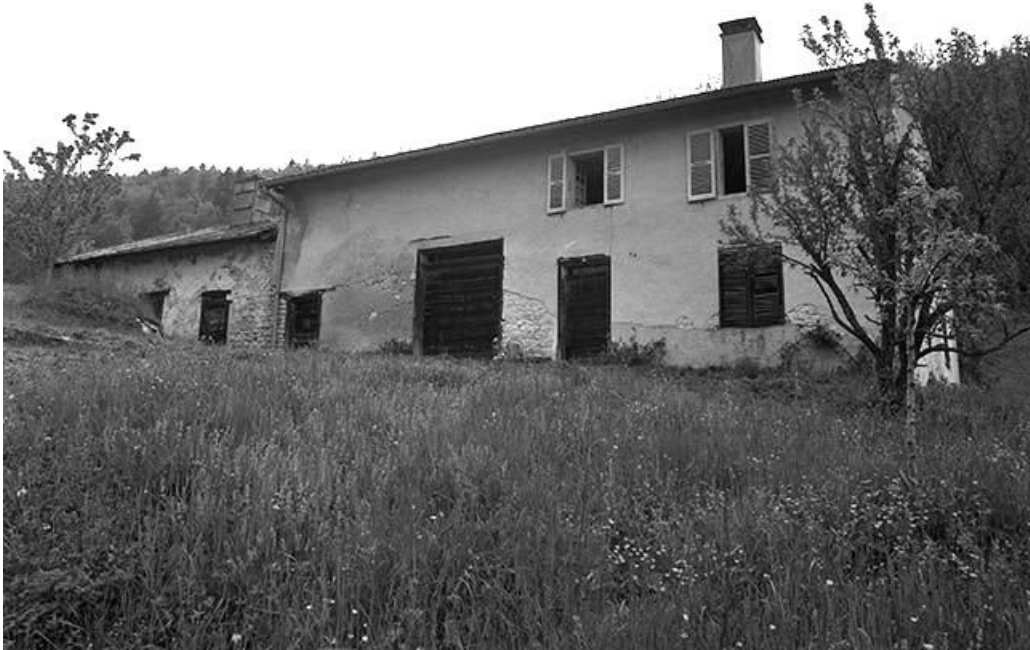
N° de l'illustration : 20013900542X

**Façade antérieure.**

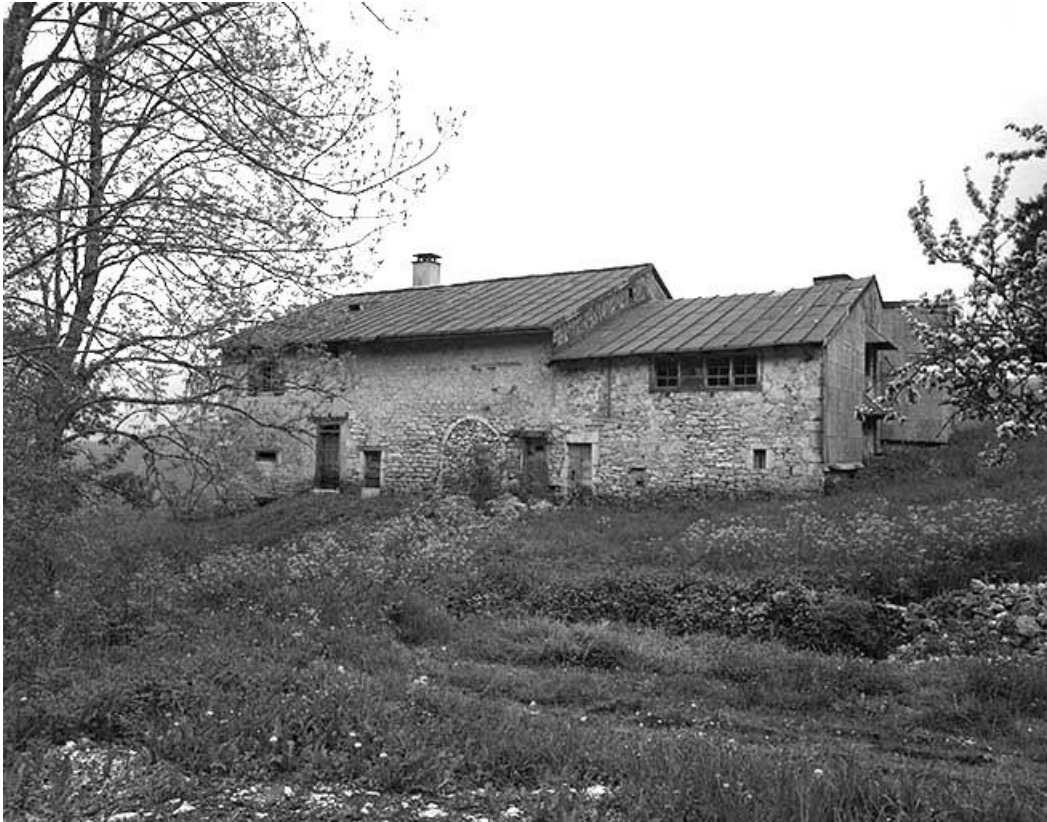
N° de l'illustration : 20013900503X

**Façade postérieure.**

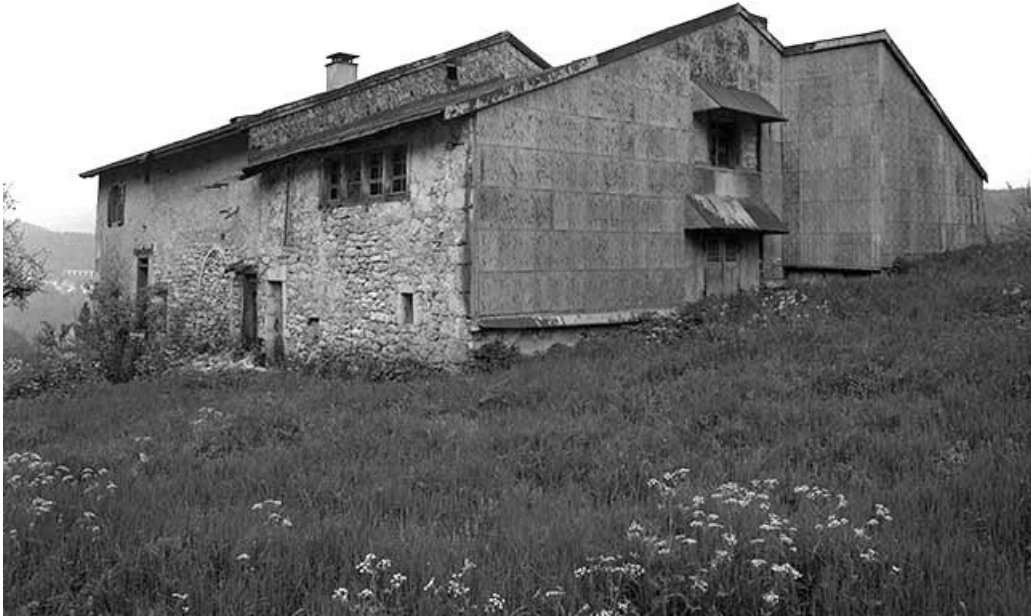
N° de l'illustration : 20013900504X

**Face gauche et façade postérieure.**

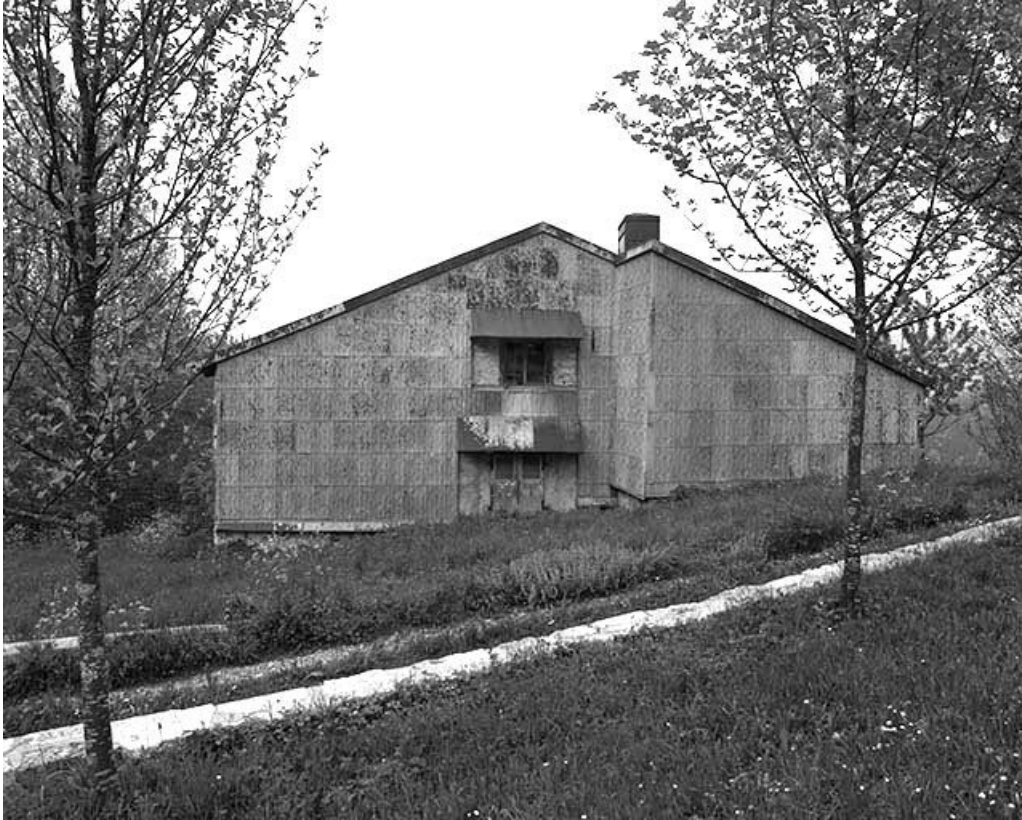
N° de l'illustration : 20013900507X

**Face gauche.**

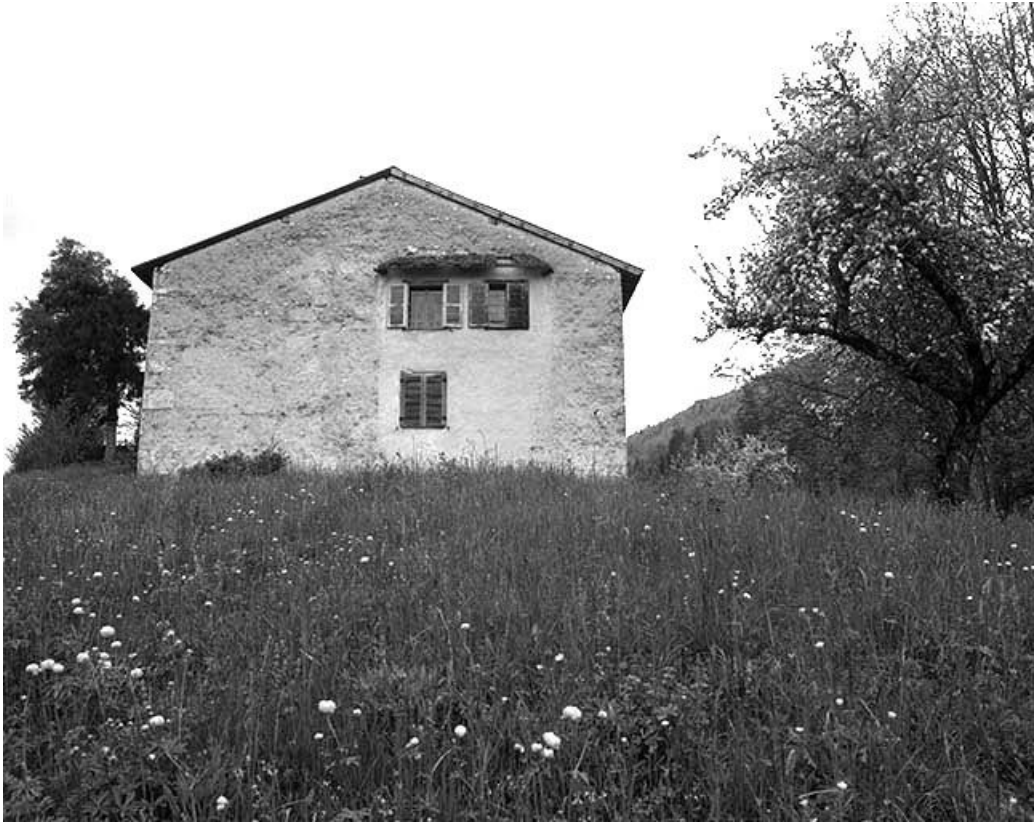
N° de l'illustration : 20013900505X

**Face droite.**

La partie de droite a un étage carré et possède des baies lunetières sur le pignon nord-est. Celle de gauche comporte un étage de soubassement et un étage en surcroît où se situent les baies lunetières. L'essentage de tôle protège la face sud-ouest du bâtiment.
