FERME

Tancau
le Clos

Dossier IA39000597 réalisé en 1999 revu en
2000

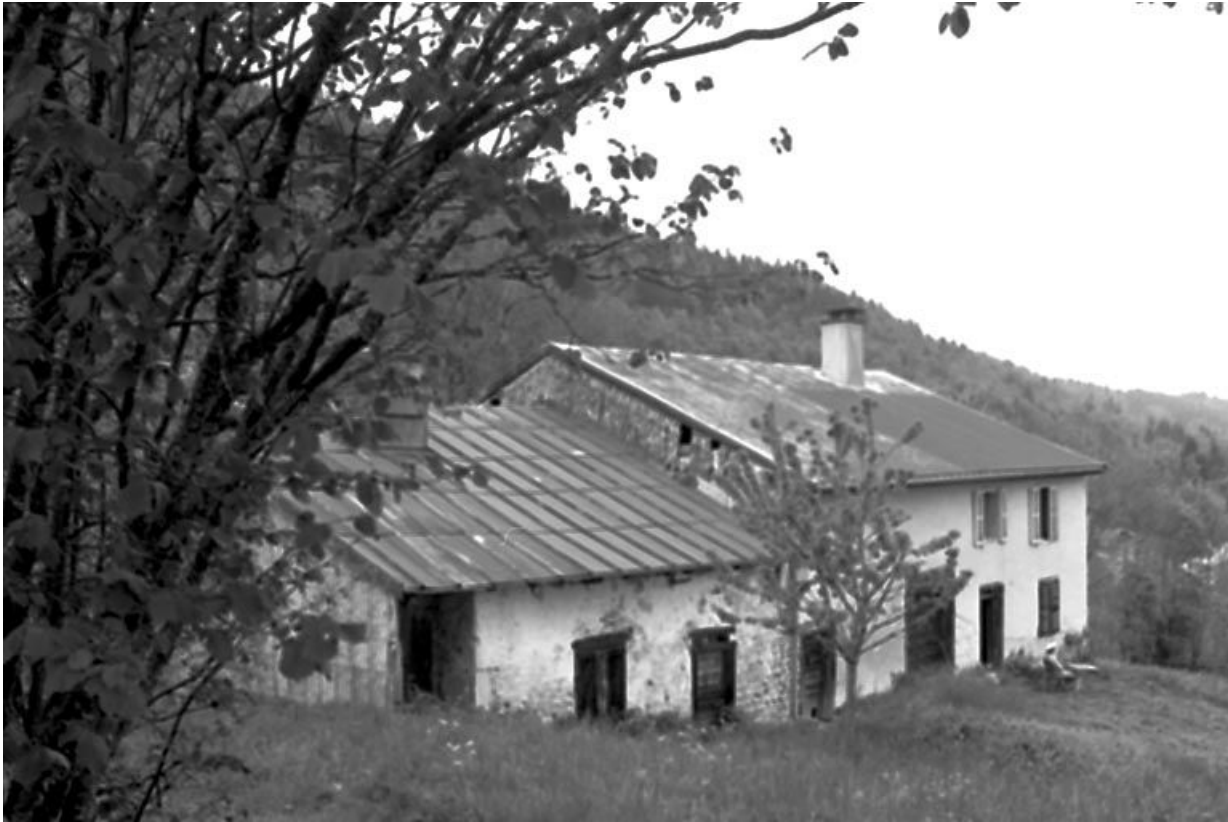
N° de l'illustration : 20013900506X

Façade antérieure vue de trois quarts.

Le bâtiment est porté sur le cadastre de 1822 et semble dater du 18^e siècle. Il est composé de 2 fermes distinctes et mitoyennes. La ferme de droite comporte des éléments datant peut-être du 17^e siècle, comme la porte de grange murée sur la façade antérieure, mais a sans doute été modifiée au 19^e siècle.

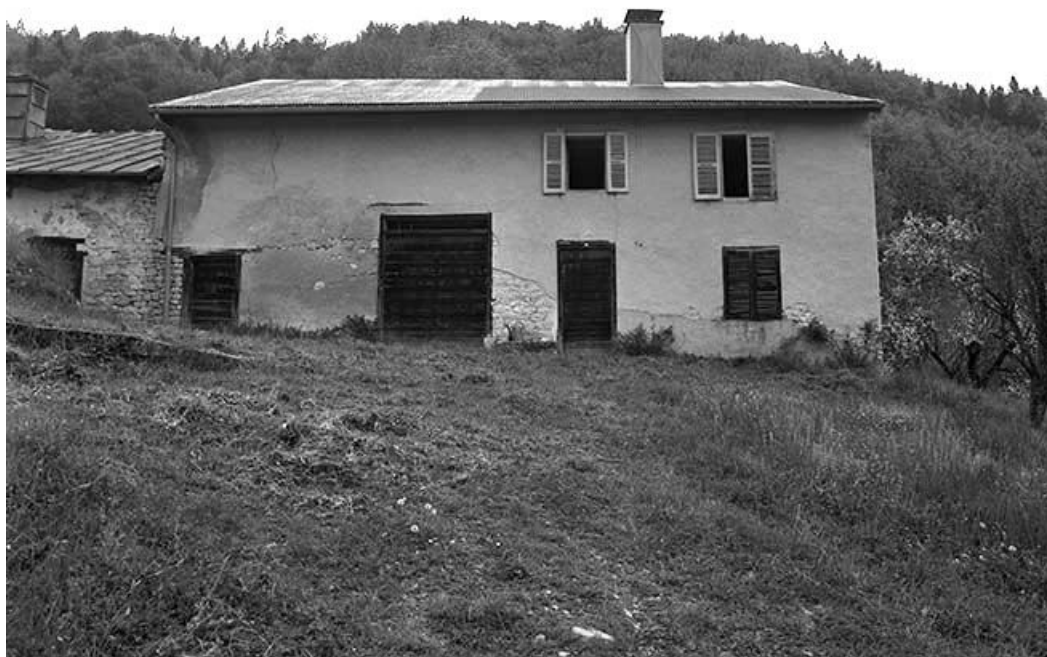
N° de l'illustration : 20013900541X

Partie droite de la façade antérieure.

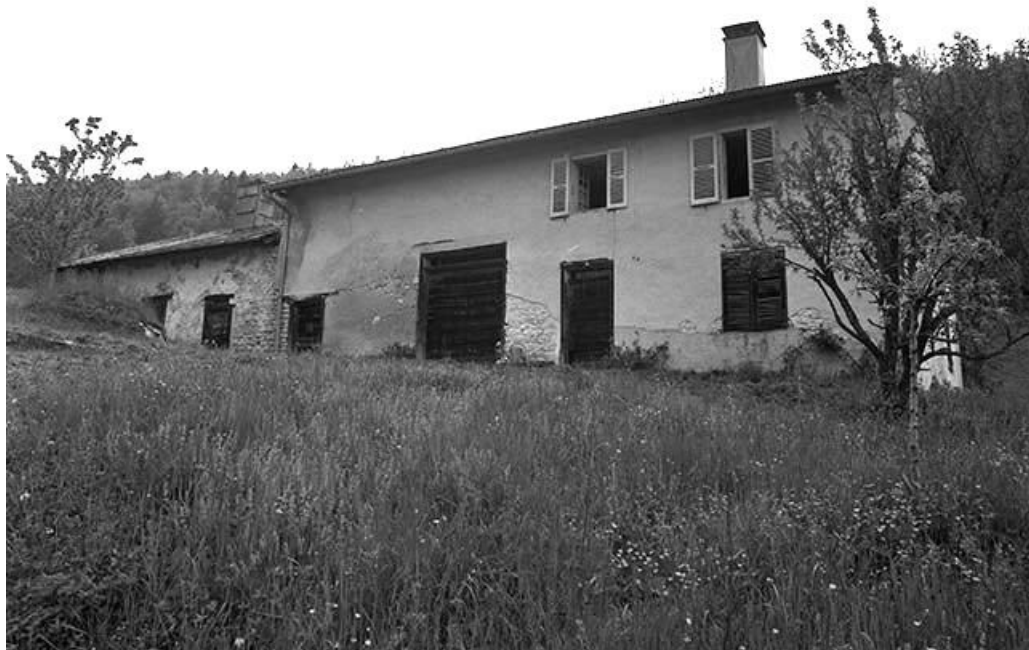
N° de l'illustration : 20013900542X

Façade antérieure.
