FERME

Tancua
le Clos

Dossier IA39000597 réalisé en 1999 revu en
2000

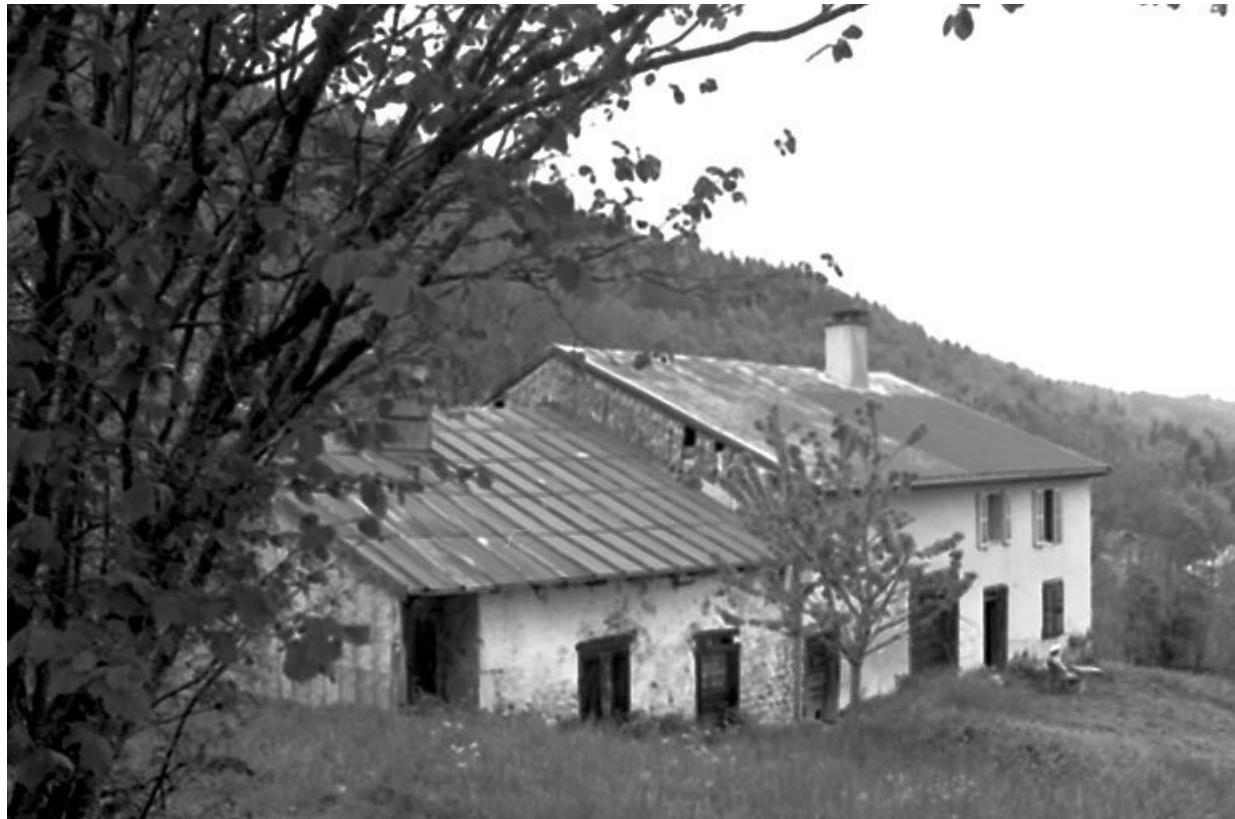
N° de l'illustration : 20013900506X

Façade antérieure vue de trois quarts.

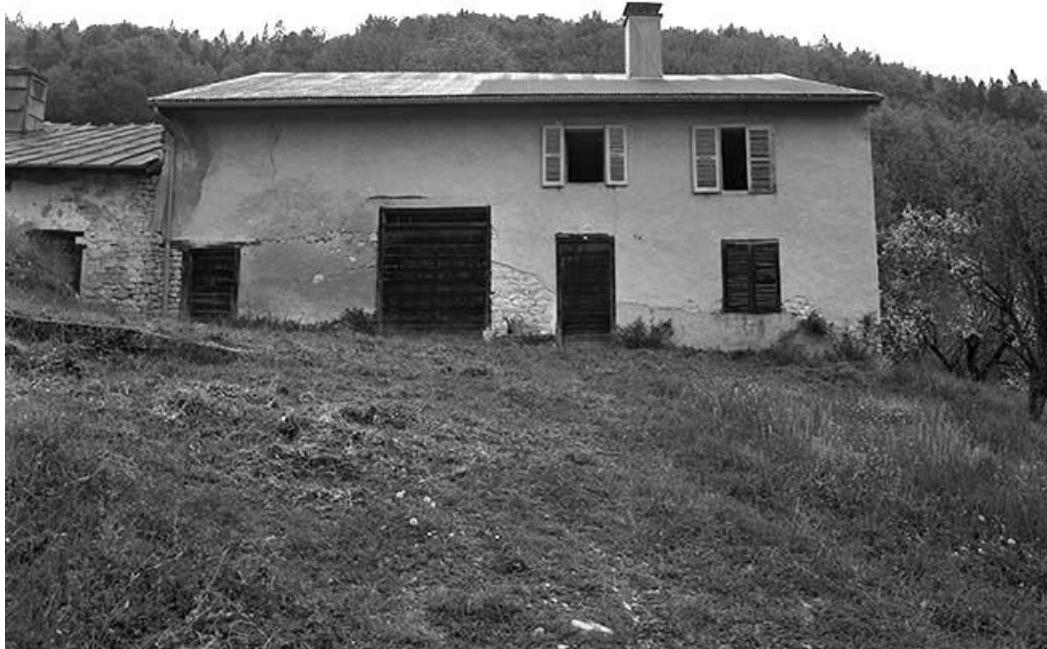
N° de l'illustration : 20013900541X

Partie droite de la façade antérieure.

Le bâtiment est porté sur le cadastre de 1822 et semble dater du 18e siècle. Il est composé de 2 fermes distinctes et mitoyennes. La ferme de droite comporte des éléments datant peut-être du 17e siècle, comme la porte de grange murée sur la façade antérieure, mais a sans doute été modifiée au 19e siècle.

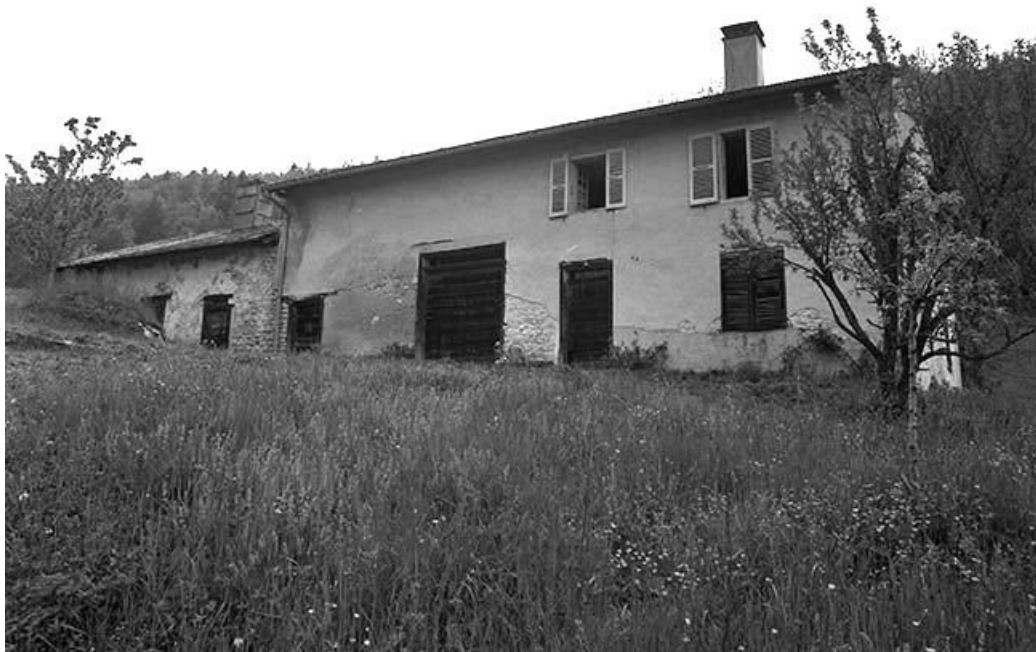
N° de l'illustration : 20013900542X

Façade antérieure.

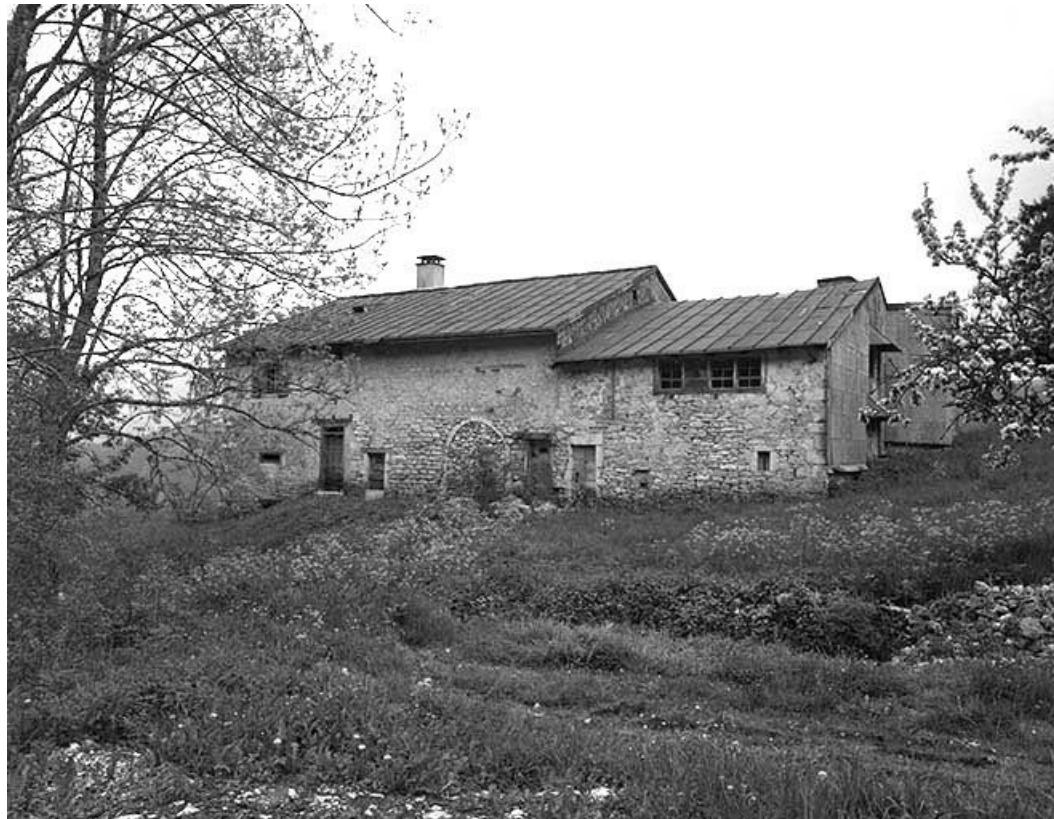
N° de l'illustration : 20013900503X

Façade postérieure.

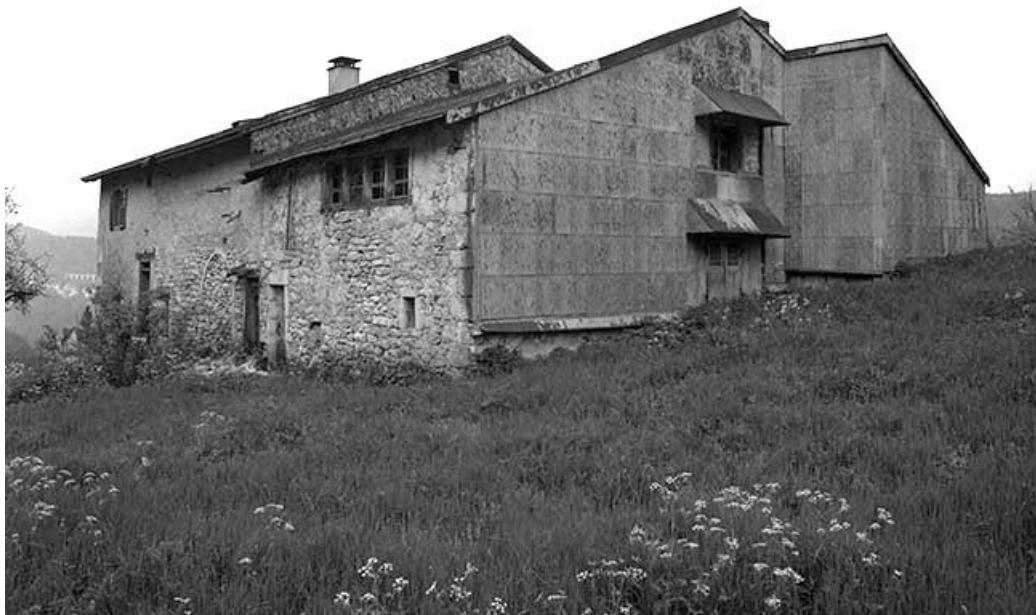
N° de l'illustration : 20013900504X

Face gauche et façade postérieure.

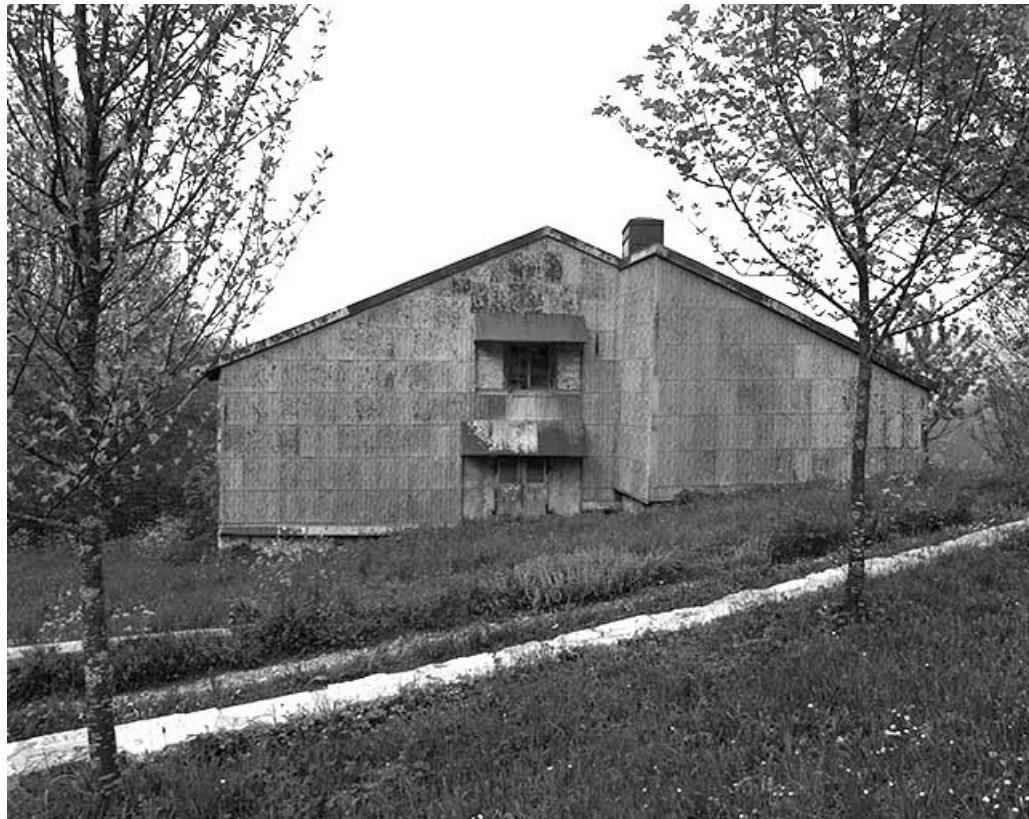
N° de l'illustration : 20013900507X

Face gauche.

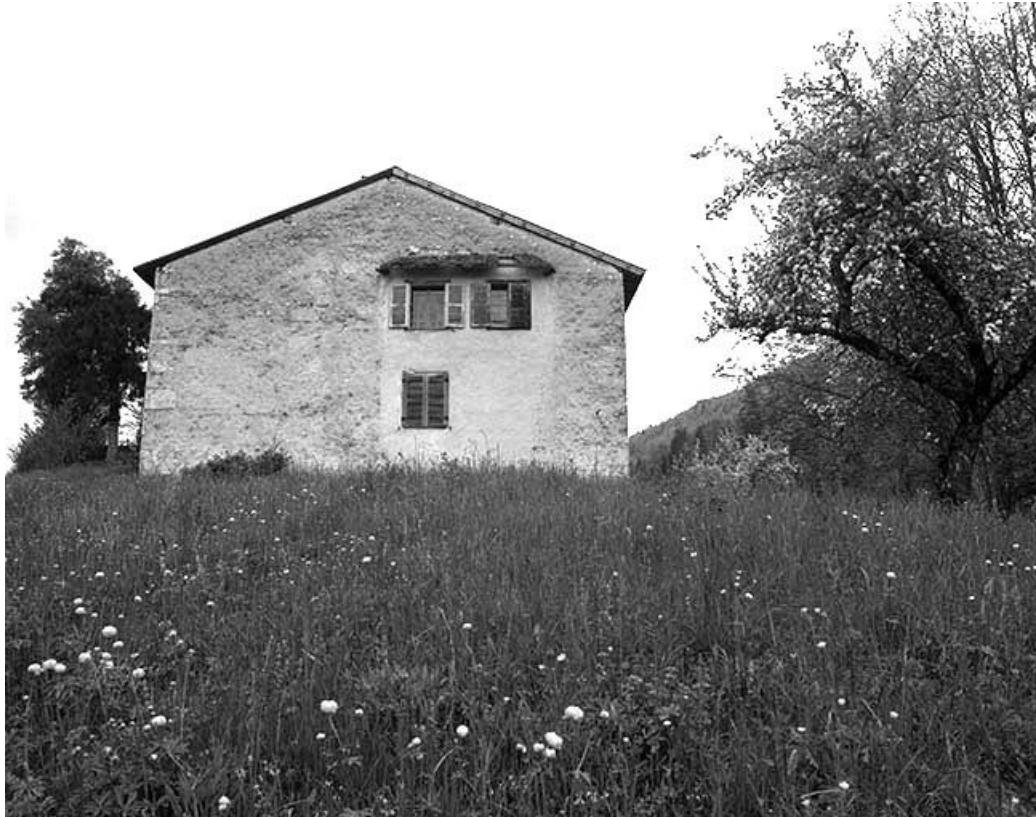
N° de l'illustration : 20013900505X

Face droite.
