FERME

Tancau
le Clos

Dossier IA39000597 réalisé en 1999 revu en
2000

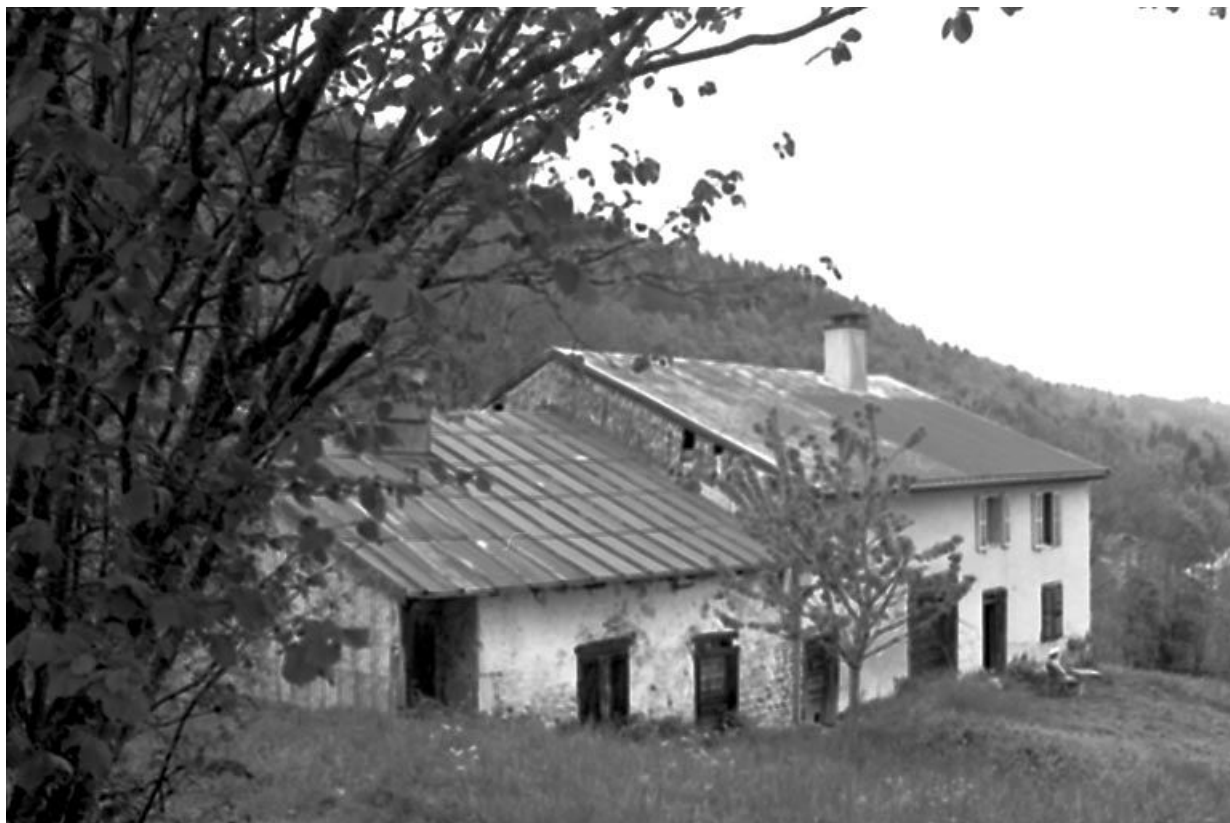
N° de l'illustration : 20013900506X

Façade antérieure vue de trois quarts.

Le bâtiment est porté sur le cadastre de 1822 et semble dater du 18^e siècle. Il est composé de 2 fermes distinctes et mitoyennes. La ferme de droite comporte des éléments datant peut-être du 17^e siècle, comme la porte de grange murée sur la façade antérieure, mais a sans doute été modifiée au 19^e siècle.

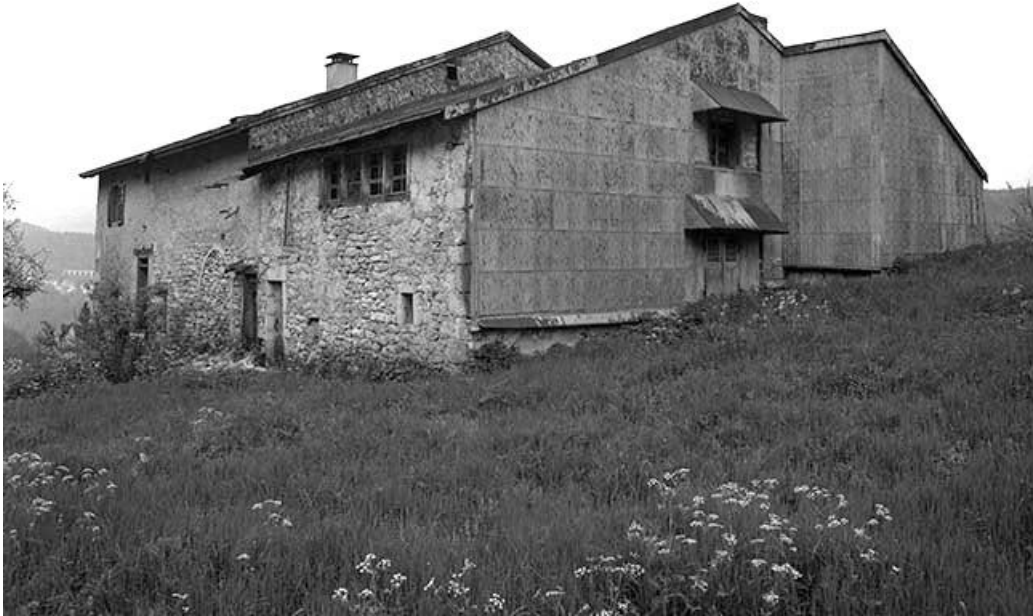
N° de l'illustration : 20013900504X

Face gauche et façade postérieure.

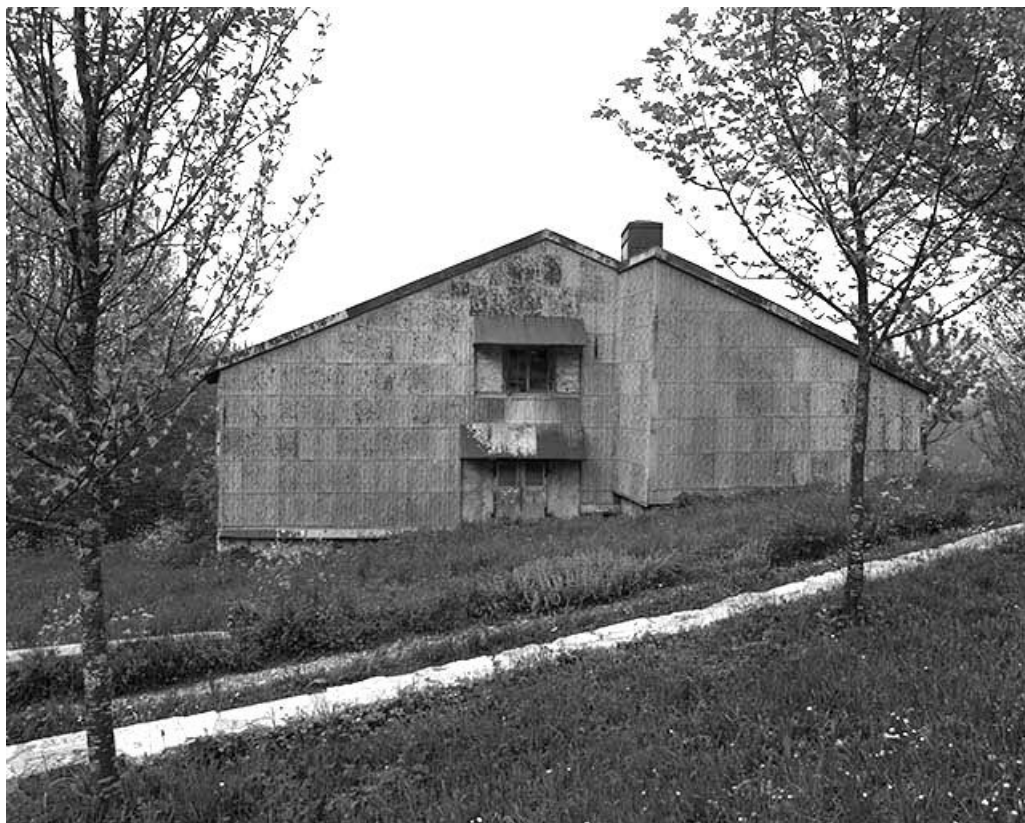
N° de l'illustration : 20013900507X

Face gauche.
