## FROMAGERIE, ACTUELLEMENT MAISON

Bourgogne-Franche-Comté, Jura  
Bellefontaine

Dossier IA39000629 réalisé en  
2000

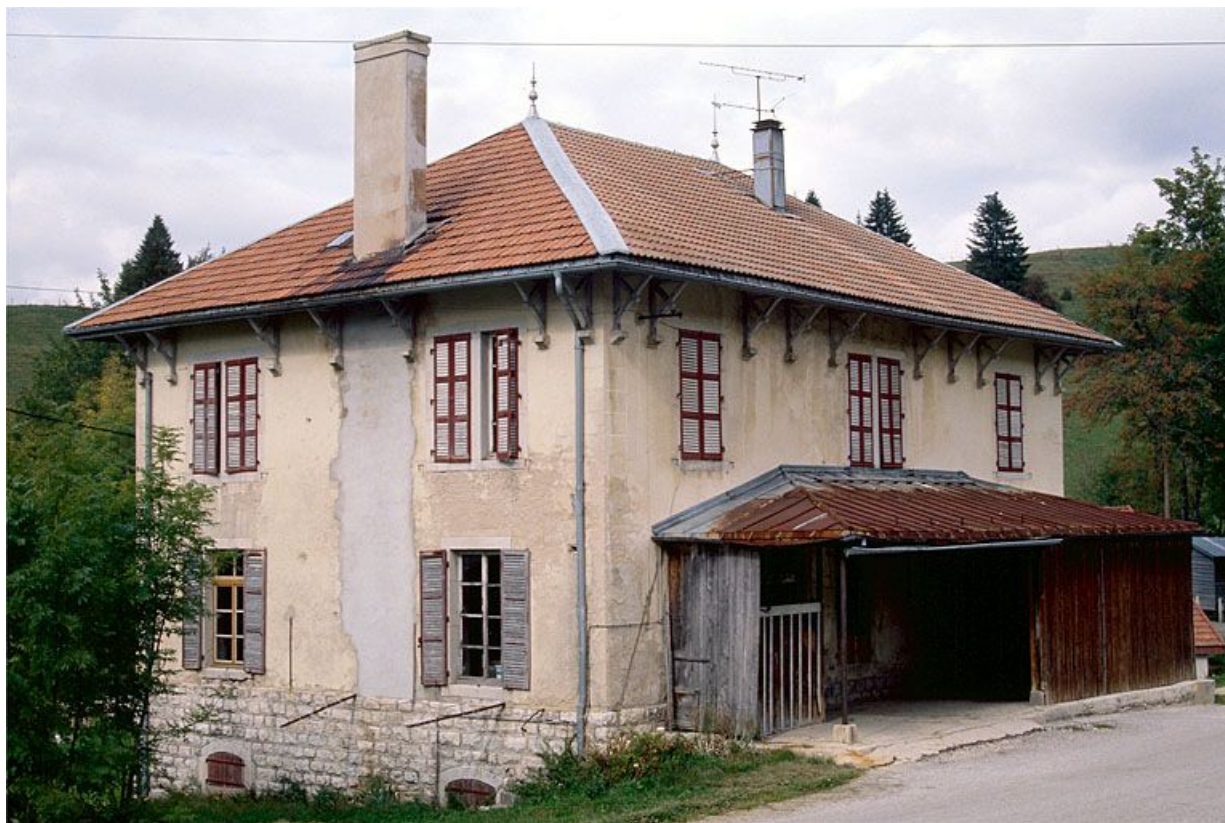
N° de l'illustration : 19903900682ZA

**Façade antérieure et face gauche vues de trois quarts.**

L'étage de soubassement est en bossage. L'appentis, accolé sur la façade antérieure et abritant l'accès à l'entrée, est en bois recouvert d'un essentage de planches. Il est couvert de métal. Les baies fromagères se situent sur les faces nord-est et nord-ouest au rez-de-chaussée.

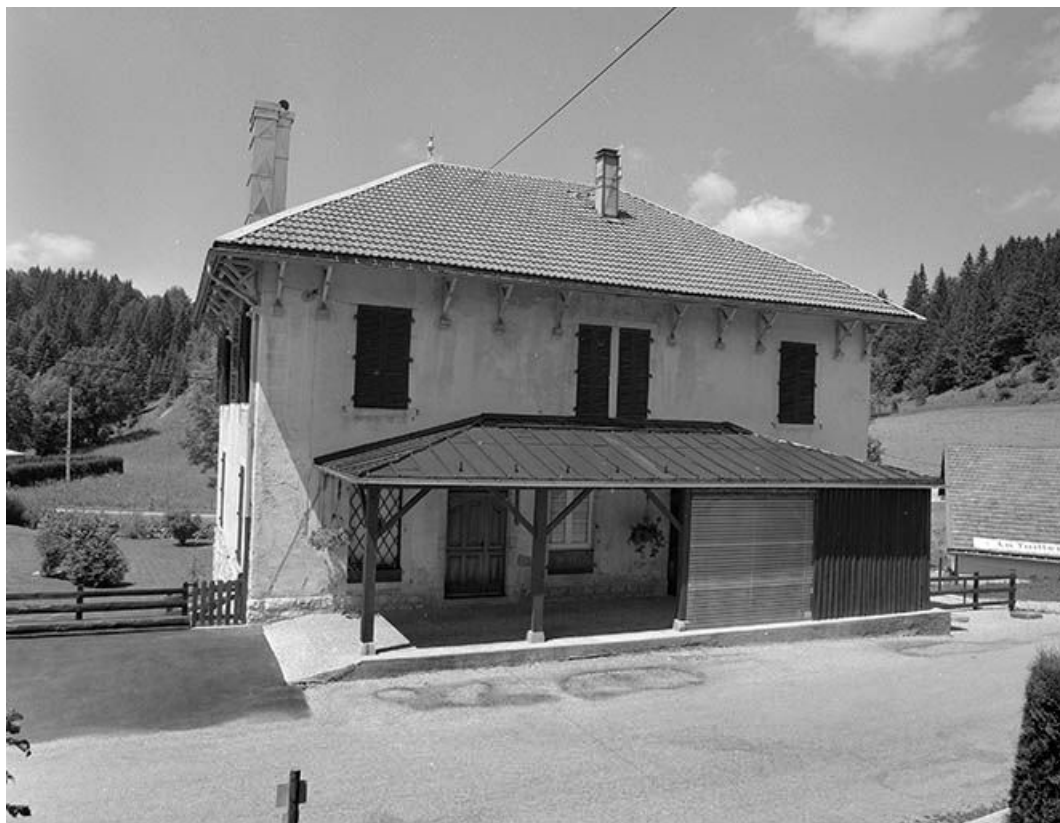
N° de l'illustration : 20003900312X

**Façade antérieure.**

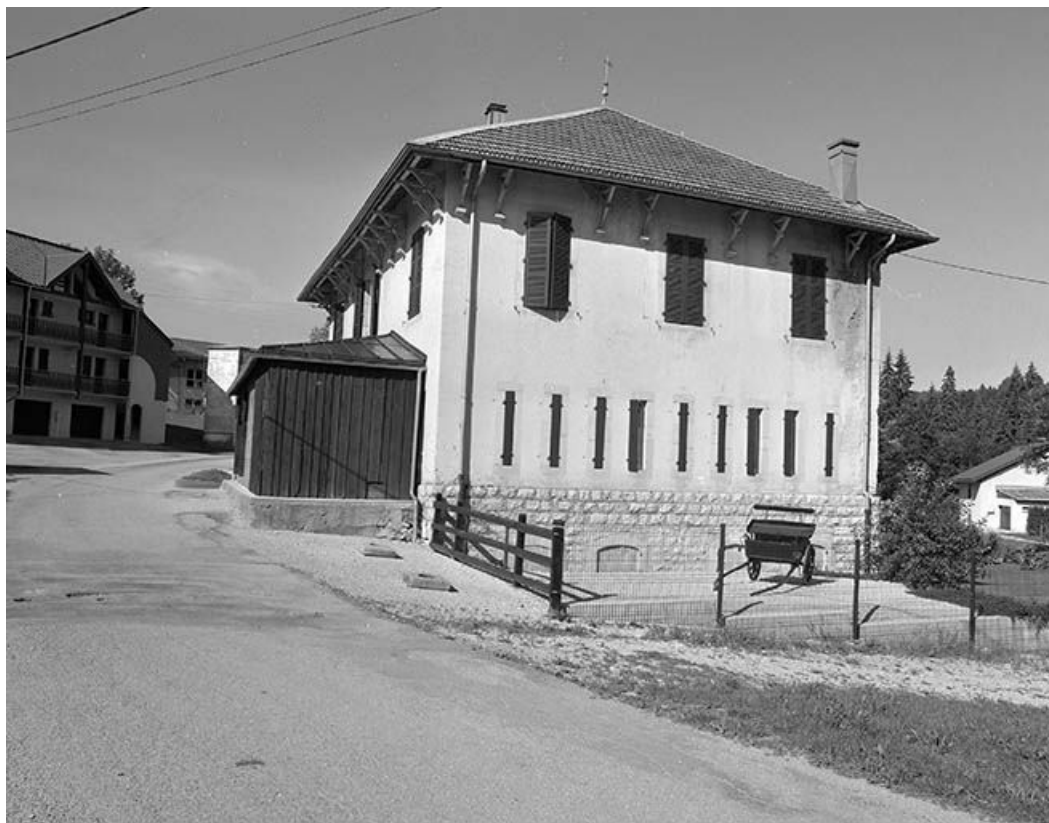
N° de l'illustration : 20003900314X

**Face droite.**

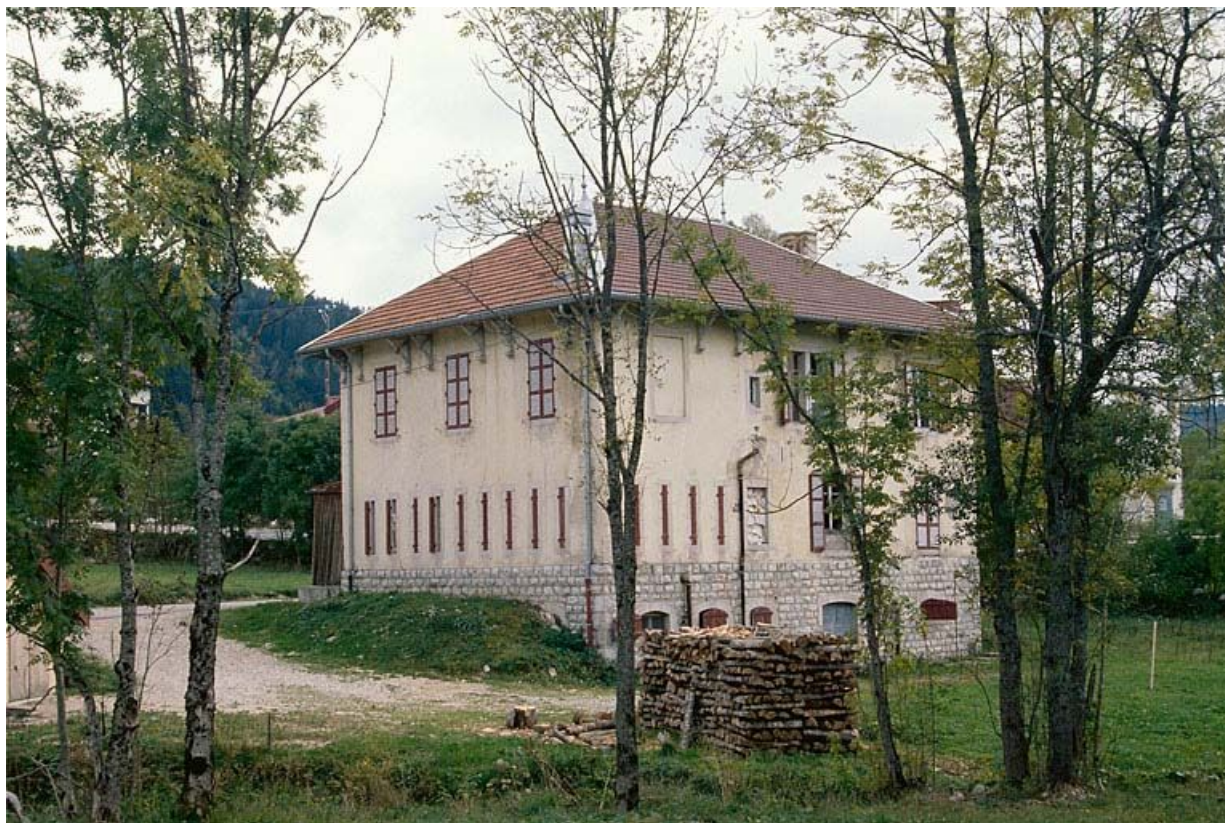
N° de l'illustration : 19903900683ZA

**Face droite et façade postérieure vues de trois quarts.**

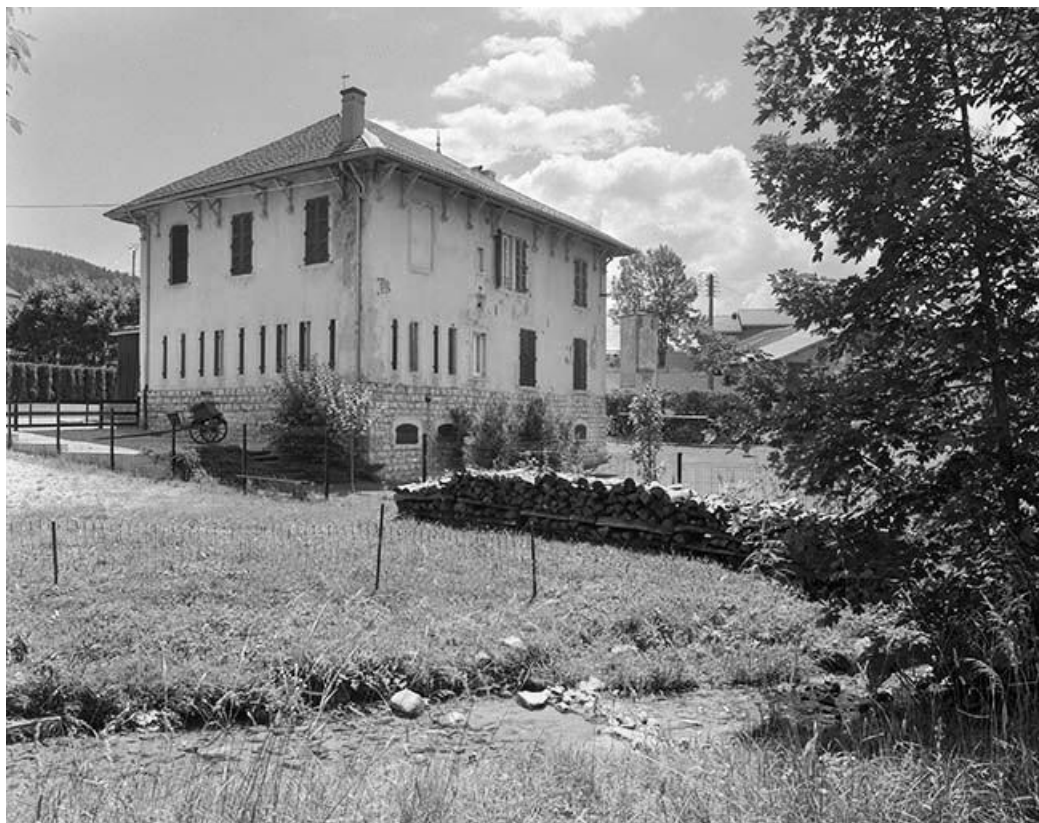
N° de l'illustration : 20003900316X

**Face droite et façade postérieure vues de trois quarts.**

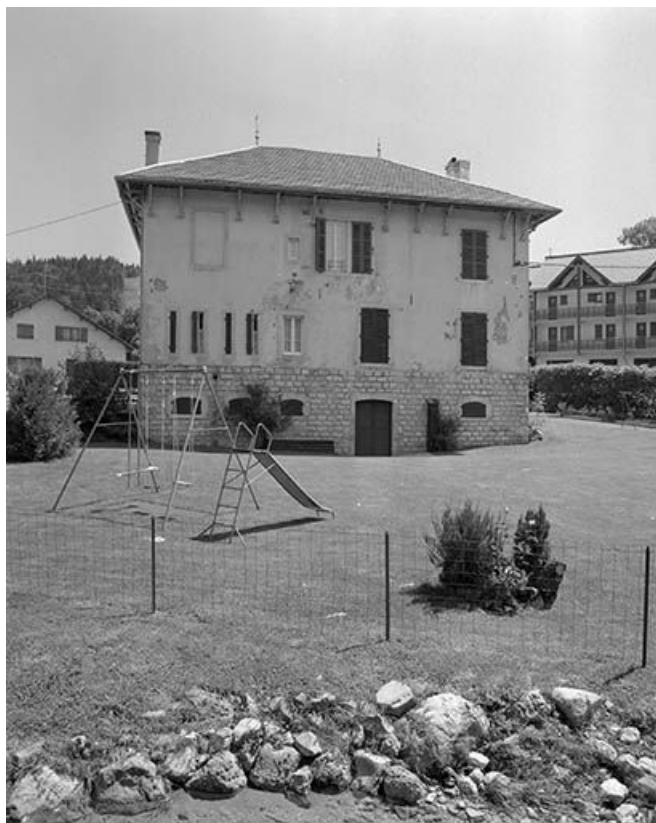
N° de l'illustration : 20003900317X

**Façade postérieure.**
