BUREAU D'OCTROI, BOULANGERIE, CORPS DE GARDE ET REMISE DE MATÉRIEL D'INCENDIE

Bourgogne-Franche-Comté, Jura
Morez
2 bis rue de la République

Dossier IA39000694 réalisé en 2000 revu en 2009

Auteur(s) : Laurent Poupard

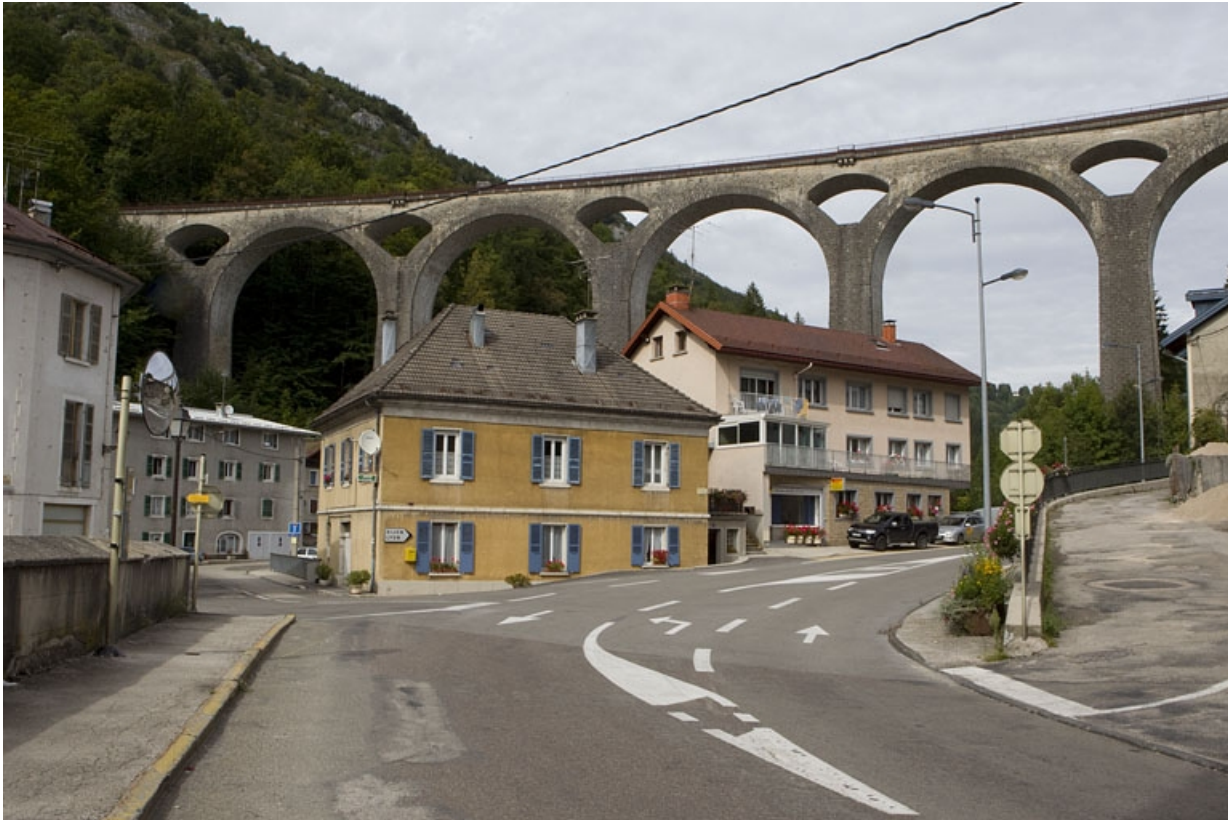
N° de l'illustration : 20103900417NUC2A

Vue d'ensemble, depuis le sud.

Le bâtiment compte un sous-sol, un étage carré et un étage de comble. Sur ses murs en moellons calcaires enduits, un bandeau continu marque la séparation entre les niveaux et une corniche volumineuse court sous le toit à croupes, couvert de tuiles mécaniques.

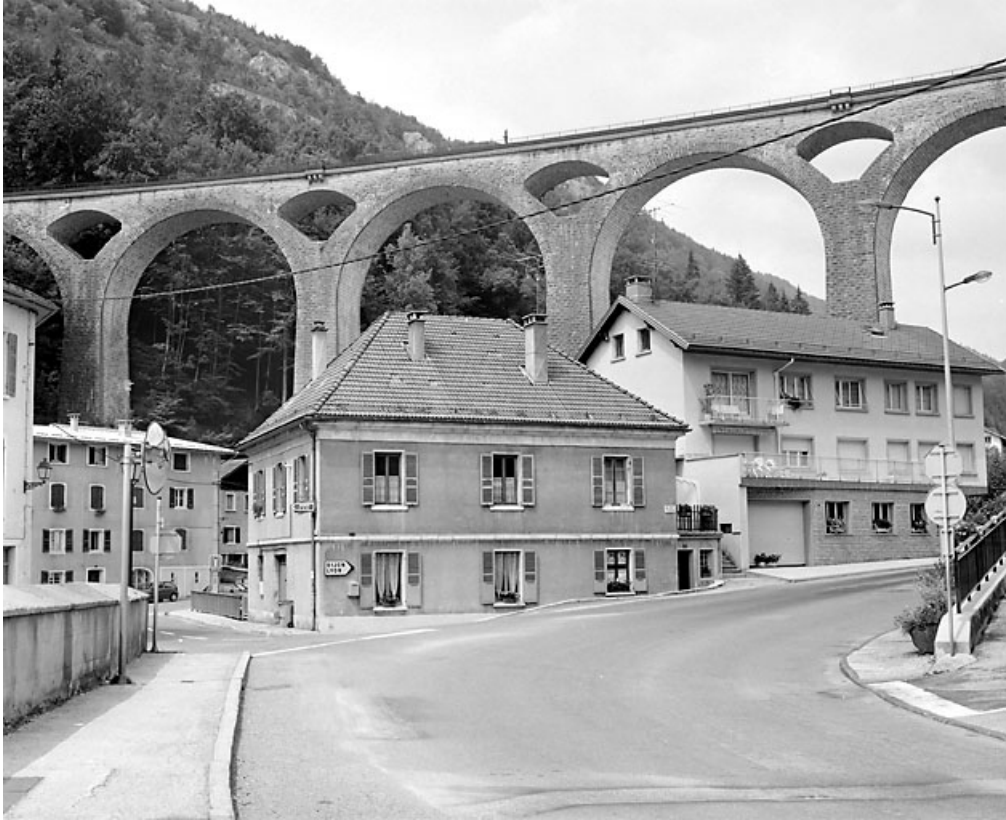
N° de l'illustration : 20033900128X

Vue d'ensemble rapprochée, depuis le sud.

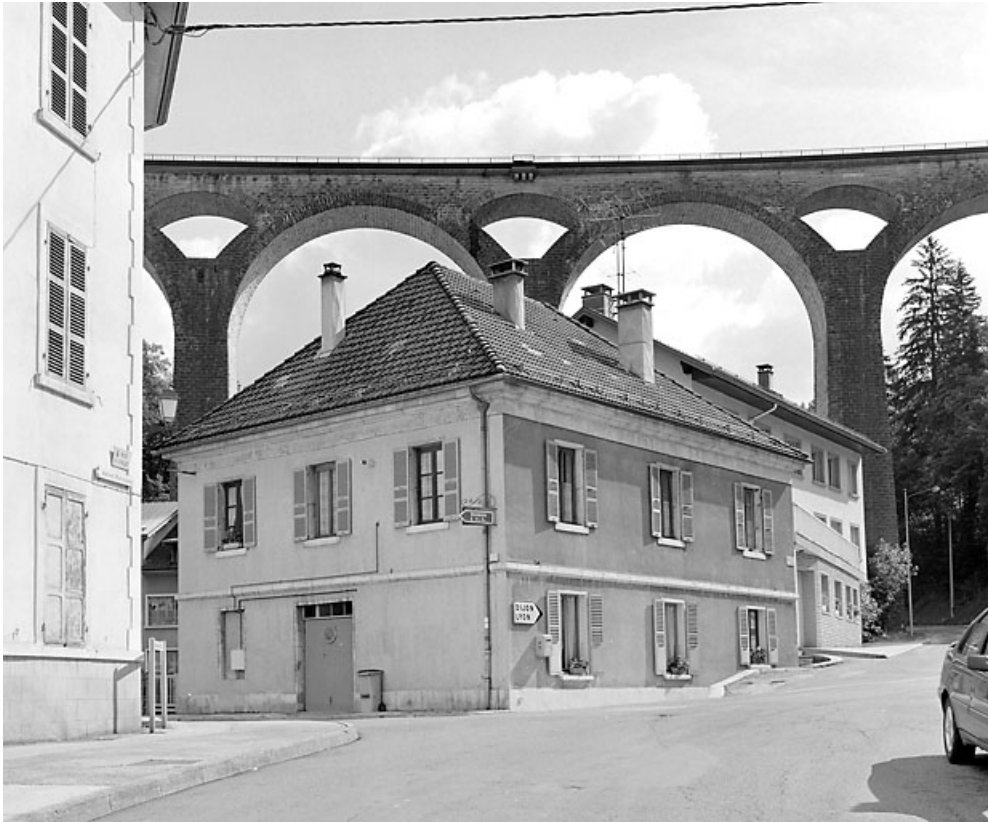
N° de l'illustration : 20033900130X

Façades antérieure et latérale gauche.
