BUREAU D'OCTROI, BOULANGERIE, CORPS DE GARDE ET REMISE DE MATÉRIEL D'INCENDIE

Bourgogne-Franche-Comté, Jura
Morez
2 bis rue de la République

Dossier IA39000694 réalisé en 2000 revu en 2009

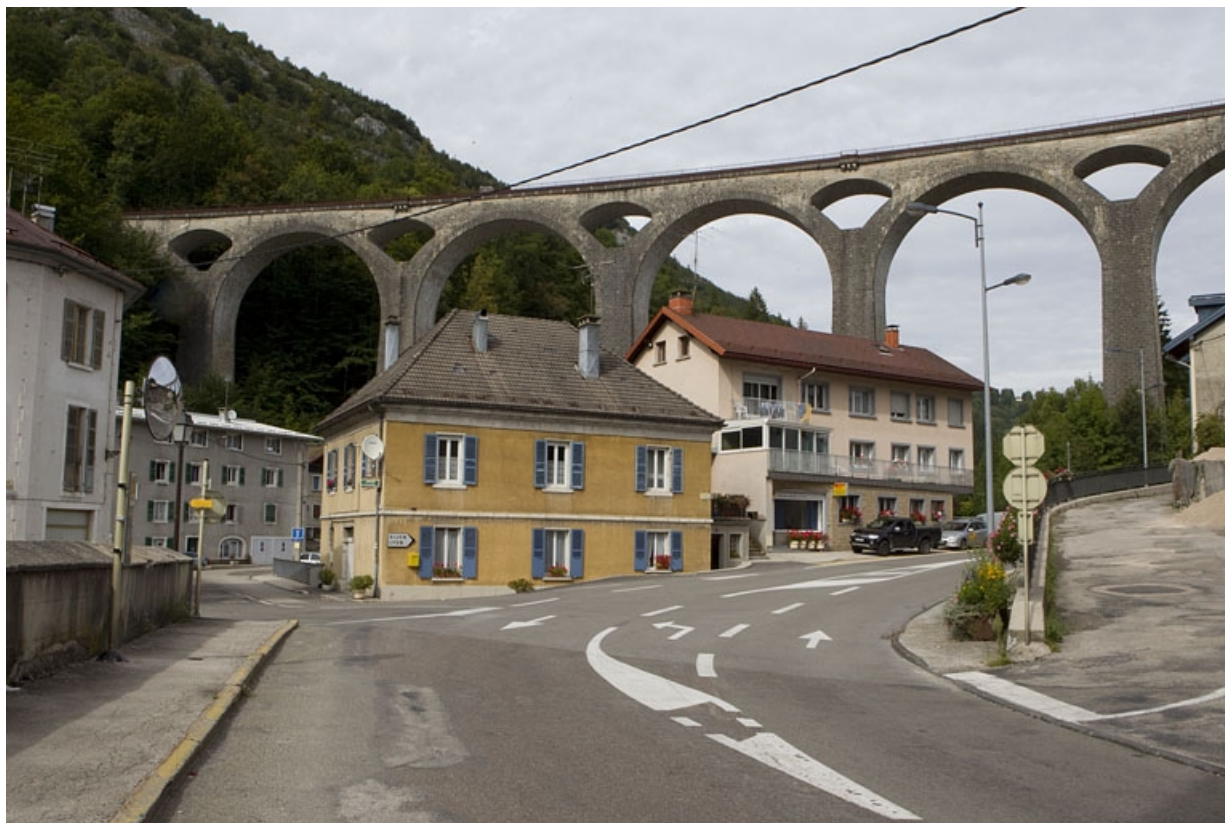
39, Morez, 2 bis rue de la République

Vue d'ensemble, depuis le sud.
