ATELIER DE LUNETTERIE ACTUELLEMENT IMMEUBLE

Bourgogne-Franche-Comté, Jura
Morez
5 rue du Docteur Regad

Dossier IA39000702 réalisé en 2000 revu en
2009

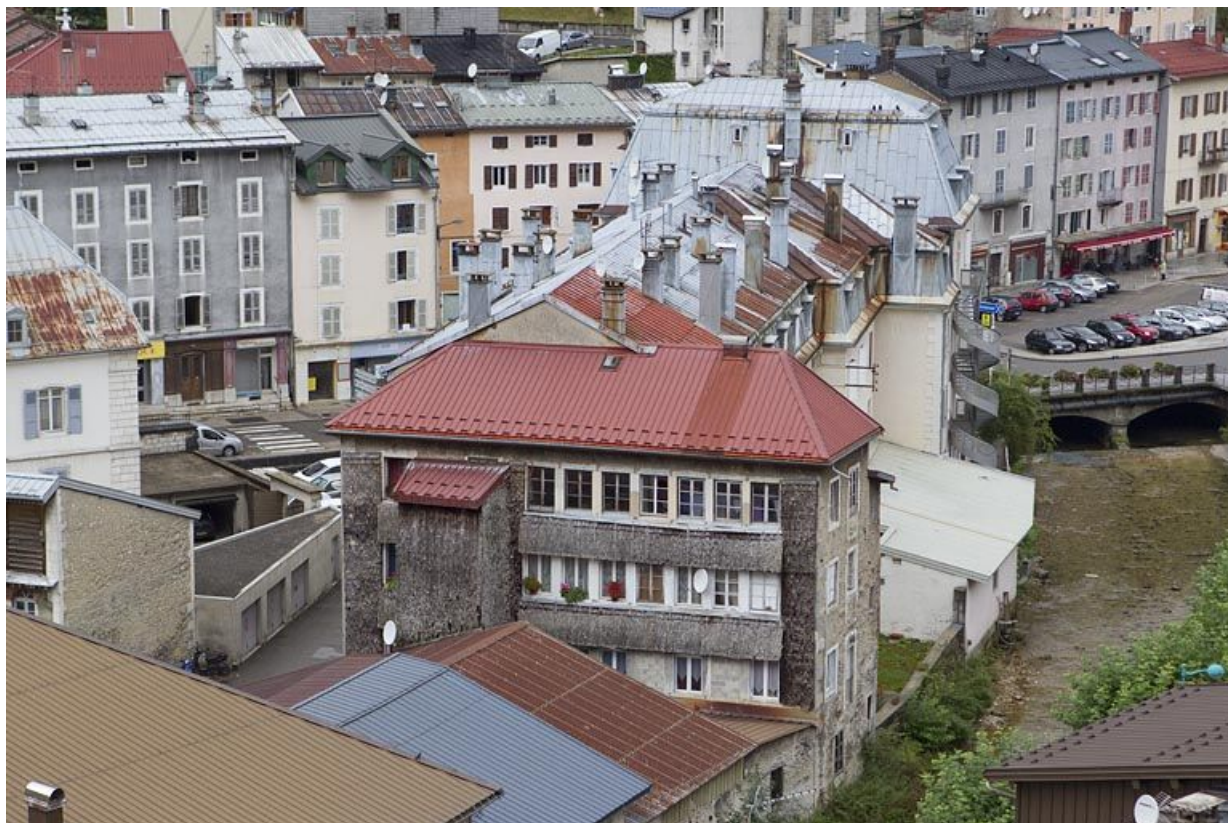
N° de l'illustration : 20103900629NUC2A

Vue d'ensemble plongeante, depuis l'est.
39, Morez, 5 rue du Docteur Regad

Le bâtiment est construit en moellons calcaires enduits et coiffé d'un toit métallique à croupes. Il s'élève sur trois étages carrés, desservis par un escalier hors oeuvre en bois (droit jusqu'au premier étage puis tournant à retours avec jour), avec toit en appentis. Il se distingue par sa faible largeur (une seule travée) et la multiplication des baies sur son mur gouttereau sud-est (élévation latérale droite), protégé par un essentage de tavaillons.

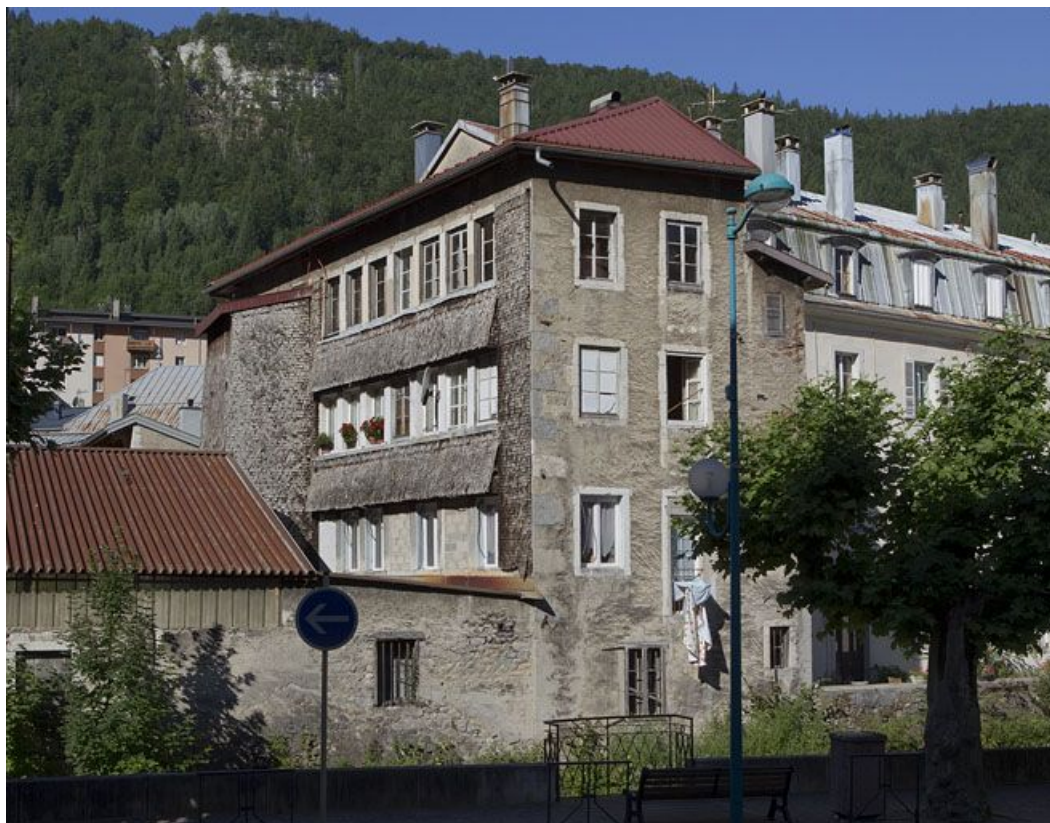
N° de l'illustration : 20103900535NUC2A

Façades postérieure et latérale droite.

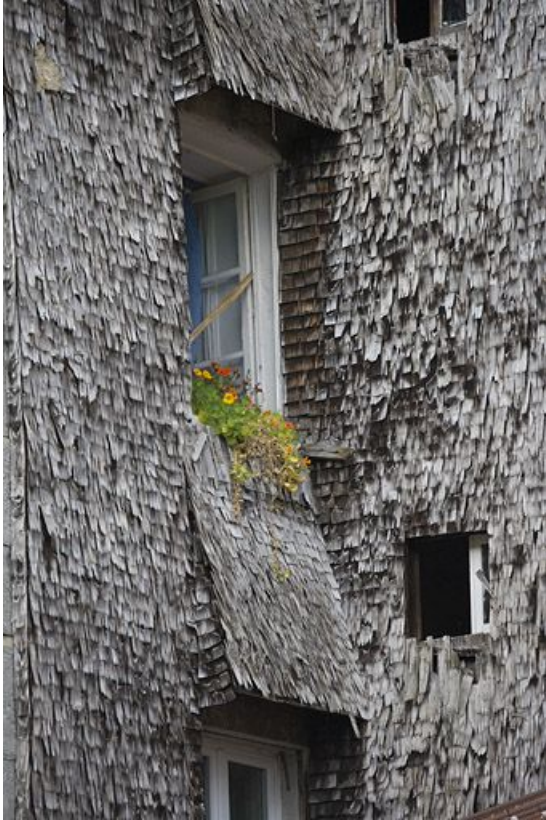
N° de l'illustration : 20093900120NUC2A

Détail des tavaillons et de la protection des fenêtres.

Les baies multiples sont des baies d'un module courant dont la multiplication marque la présence d'un atelier. Les tavaillons

sont de petits bardeaux, fines lamelles d'épicéa fendues, autrefois utilisées pour la couverture et subsistant parfois en essentage pour protéger les façades.

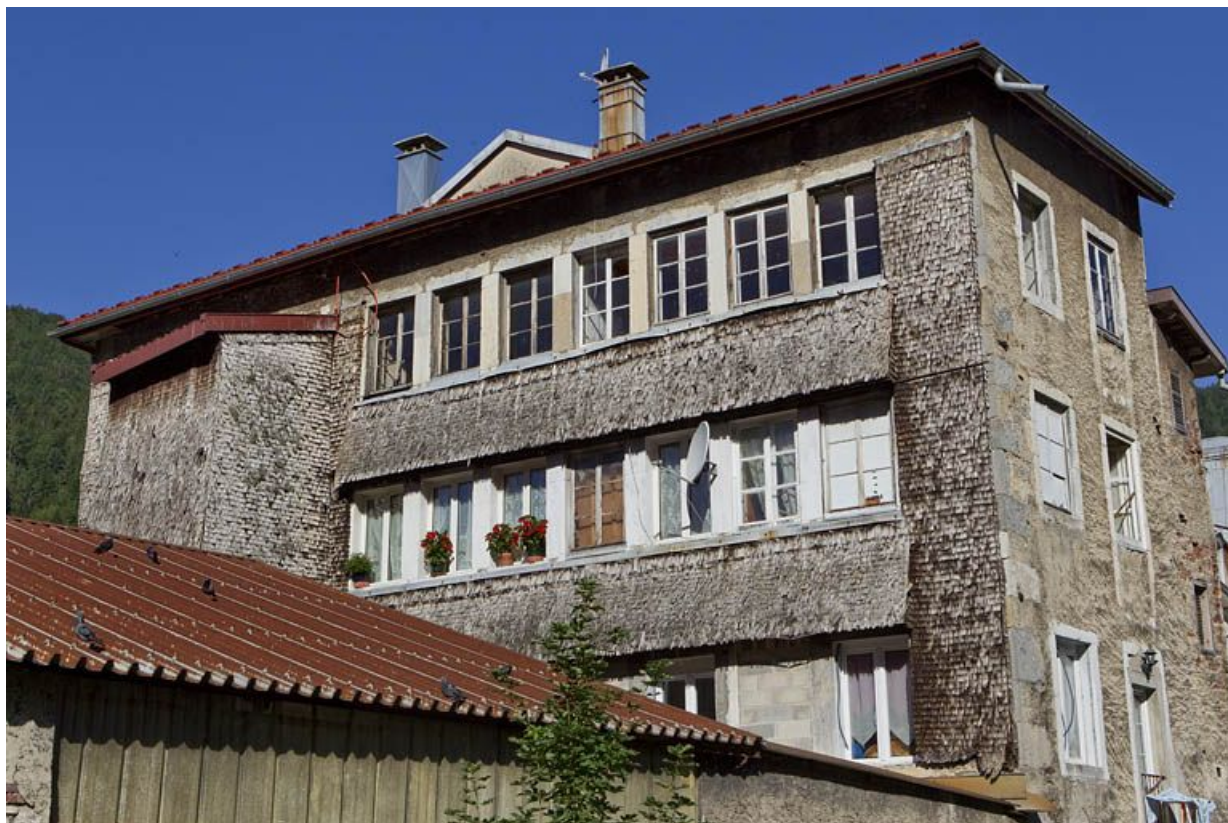
N° de l'illustration : 20103900675NUC2A

Ancien atelier de lunetterie (5 rue du Docteur Regad) : baies multiples et essentage de tavillons.
39, Morez, 5 rue du Docteur Regad
