ATELIER DE LUNETTERIE ACTUELLEMENT IMMEUBLE

Bourgogne-Franche-Comté, Jura
Morez
5 rue du Docteur Regad

Dossier IA39000702 réalisé en 2000 revu en
2009

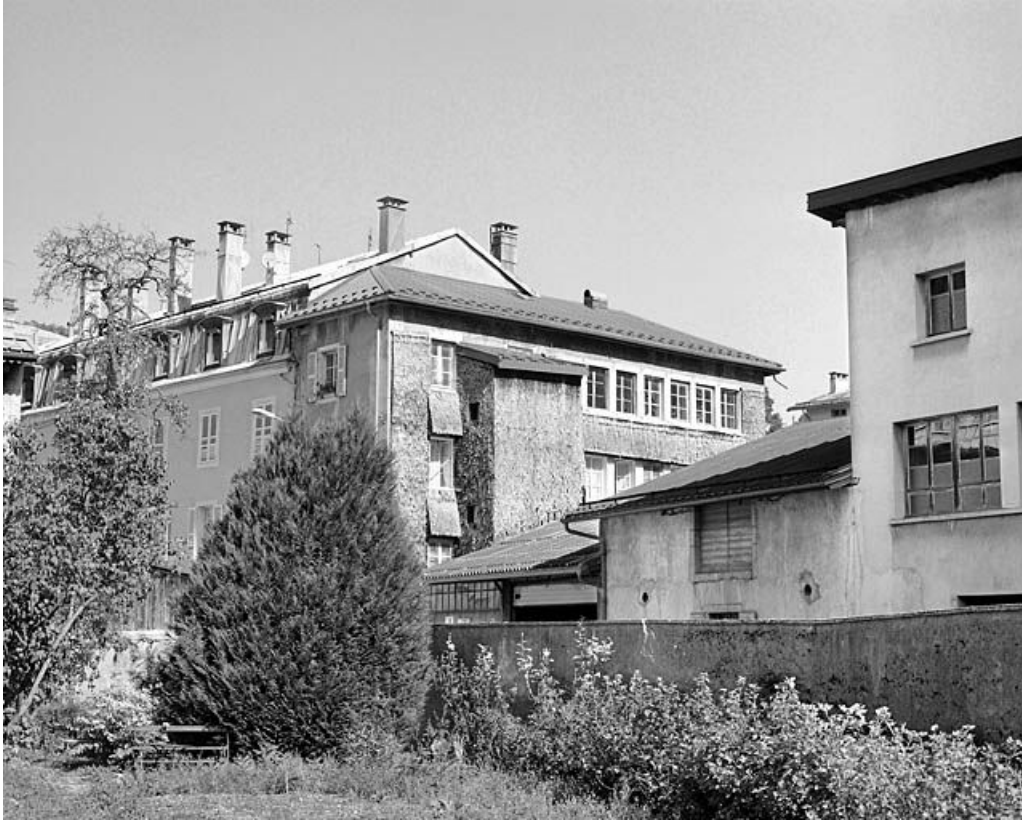
N° de l'illustration : 20033900528X

Façades antérieure et latérale droite.

Le bâtiment est construit en moellons calcaires enduits et coiffé d'un toit métallique à croupes. Il s'élève sur trois étages carrés, desservis par un escalier hors oeuvre en bois (droit jusqu'au premier étage puis tournant à retours avec jour), avec toit en appentis. Il se distingue par sa faible largeur (une seule travée) et la multiplication des baies sur son mur gouttereau sud-est (élévation latérale droite), protégé par un essentage de tavaillons.

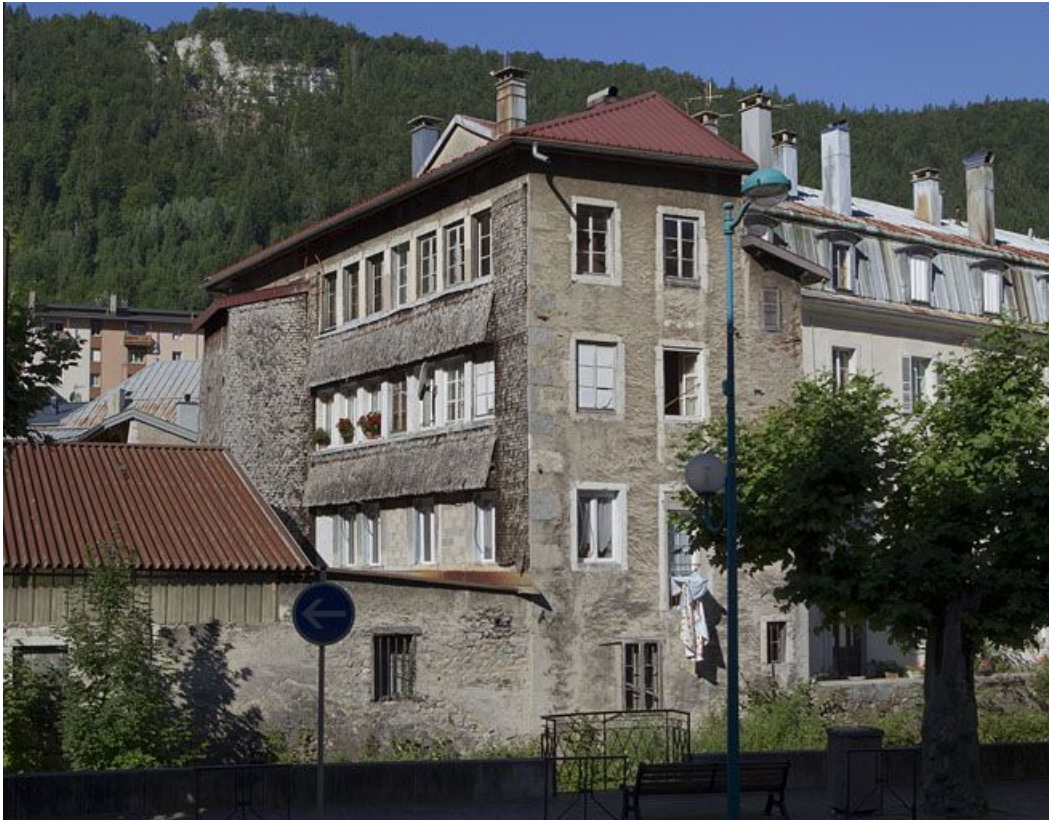
N° de l'illustration : 20103900535NUC2A

Façades postérieure et latérale droite.
