## ATELIER DE LUNETTERIE ACTUELLEMENT IMMEUBLE

Bourgogne-Franche-Comté, Jura Morez 5 rue du Docteur Regad

Dossier IA39000702 réalisé en 2000 revu en 2009

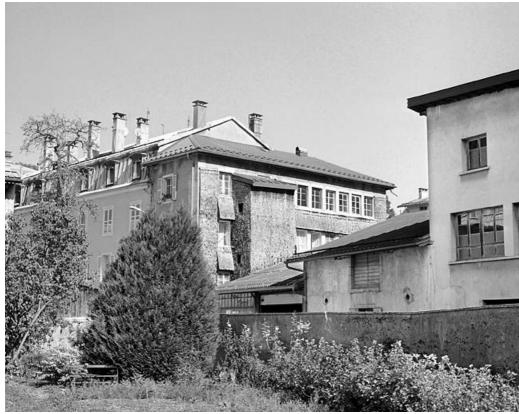
**Façades antérieure et latérale droite.** 39, Morez, 5 rue du Docteur Regad

Le bâtiment est construit en moellons calcaires enduits et coiffé d'un toit métallique à croupes. Il s'élève sur trois étages carrés, desservis par un escalier hors oeuvre en bois (droit jusqu'au premier étage puis tournant à retours avec jour), avec toit en appentis. Il se distingue par sa faible largeur (une seule travée) et la multiplication des baies sur son mur gouttereau sud-est (élévation latérale droite), protégé par un essentage de tavaillons.

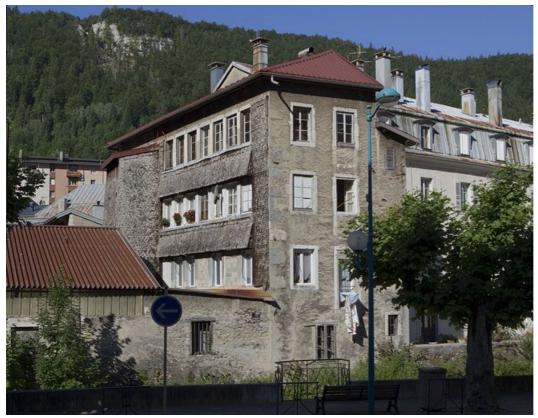
Façades postérieure et latérale droite.

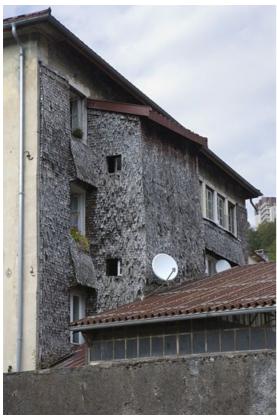
**Façade latérale droite.** 39, Morez, 5 rue du Docteur Regad

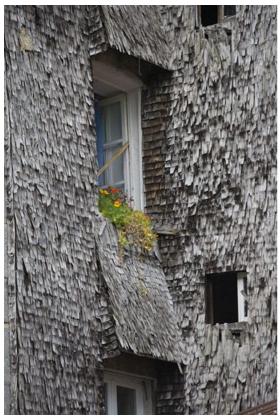
**Détail des tavaillons et de la protection des fenêtres.** 39, Morez, 5 rue du Docteur Regad

Les baies multiples sont des baies d'un module courant dont la multiplication marque la présence d'un atelier. Les tavaillons

sont de petits bardeaux, fines lamelles d'épicéa fendues, autrefois utilisées pour la couverture et subsistant parfois en essentage pour protéger les façades.

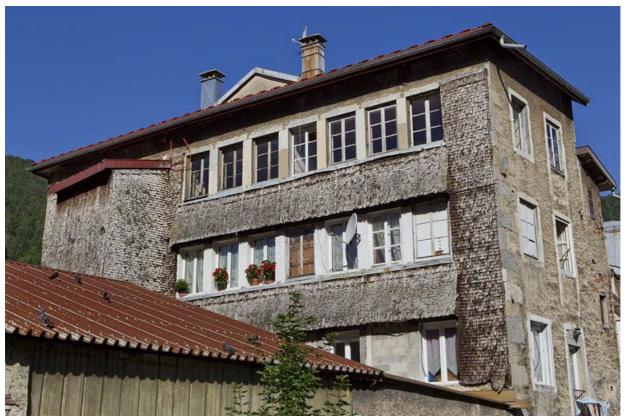
Ancien atelier de lunetterie (5 rue du Docteur Regad) : baies multiples et essentage de tavaillons. 39, Morez, 5 rue du Docteur Regad
