ATELIER DE TOURNERIE PUIS DE LUNETTERIE, ACTUELLEMENT IMMEUBLE

Bourgogne-Franche-Comté, Jura Morez 2 rue Gambetta

Dossier IA39000707 réalisé en 2000 revu en 2009

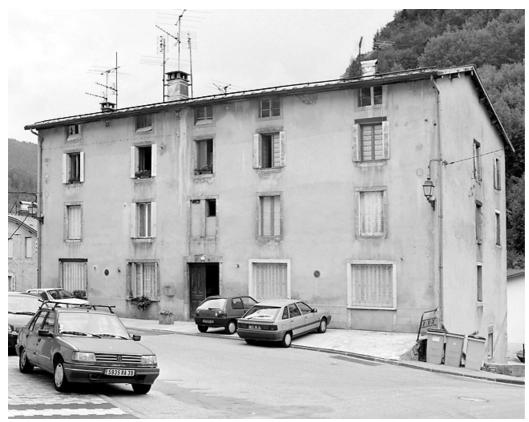
N° de l'illustration : 20033900121X

Elévation antérieure, de trois quarts droite.

L'immeuble, aux murs en moellons calcaires enduits, compte deux étages de soubassement au sud (côté Bienne), deux étages carrés et un comble à surcroît. Leur desserte s'effectue à l'aide d'un escalier central dans oeuvre droit, en bois, et d'un escalier extérieur tournant en maçonnerie, placé au nord-ouest. L'élévation antérieure, à cinq travées, présente de larges baies au rez-de-chaussée. Le toit à longs pans a une couverture métallique. Le deuxième étage de soubassement serait voûté en plein-cintre, le premier montre un plafond fait de moellons calcaires coincés entre des perches en bois.

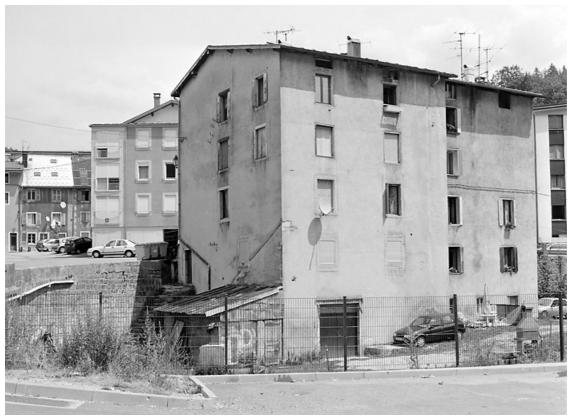
N° de l'illustration : 20033900122X

Elévation postérieure, de trois quarts gauche.

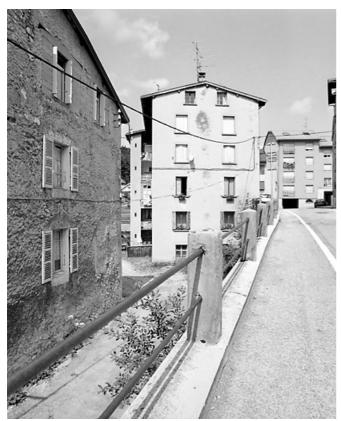
N° de l'illustration : 20033900123X

Elévation latérale gauche. 39, Morez, 2 rue Gambetta
