MAISON

Bourgogne-Franche-Comté, Jura
Morez
9 rue de la République

Dossier IA39000715 réalisé en 2000 revu en
2009

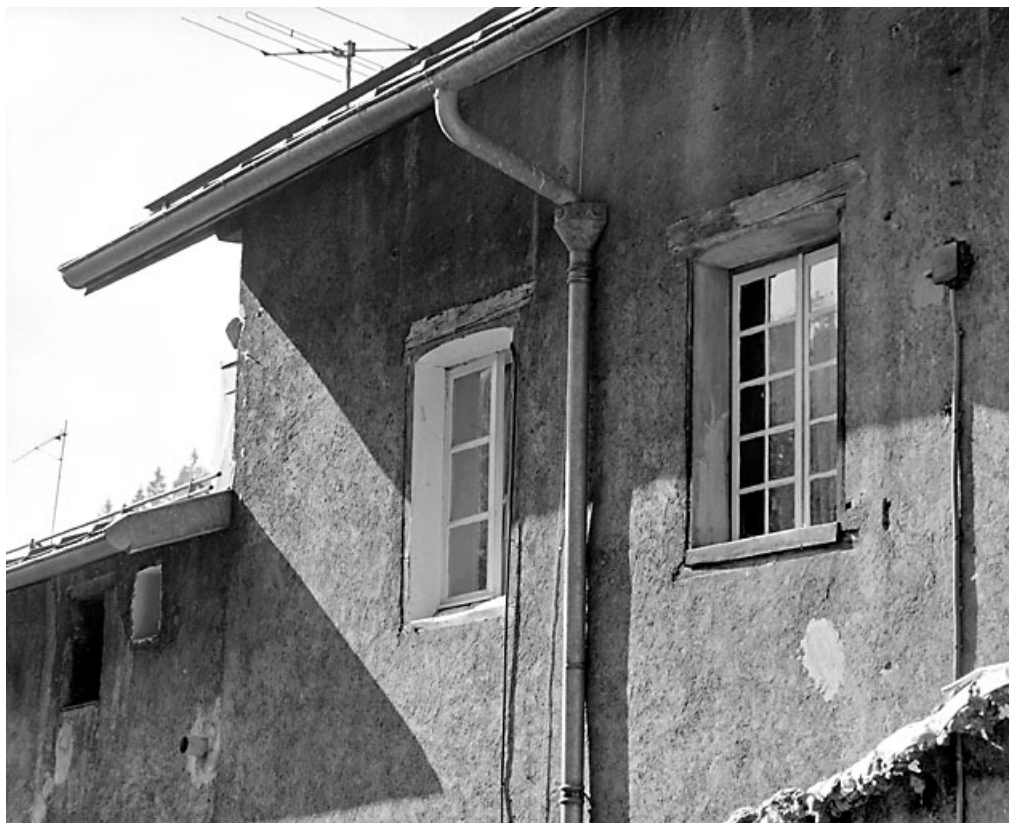
N° de l'illustration : 20033900062X

Façade postérieure : fenêtre du deuxième étage, à linteau en bois délardé en arc segmentaire.
39, Morez, 9 rue de la République

Les murs sont en moellons calcaires enduits, les toitures métalliques. Le bâtiment principal présente un rez-de-chaussée surélevé et deux étages carrés. Certaines de ses fenêtres ont été élargies à la manière de baies commerciales (rez-de-chaussée) ou ont un linteau délardé en arc segmentaire (étages). Il est coiffé d'un toit à longs pans et pignons couverts, de même que le corps en retour d'équerre au nord-est, alors que celui à l'est est abrité sous un toit en appentis. Le rez-de-chaussée des corps secondaires (en fait un étage de soubassement pour celui au nord-est) est voûté en berceau plein-cintre et accueille dépendances (nord-est) et bûchers (est) ; leur étage est occupé par un atelier (désaffecté). La desserte s'effectue à l'aide de l'escalier dans oeuvre, droit et en charpente, du bâtiment principal qui permet de gagner le premier étage et, grâce à des coursières sur la cour, celui des deux autres corps. Des fenêtres jumelées sont visibles sur l'ensemble des façades antérieures.

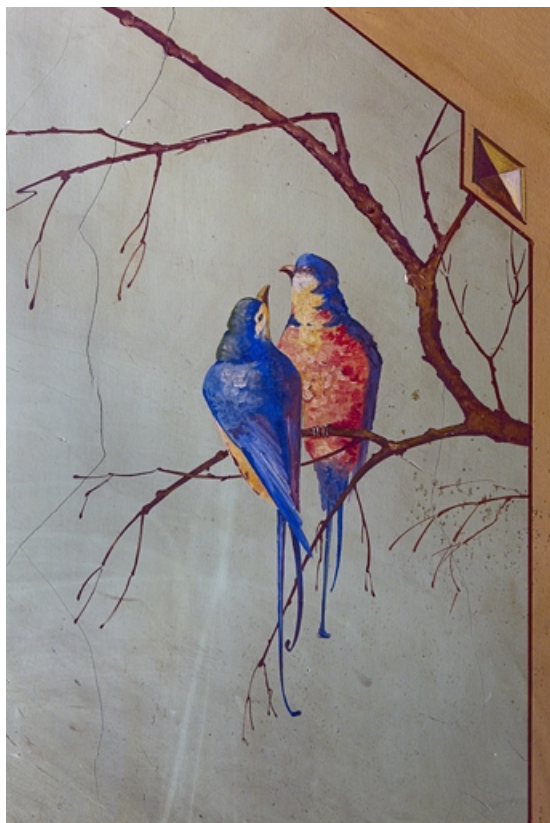
N° de l'illustration : 20103900497NUC2A

Peinture : couple d'oiseaux sur une branche.

Les murs du couloir central, au rez-de-chaussée, sont ornés de peintures à motif végétal et animal : fleurs dans des vases, branches d'arbres et arbustes avec feuilles et fruits (châtaignes, etc.) , libellule, oiseaux et leur nid.

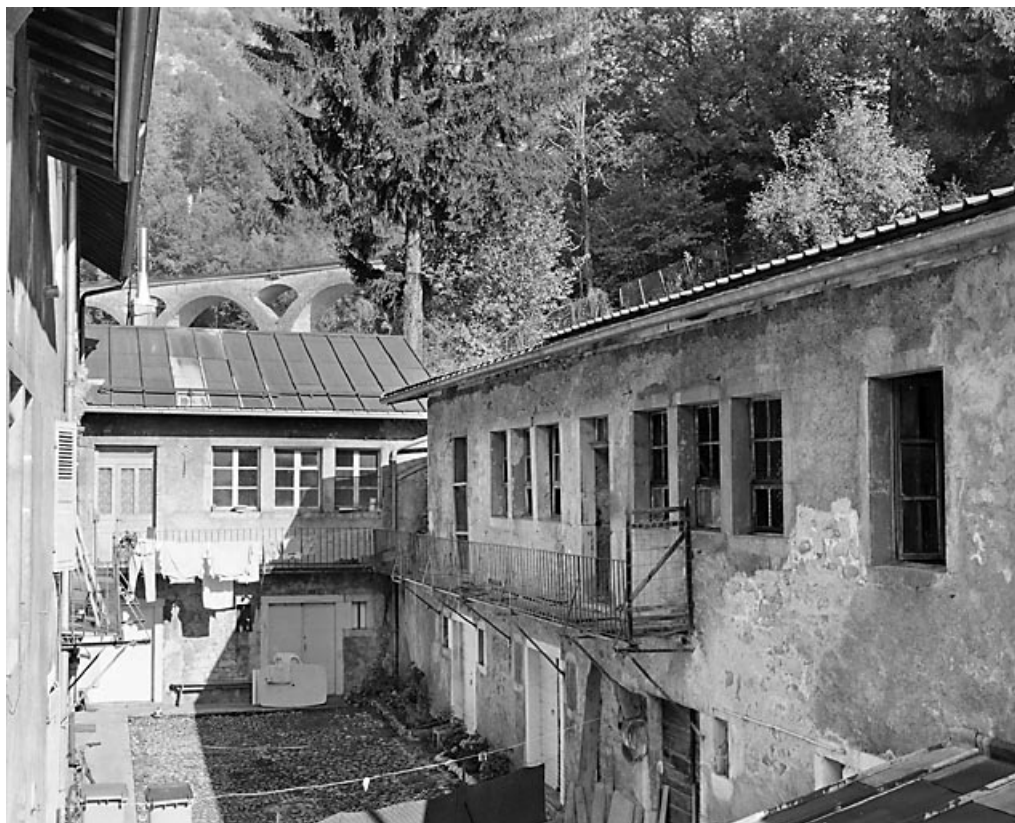
N° de l'illustration : 20033900061X

Cour et corps secondaires (nord-est au fond et est à droite).

Vraisemblablement bâtie dans le premier quart du 19e siècle, la maison est attestée sur le plan cadastral napoléonien de 1822. Agrandie vers le nord avant 1833, elle est dotée d'un corps supplémentaire à l'est (en fond de cour) à usage d'atelier et four d'émailleur, par Claude-Daniel Prost-Fin en 1850, puis d'un second au nord-est au début du 20e siècle. Elle appartient en 1934 à la veuve Scherrer-Bertrand, dite scieur et fabricant de caisses ; le lunetier Camille Badoux y est aussi signalé. C'est actuellement un immeuble.
