MAISON

Bourgogne-Franche-Comté, Jura
Morez
9 rue de la République

Dossier IA39000715 réalisé en 2000 revu en
2009

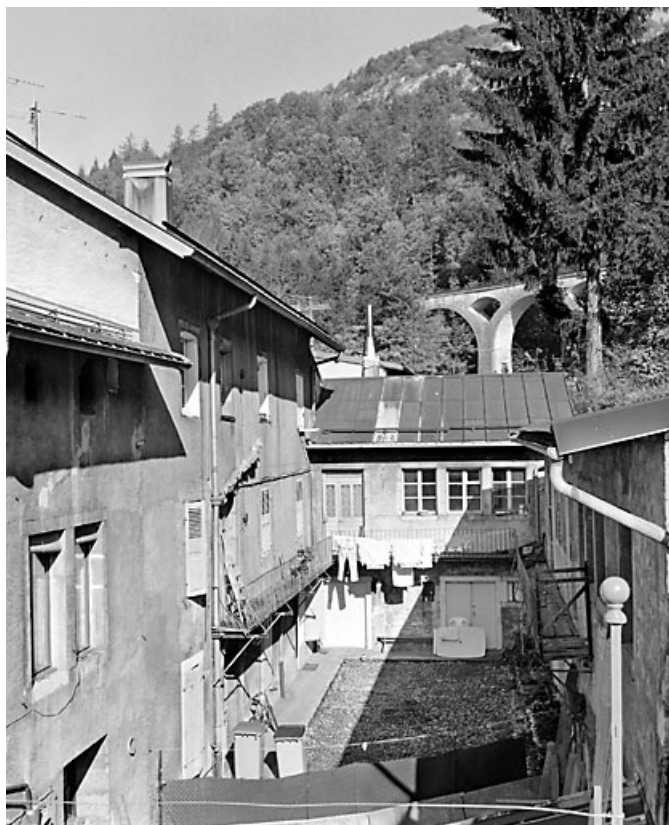
N° de l'illustration : 20033900059X

Façade postérieure, vue en enfilade.
